**REABILITAREA PEISAGISTICA A PARCULUI ISTORIC GRADINA
CISMIGIU**

Lac artificial Cișmigiu și debarcader

RAPORT DE EXPERTIZA TEHNICĂ

LAC ARTIFICIAL CISMIGIU SI DEBARCADER

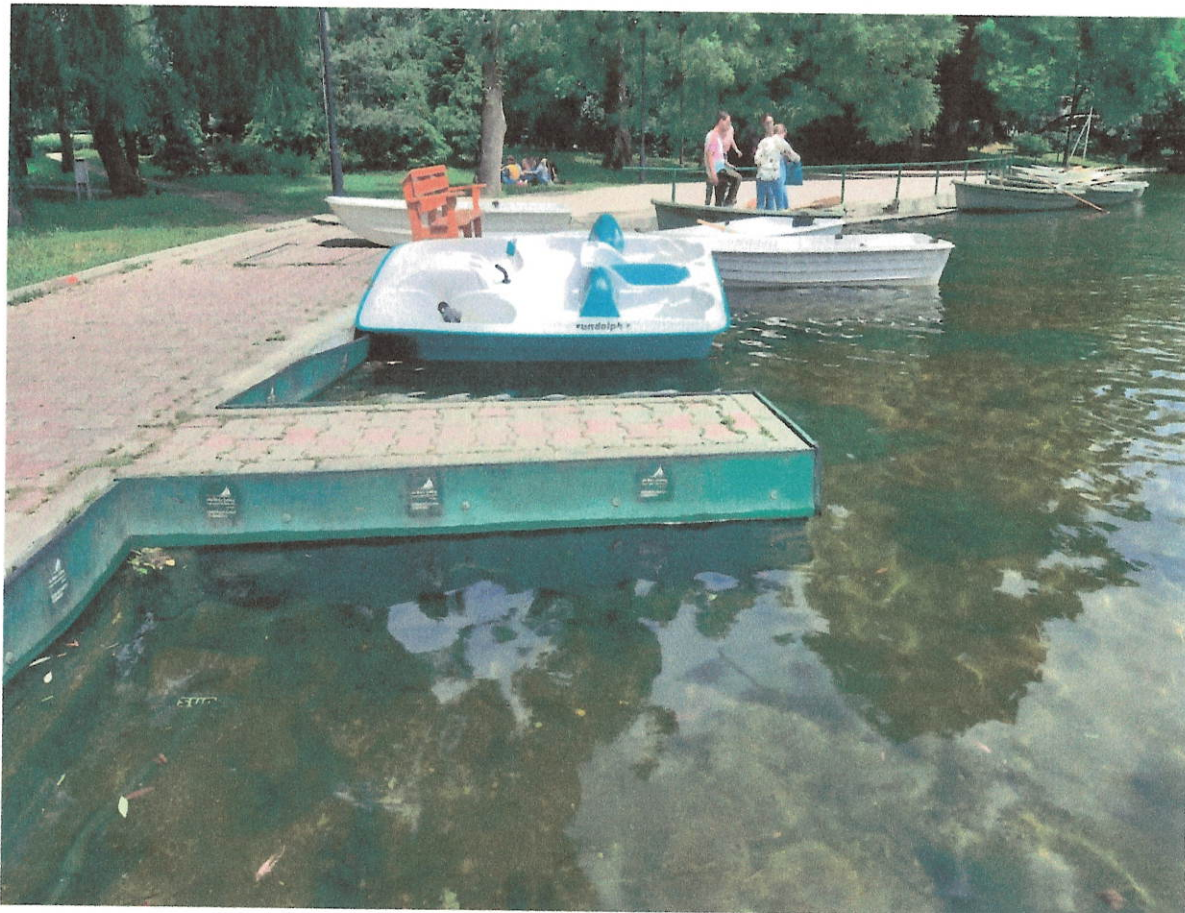
Fig 5. Debarcader realizat in 1971 si reabilitat ulterior

Acesta era format din 7 pontoane cu latimea de 1m si lungimea de 2.30m realizat pe doi piloti , terminate cu grinda la capete peste care este turnata o dala de beton de cca 15cm acoperita in prezent cu blochetti de 6cm colorati roz.

Debarcaderul executat în 1971 și care din punct de vedere rezistență are toate elementele necesare pentru a putea fi modernizat și reabilitat se va păstra și se va moderniza prin adăugarea de inele noi de amarare și amortizori pentru protecția ambarcațiilor.

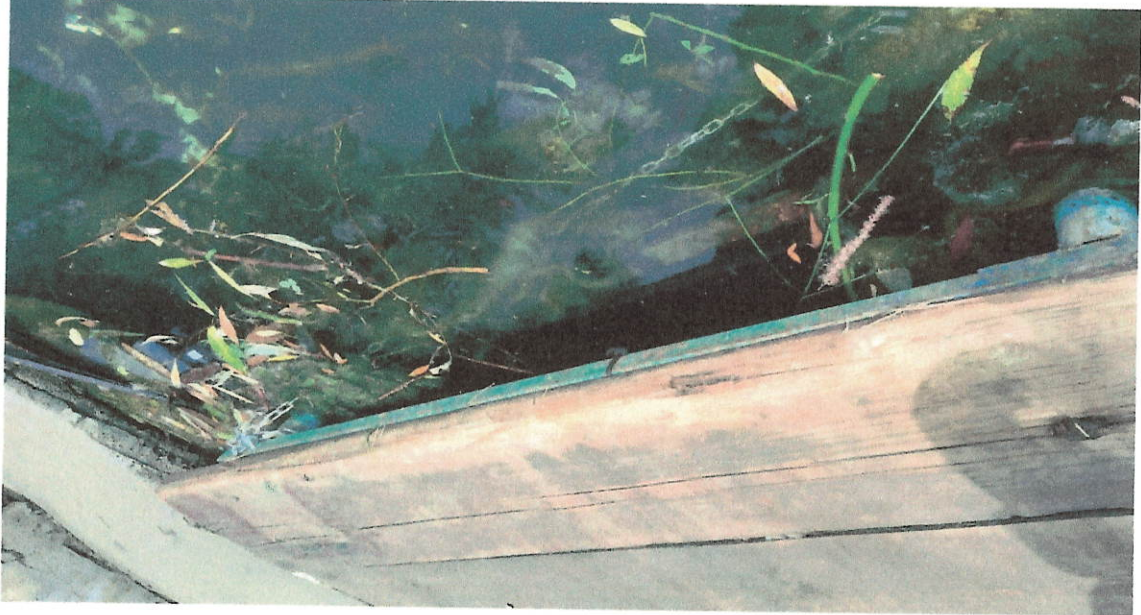
La capetele acestuia sunt doua pontoane de lemn, realizate pe structura metalica.

Fig.6 Ponton din lemn

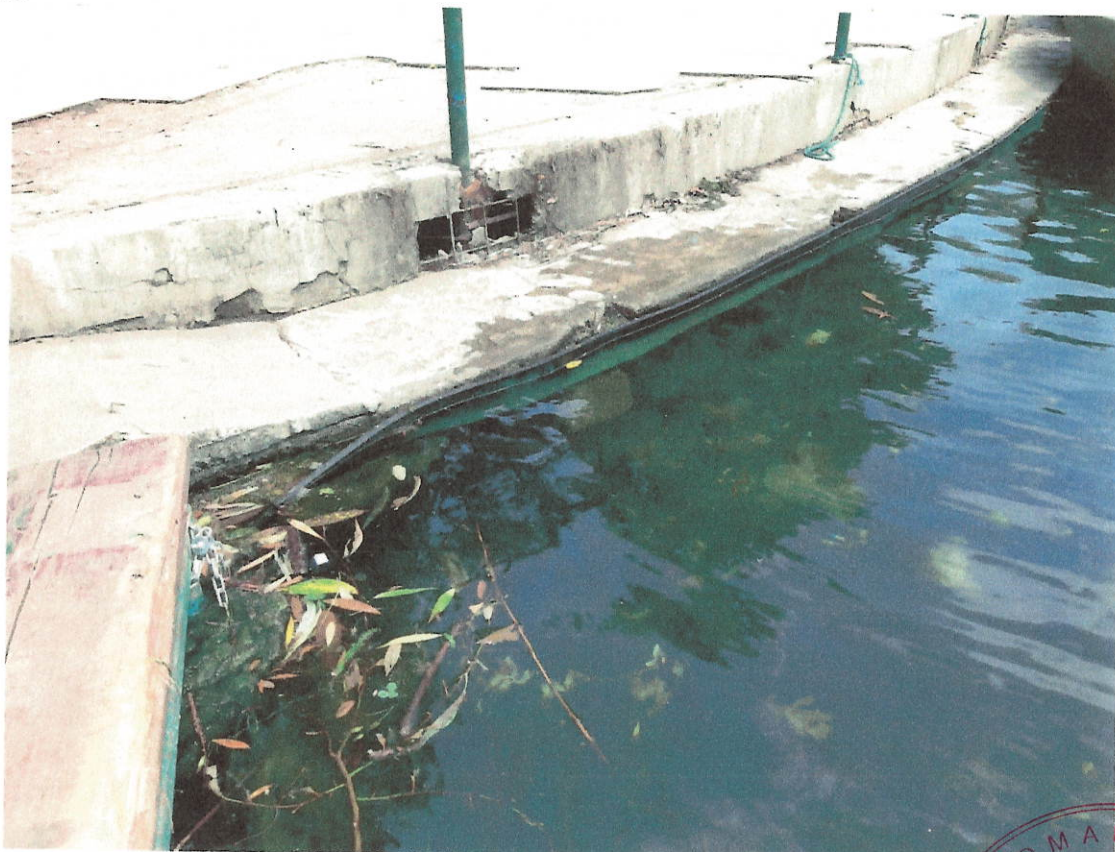
În anii următori 1994 până în 2004 a fost adăugată o platformă de cca 202mp realizată de asemenea pe piloni de beton cu grinzi din lemn aflate într-o stare de degradare foarte pronunțată, lemn putrezit platformă înclinată spre lac. Finisajul este realizat din gresie portocalie o parte și gresie roz cealaltă parte. Acestea au fost realizate fără a ține cont de structură și aspectul general al parcului.

Fig.7 Ponton nou

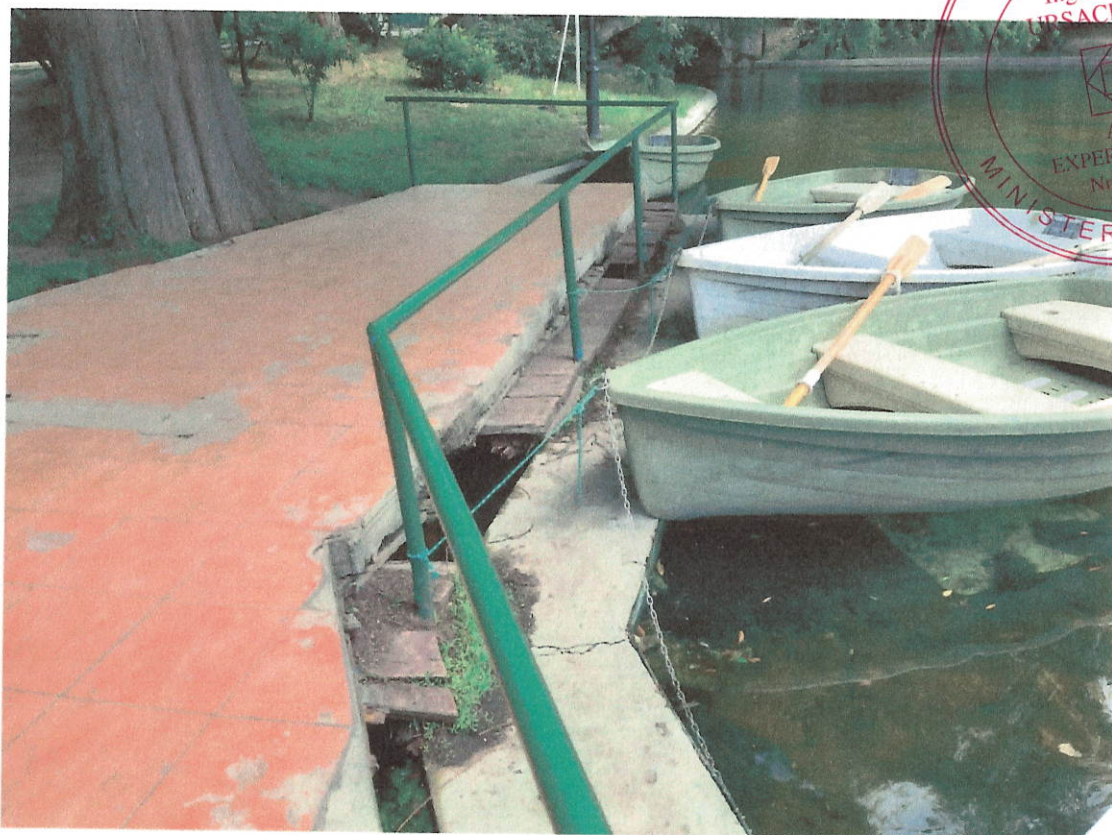
Fig.8 Ponton nou construit dupa 2004 degradat se propune demolarea.

Pentru cealaltă zonă se propune demolarea și realizarea unor pontoane care să corespundă atât esthetic cât și din punct de vedere rezistență cerințelor unui debarcader modern.

Demolarea platformelor adiacente debarcaderului atat cele din lemn cat si cele din beton care desi mai noi prezinta un grad mai mare de nesiguranta in exploatare, si refacerea lor cu una din solutiile din beton.

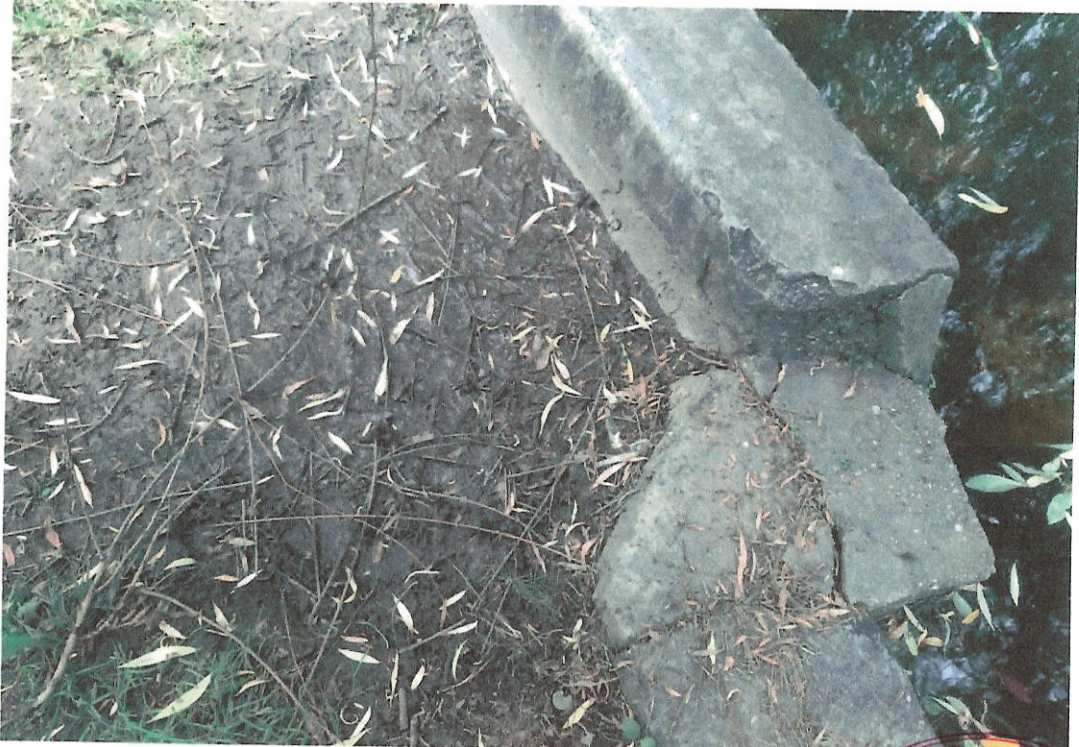
Barbacanele situate la suprafața apei sunt colmatate nu permit drenarea zonei limitrofa lacului și apar zone de stăgnaere a apei în imediată apropiere a peretelui protecției..

Fig.2. Zona de stagnare apa landa apararea de mal

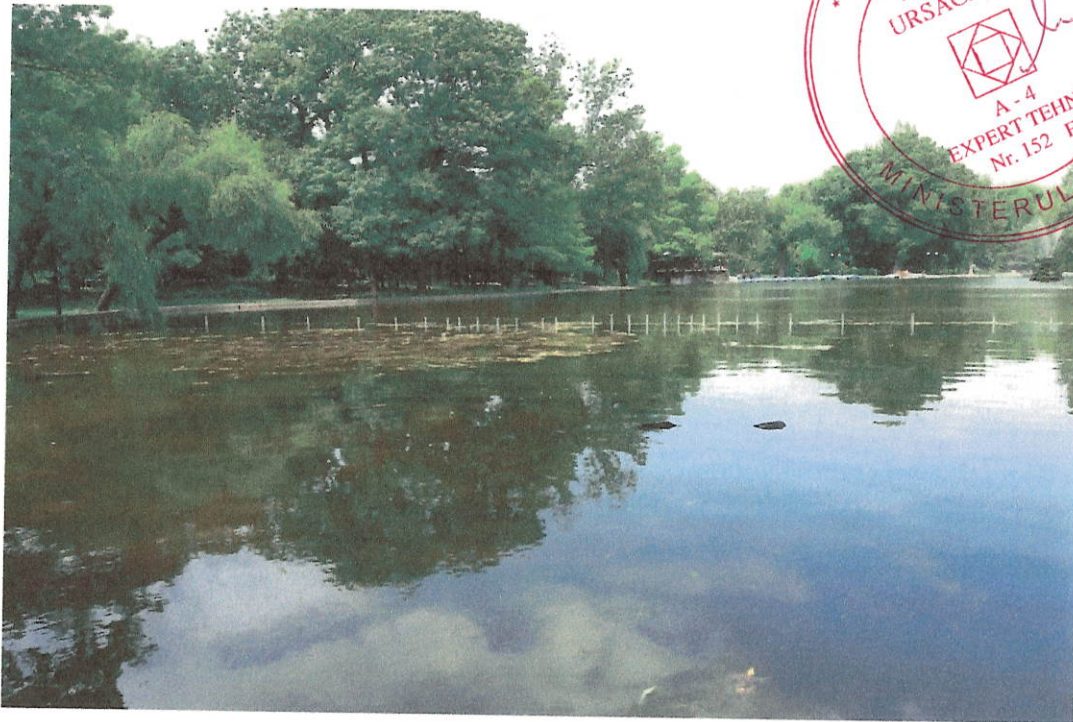
Fig.3. Zona delimitare instalatii pentru patinual ascunse sub oglinda apei

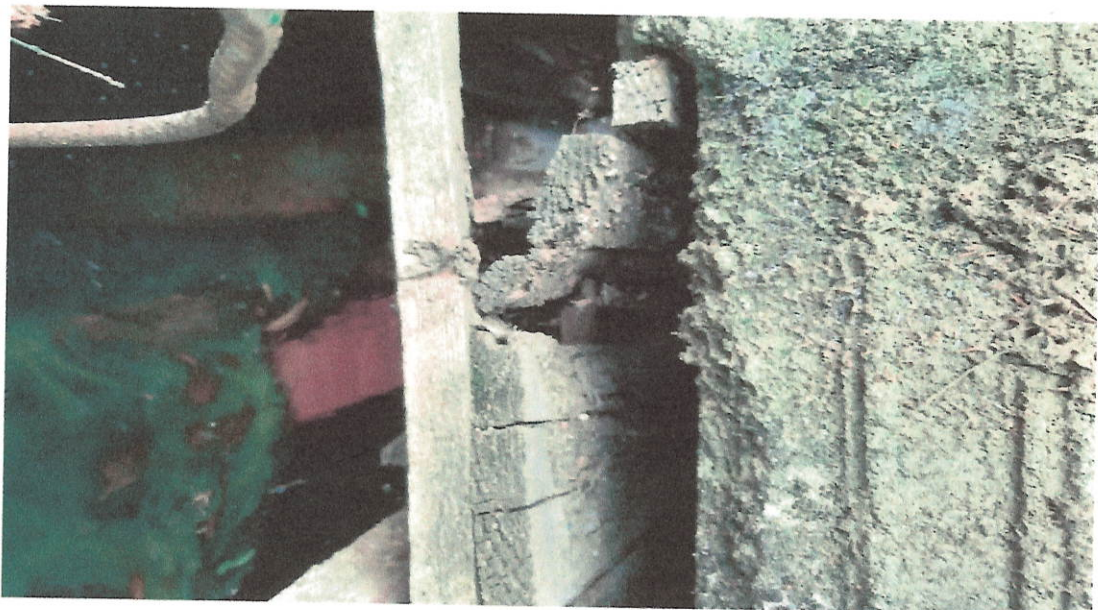
Fig 8. Structura platformei galbene degradată ce riscă să se prăbușească.

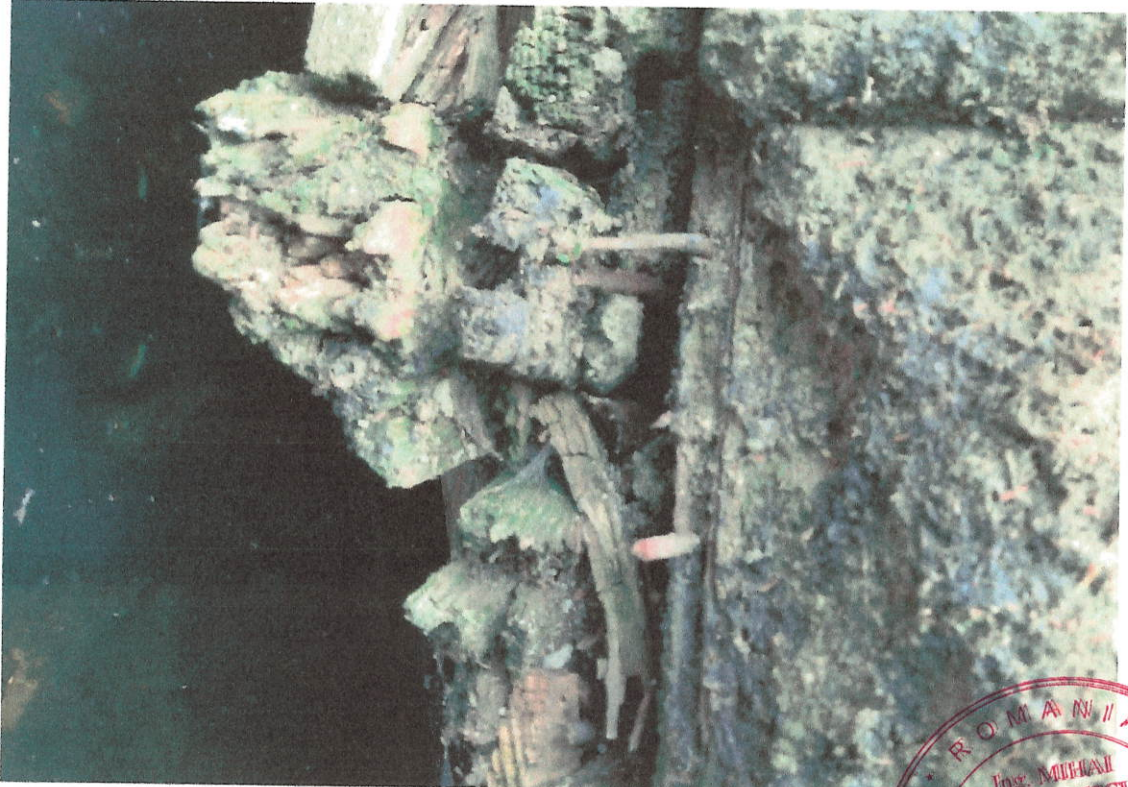
Fig. 9 Structura platformei roz degradata partial cedata, armature la vedere
betonul de slaba calitate degradat atacat de agentii din apa lacului

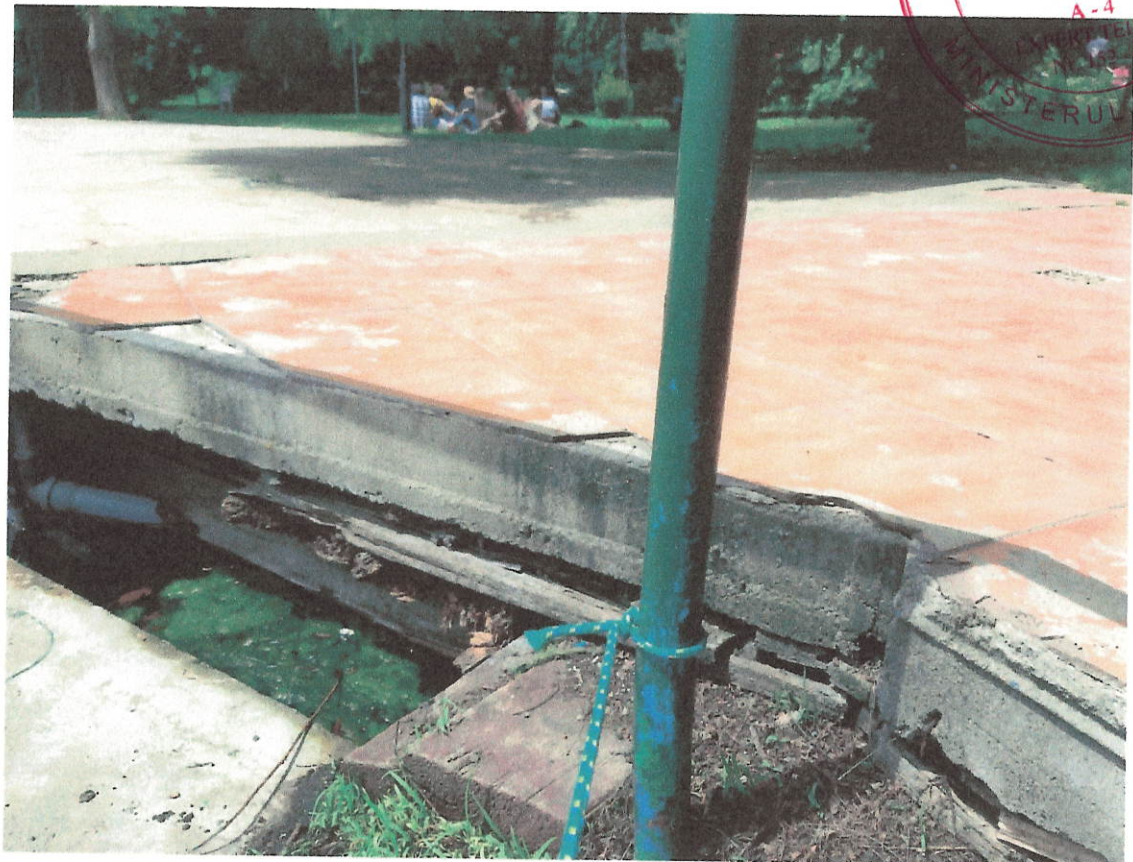
Fig. 10 deștrări și deplasări la platforma roz.

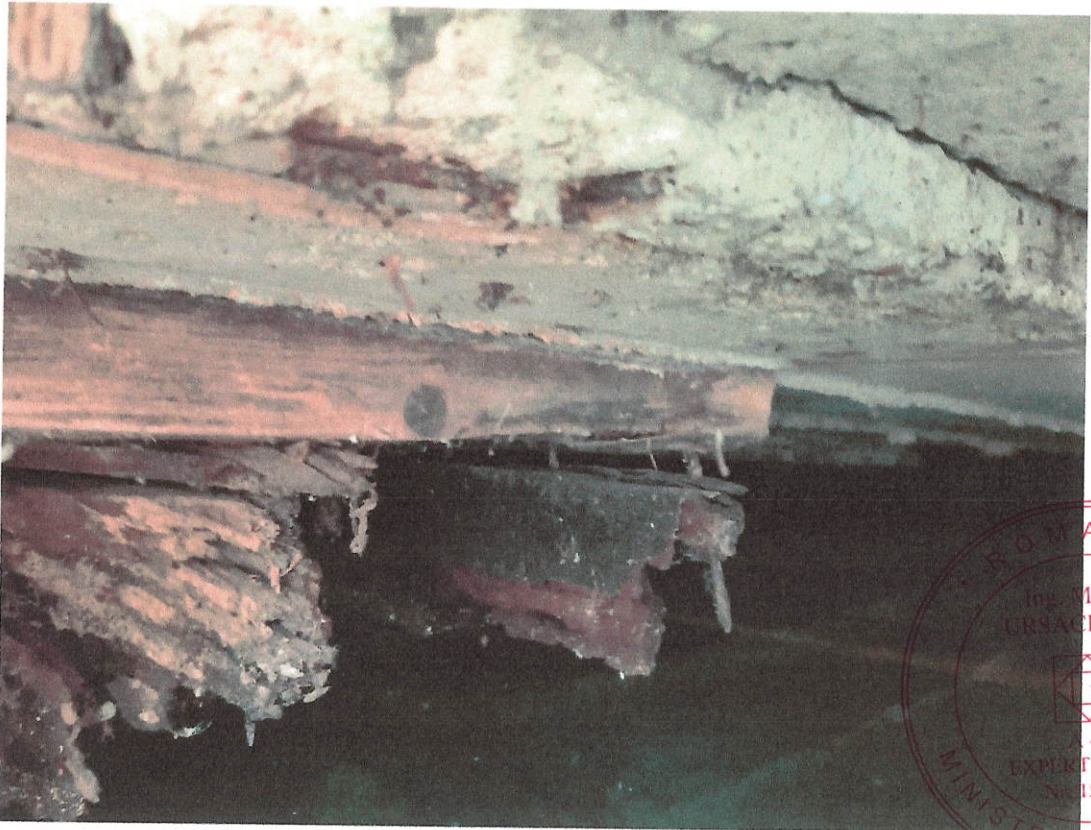
Fig.11 Structura din lemn a celor două platforme care a cedat

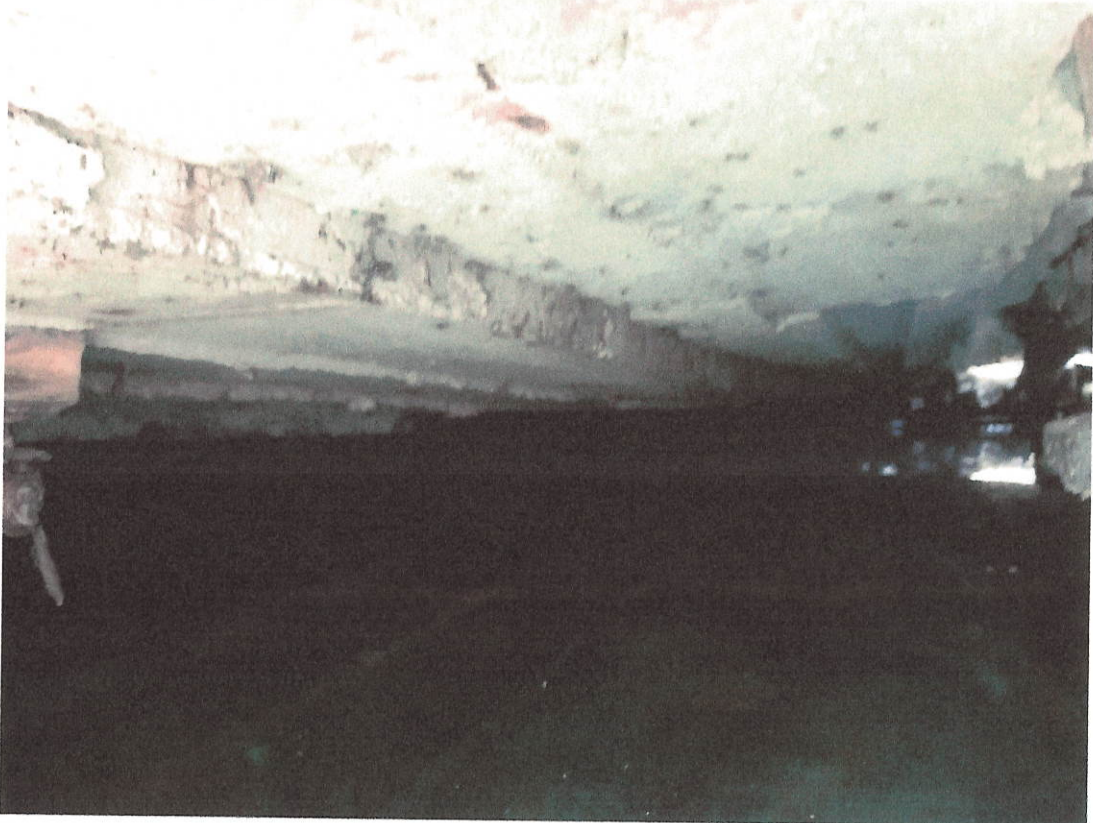
Fig.12 Deformata accentuate a platformei galbene.
