REABILITAREA PEISAGISTICA A PARCULUI ISTORIC GRADINA CISMIIGIU

Expertiza tehnica exigenta A4, B2, D

Podul de Nuc

MARTIE 2019

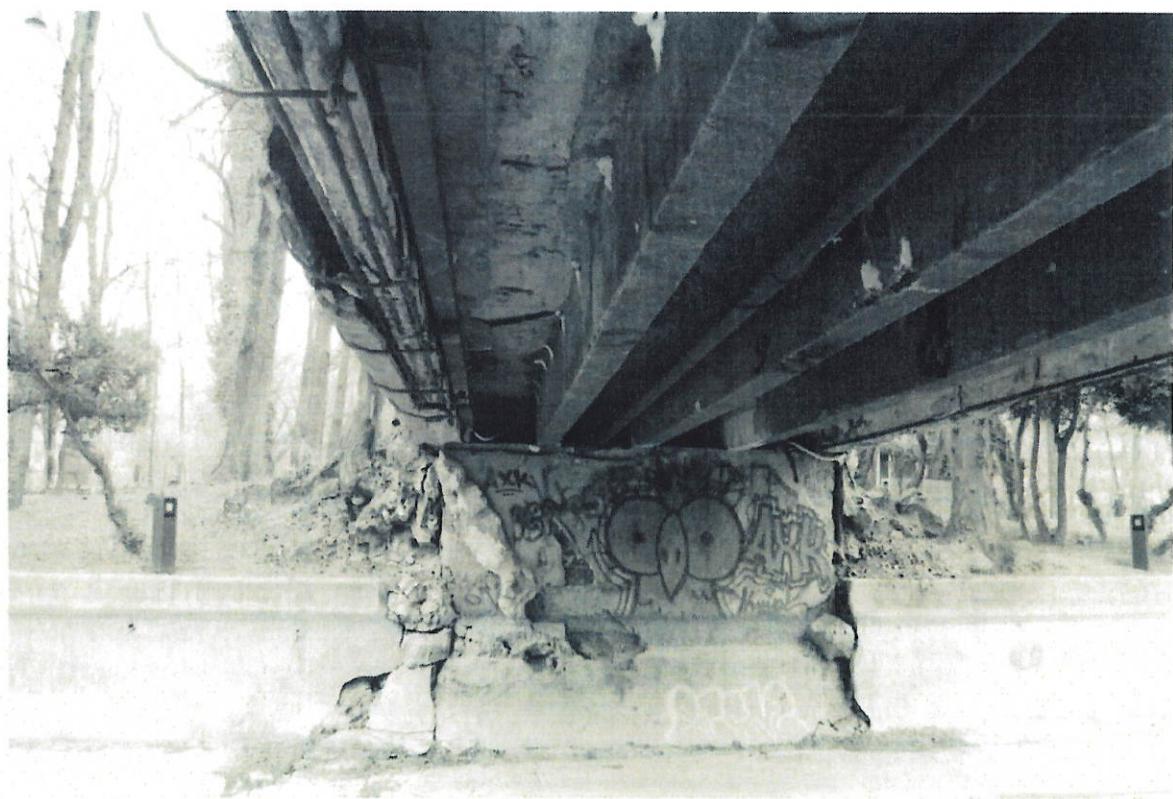
- Grinzile podului prezinta o serie de degradari dupa cum urmeaza:
 - Armatura vizibila si corodata la intrados in special la grinzi marginale;
 - Armatura la vedere ruginita in placa dintre grinzi;
 - Infiltratii de apa in peretii grinzelor;
 - Masca din beton de la grinzi marginale este degradata si pe anumite portiuni lipseste;
- Betonul din lisele ornamentale pentru sustinerea balustradei ornamentale este degradat;
- Balustrada ornamentală este intr-o stare buna, prezinta unele deteriorari in zona culeelor
- Calea pietonala prezinta fisuri si zone unde covorul asfaltic este deteriorat;
- Nu exista rosturi de dilatatie.

Foto 3. Vedere intrados pod pietonal – betoane degradate, armatura vizibila

- d. Indepartarea betonului degradat de pe suprafata grinziilor si de pe suprafata placii dintre grinzi;
- e. Curatarea / inlocuirea armaturilor de la intradosul grinziilor marginale;

- f. Curatarea de rugina a armaturilor vizibile de la intradosul placii;
- g. Reparatii cu betoane speciale la intradosul grinziilor si intradosul placii dintre grinzi;

- h. Refacerea stratului de acoperire a armaturilor;
- i. Refacerea mastii din beton in forma de trunchi de copac la grinziile marginale;
- j. Se vor proteja anticoroziv toate suprafetele de beton de la suprastructura;

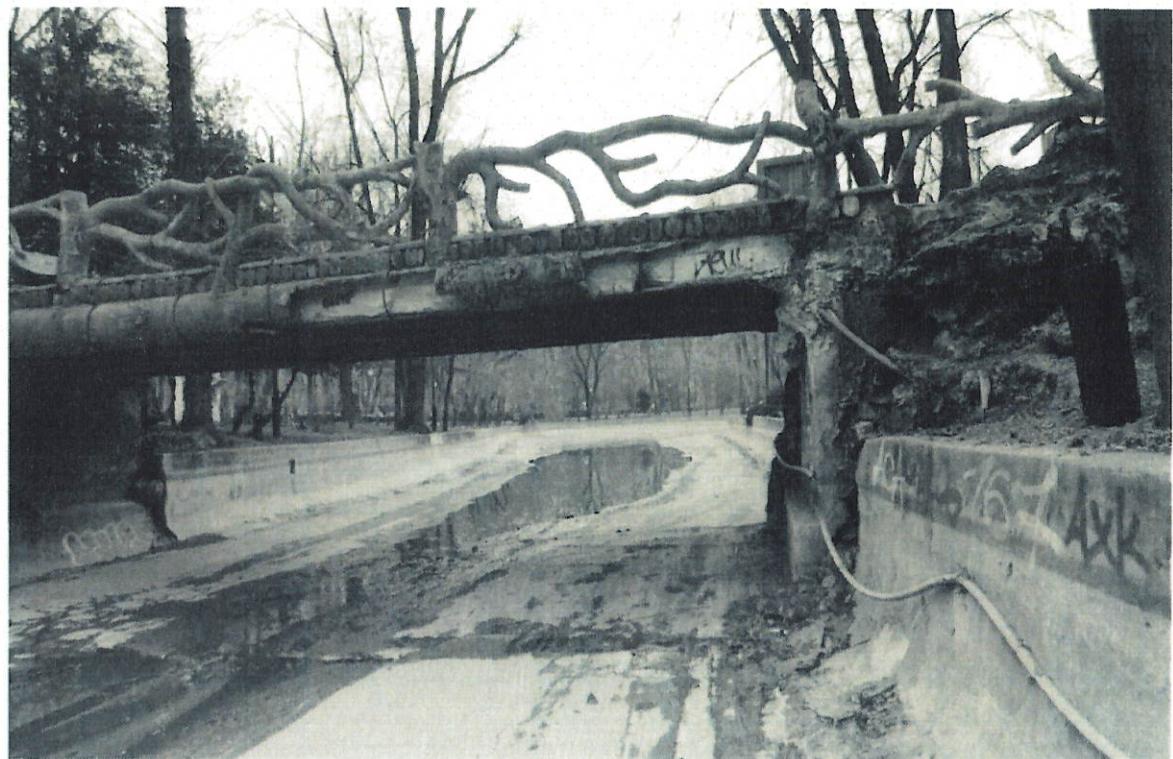
Foto 4. Vedere masca grinda marginala

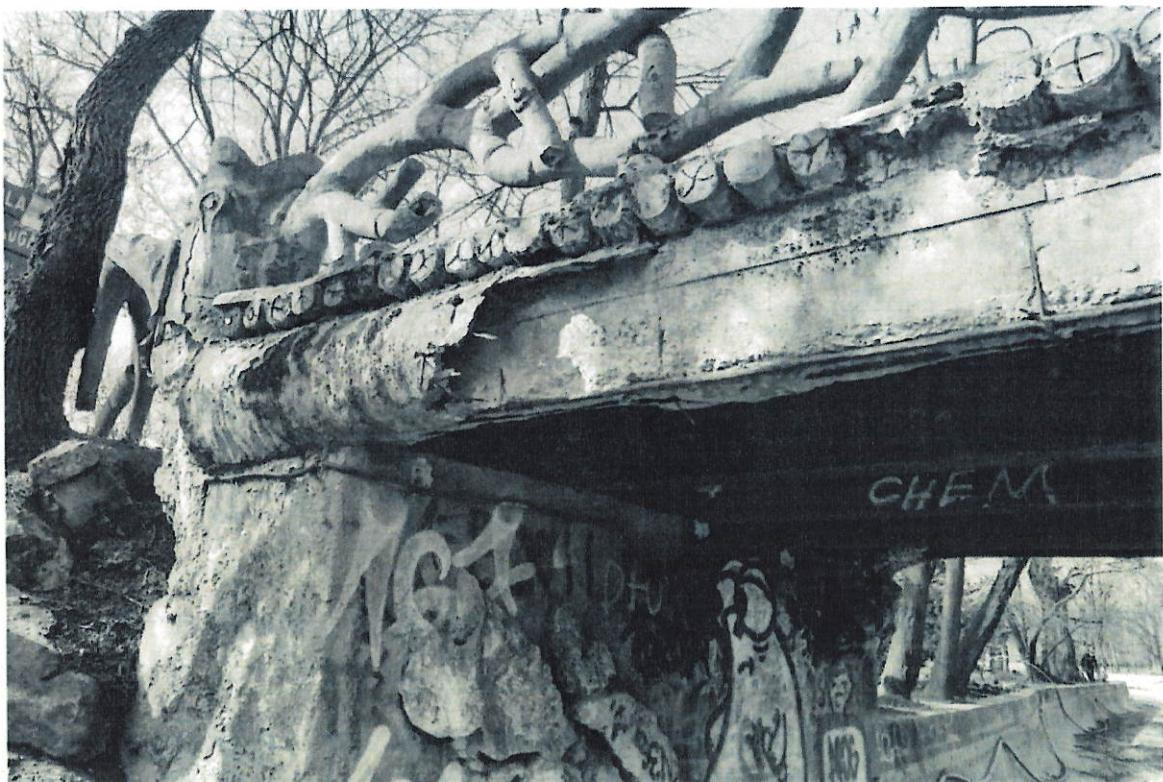
Foto 5. Vedere masca degradata grinda marginala si lisa ornamentală degradata

- a. Desfacerea caii de pe pod;
- b. Desfacere parapet ornamental – fara distrugerea acestuia;
- c. Demolare grinzi marginale;
- d. Refacere grinzi marginale in aceeasi solutie arhitecturala initiala, inclusiv ornamentele sub forma de trunchi de copac;
- e. Montaj parapet ornamental;
- f. Refacere cale (inclusiv hidroizolatie);
- g. Indepartarea betonului degradat de pe suprafata grinzelor si de pe suprafata placii dintre grinzi;
- h. Curatarea de rugina a armaturilor vizibile de la intradosul placii;
- i. Reparatii cu betoane speciale la intradosul grinzelor si intradosul placii dintre grinzi;
- j. Refacerea stratului de acoperire a armaturilor;
- k. Se vor proteja anticoroziv toate suprafetele de beton de la suprastructura;
- l. Demolarea conductei de sub pod sau masarea ei astfel incat sa nu afecteze estetic podul;
- m. Montare rosturi de dilatatie pe culei;

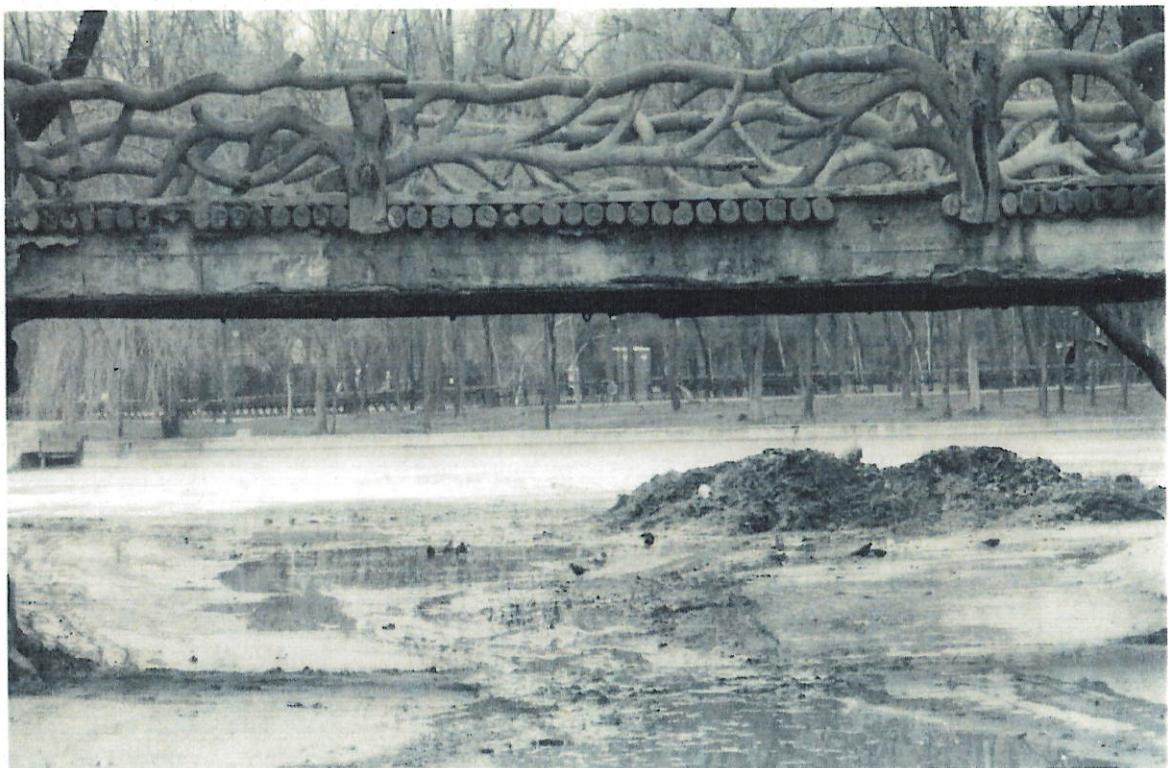
Foto 6. Vedere balustrada ornamentală, lisa ornamentală, grinda marginală

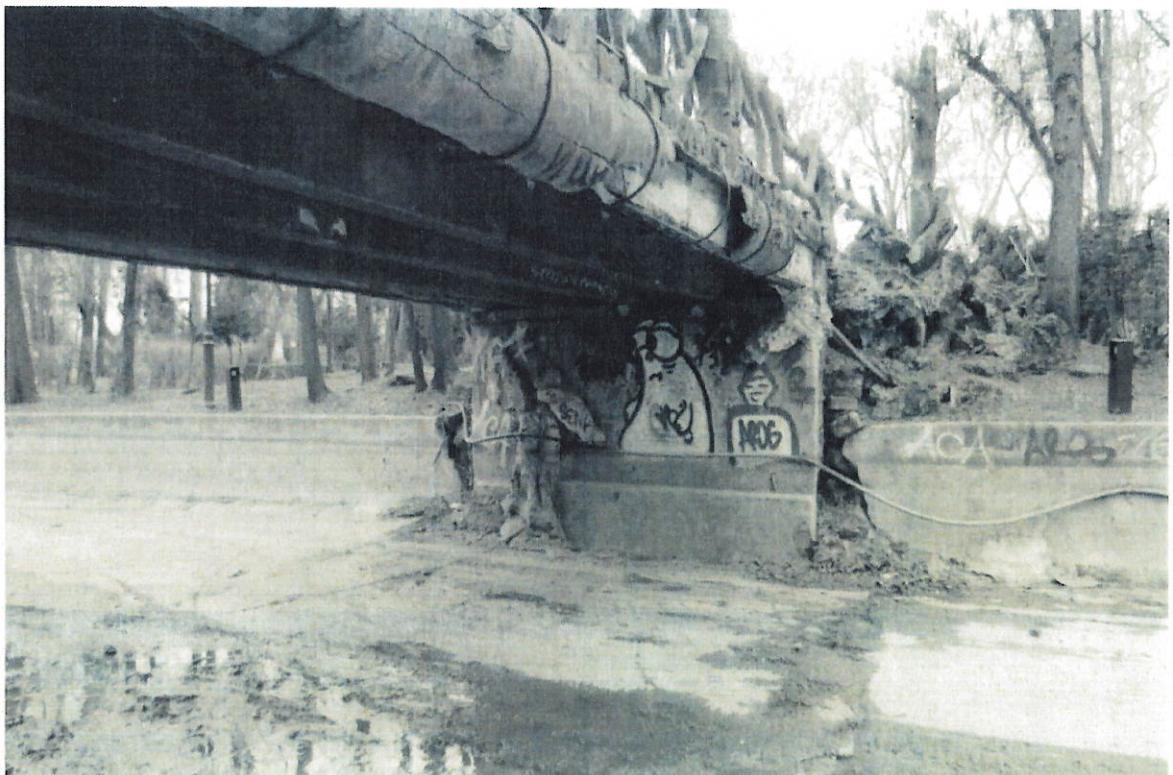
- Culeea Platanului: de o parte si de alta a elevatiei malurile lacului nu sunt protejate cu beton, astfel apa din lac patrunde in fundatie si in corpul culeei; betonul din fundatie si din elevatie este degradat; tencuiala de pe elevatia culeei este cazuta pe o suprafata mare.

Foto 7. Vedere elevatie culee Platanului

- n. Fundatiile si elevatiile culeelor se vor repara si ulterior se va reface tencuiala;
- o. Se vor curata banchetele de rezemare a grinziilor pe culei;
- p. Se vor refaci malurile betonate ale lacului in zona culeelor;
- q. Se vor refaci racordarile cu terasamentele si umplutura din spatele culeelor;
- r. Se vor demonta si reloca tuburile pvc pentru cabluri care traverseaza corpul culeelor;
- s. Se vor proteja anticoroziv toate suprafetele de beton de la infrastructura;

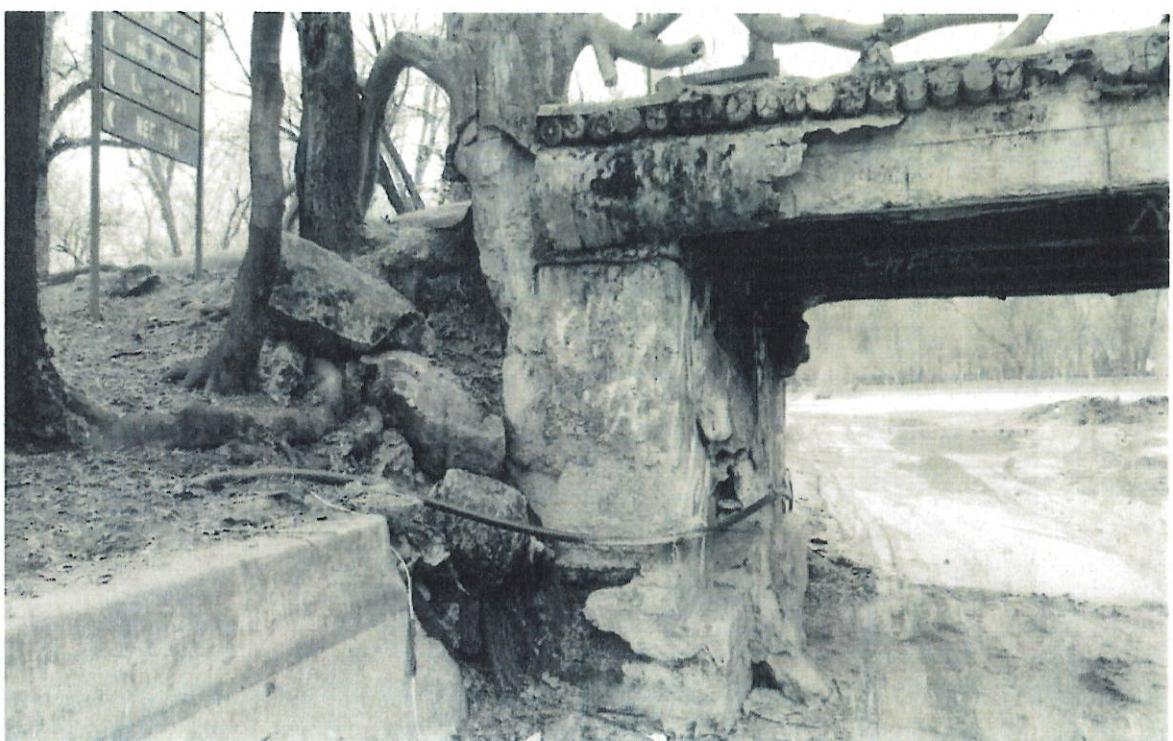
- In zona culeelor malurile din beton sunt degradate.

Foto 8. Racordari cu terasamentele culee Platanului, mal din beton degradat in zona culeei

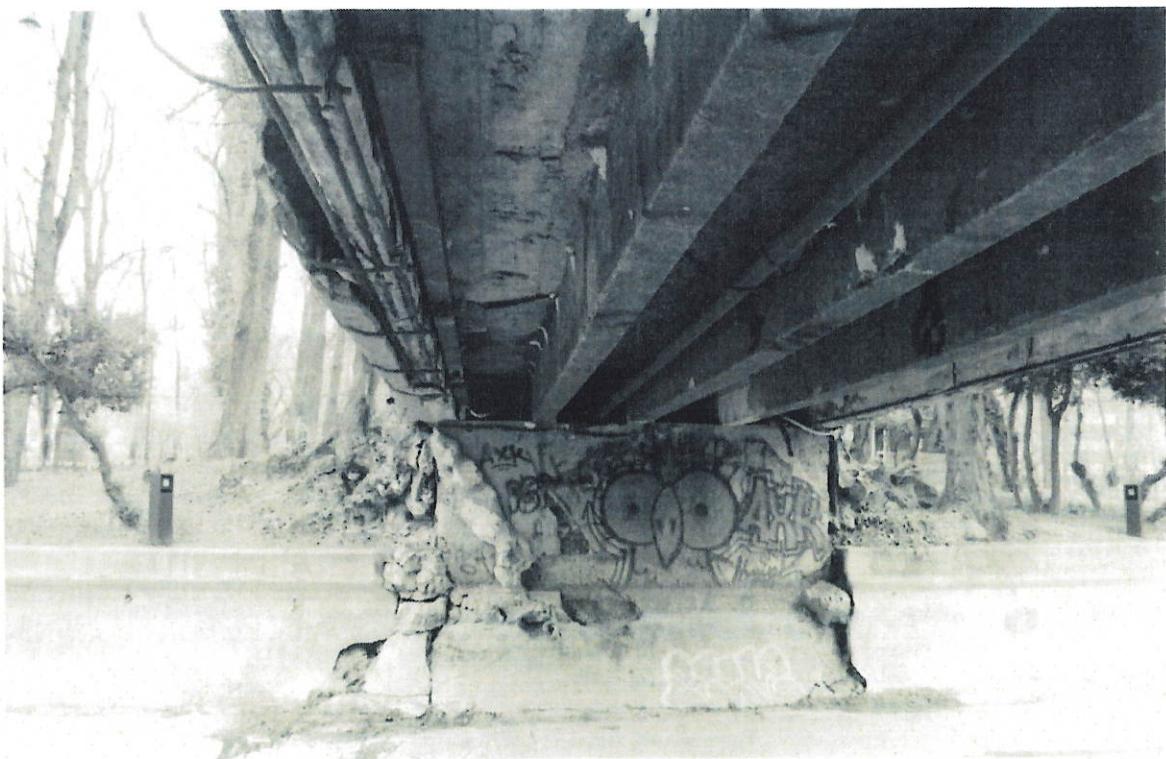
- Culeea Magnoliei: racordarea intre malurile betonate ale lacului si elevatia culeei este deteriorata si permite patrunderea apei in fundatia si corpul culeei; betonul este degradat, tencuiala de la suprafata elevatiei este degradata si lipseste pe o zona.

Foto 9. Vedere elevatie culee Magnoliei

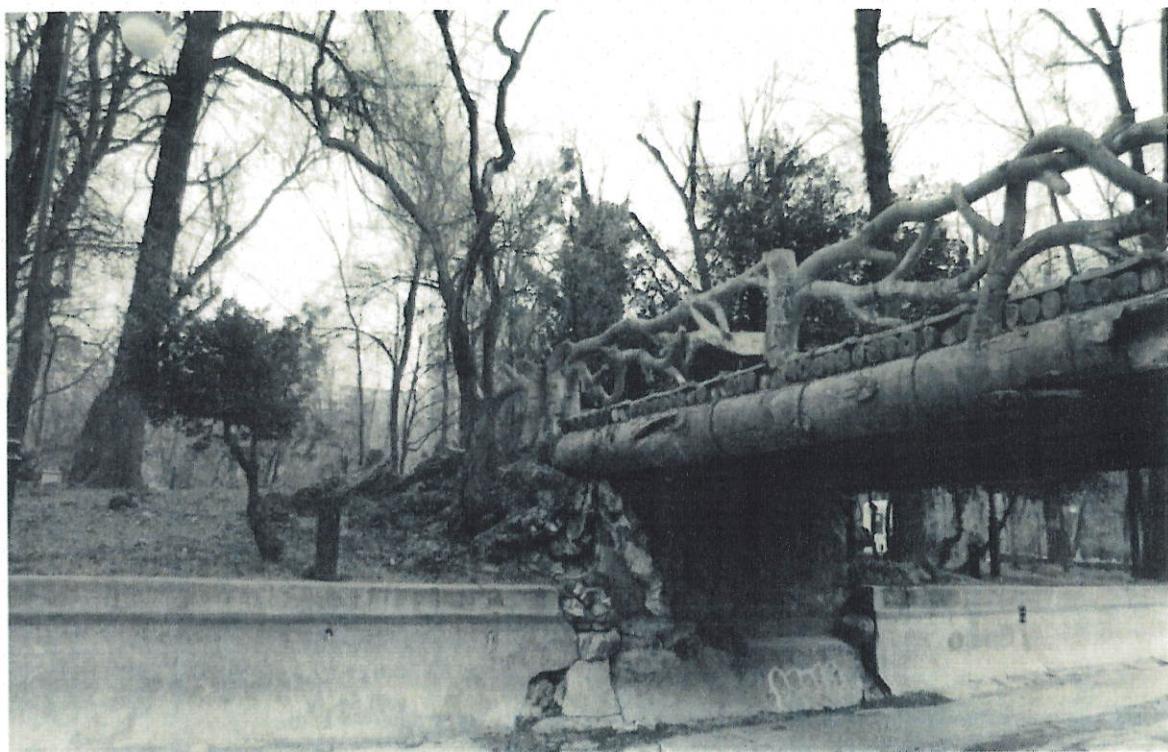
Foto 10. Racordari cu terasamentele culee Magnoliei, mal din beton degradat in zona culeei

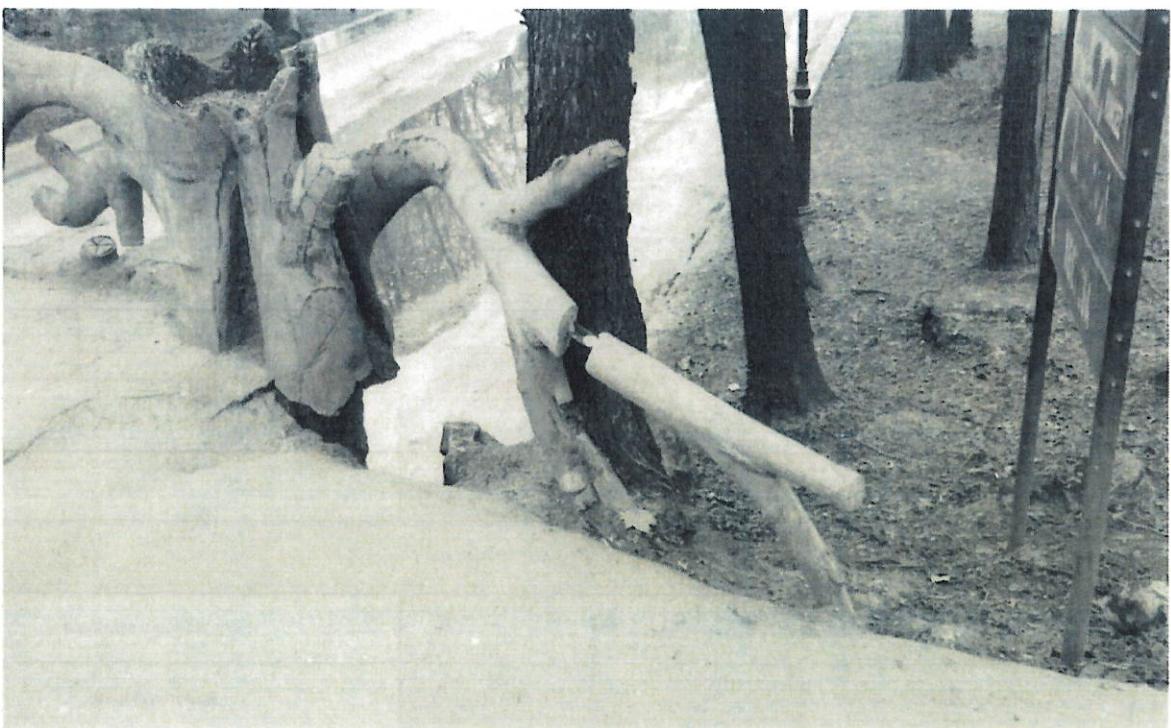
- Racordarea podului cu terasamentele prezinta o serie de probleme dupa cum urmeaza:
 - Lipsa zidurilor intoarse din alcatuirea culeelor si lipsa placilor de racordare a determinat crearea unei trepte intre structura de rezistenta a podului si aleile adiacente;
 - Blocurile de piatra solidarizate cu beton care inlocuiesc sferurile de con sunt degradate, bucati de piatra sunt desprinse, exista un spatiu intre elevatiile culeelor si blocurile de piatra prin care patrunde apa si favorizeaza degradarea acestora;
 - Umplutura din spatele culeelor a migrat catre exterior distrugand o parte din lisa ornamentală.

Foto 11. Balustrada ornamentală degradată la capatul podului în zona culeei
