ELABORARE EXPERTIZA TEHNICA  
REABILITAREA PEISAGISTICA SI RESTAURARE  
A PARCULUI ISTORIC CISMIGIU  
(cod LMI B-II-a-A-19655), SECTOR 1, BUCURESTI

Beneficiari: ADMINISTRATIA LACURI, PARCURI SI AGREMENT BUCURESTI

236/21.05.2019

Denumire: **Expertiza tehnica exigenta A1- rezistenta si stabilitate**

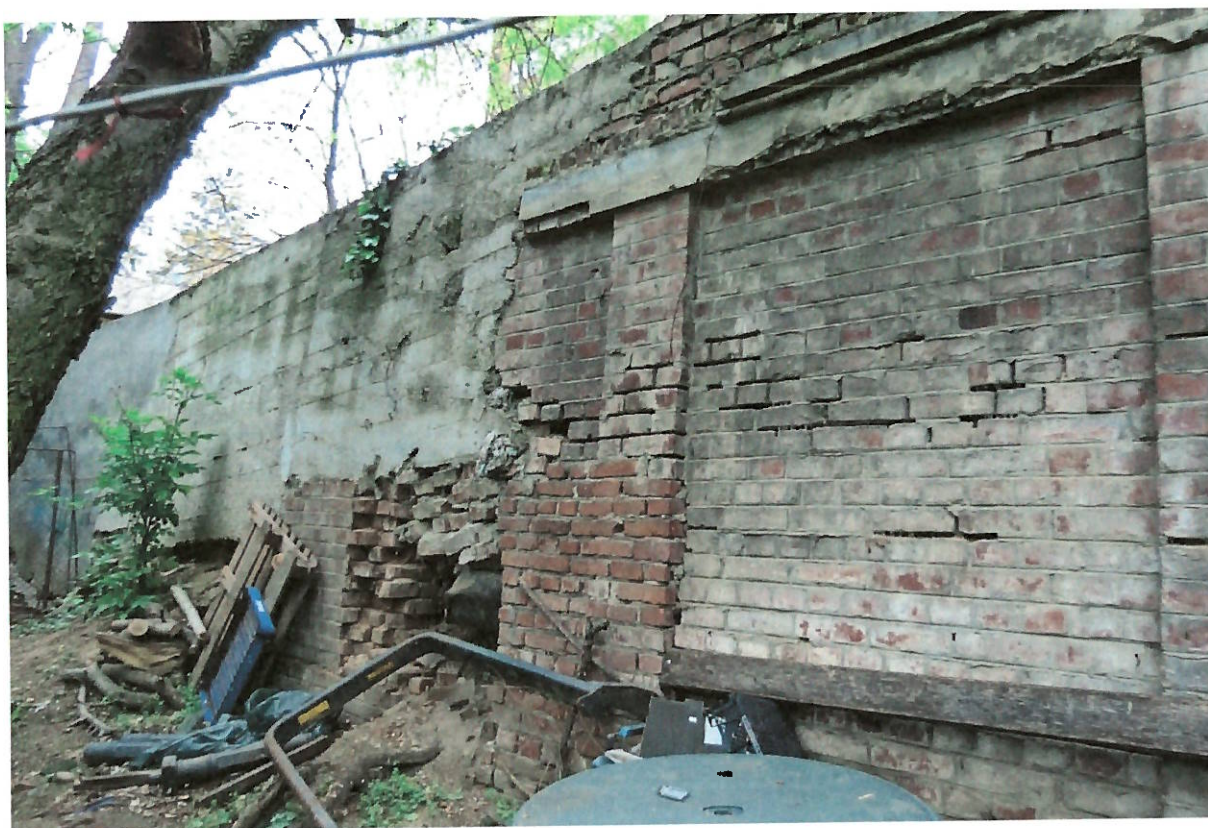
Figura 1. Gard in zona administrativa

Împrejuririle de incinta sunt de regula garduri cu soclu din cărămidă plină presată sau ziduri de sprijin din piatră. Starea de degradare a acestora este avansată în mare majoritate, cu excepția celor deja reabilitate.

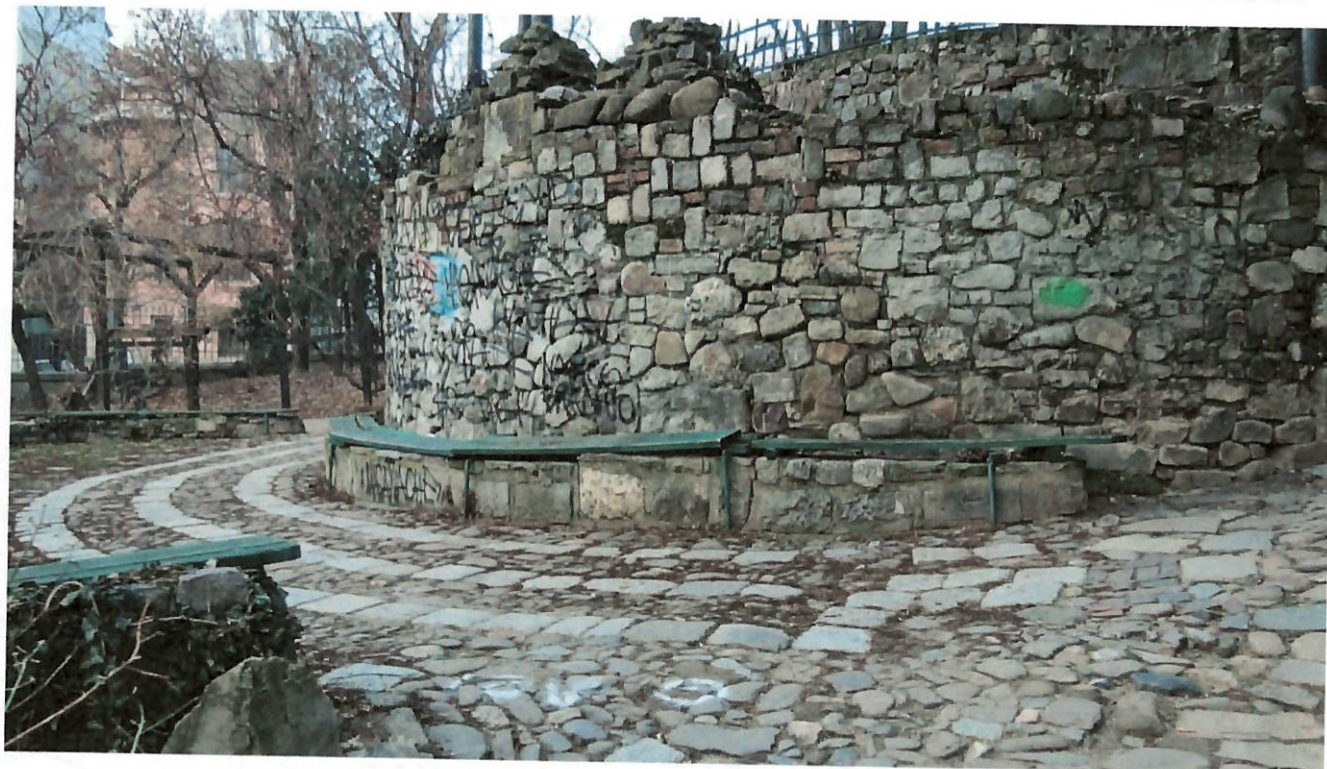
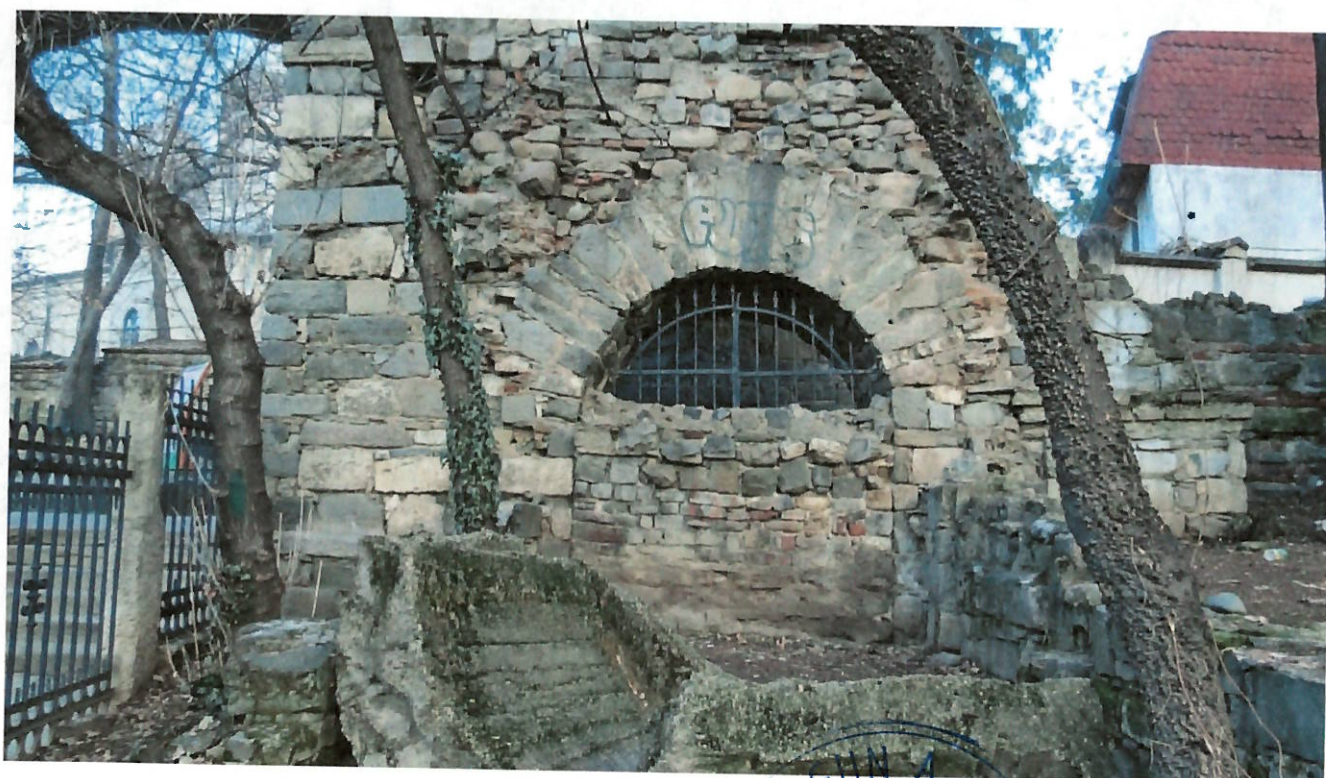
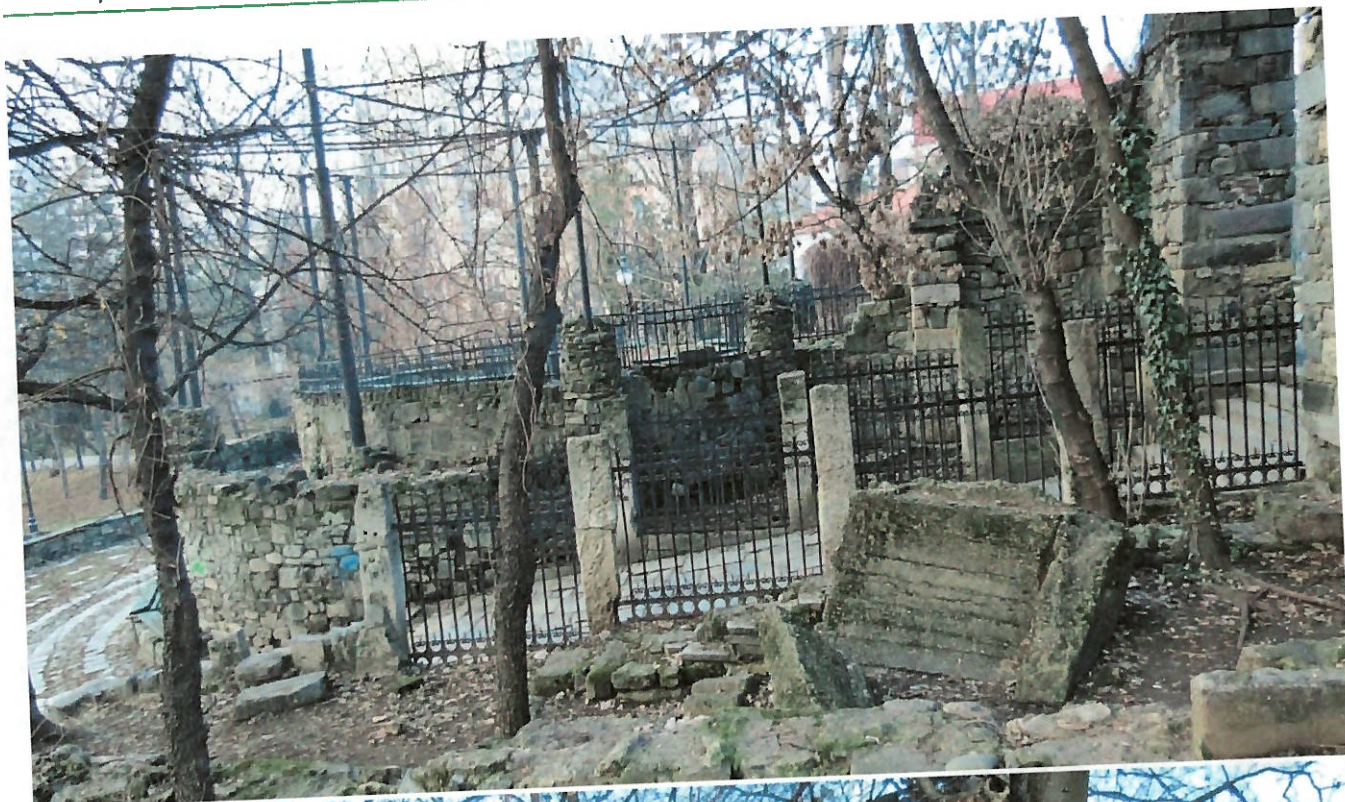
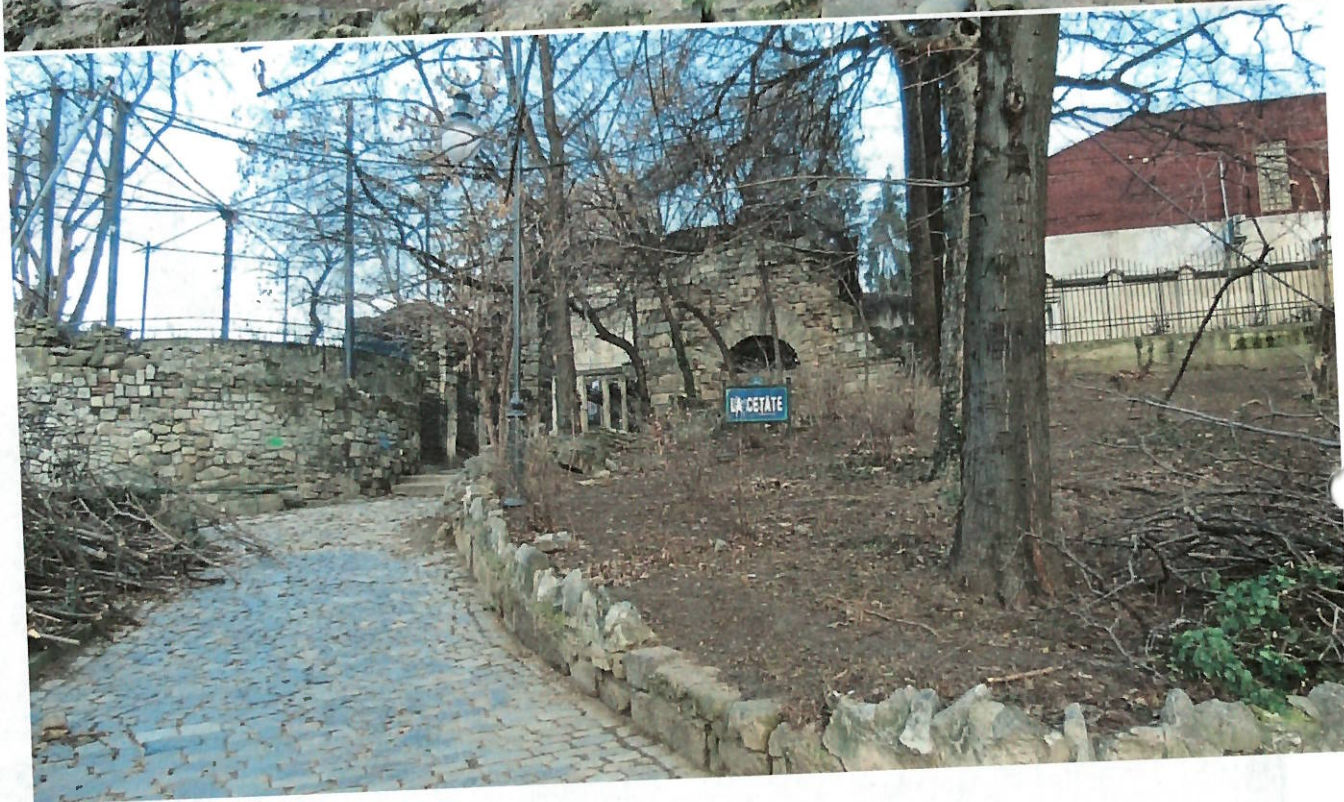
Lipsa de intretinere coroborata cu vechimea au produs degradari ansamblului dupa cum urmeaza: crapaturi, fisuri, tasari diferite (in zona gardurilor), bucati de piatra lipsa. Se observa ca de-a lungul timpului au fost realizate diverse reparatii mai mult cu rol temporar, dar care au devenit permanente.

- Oratarea rosturilor și fisurilor/crapaturilor
- Injectarea fisurilor/crapaturilor cu mortar de ciment de înaltă rezistență
- Matarea rosturilor cu mortar de ciment de înaltă rezistență
- Realizarea unor micropiloți de cca. 3.00m adâncime la pas de 1.00m în zona zidurilor de sprijin, pentru îmbunătățirea sistemului de fundare.

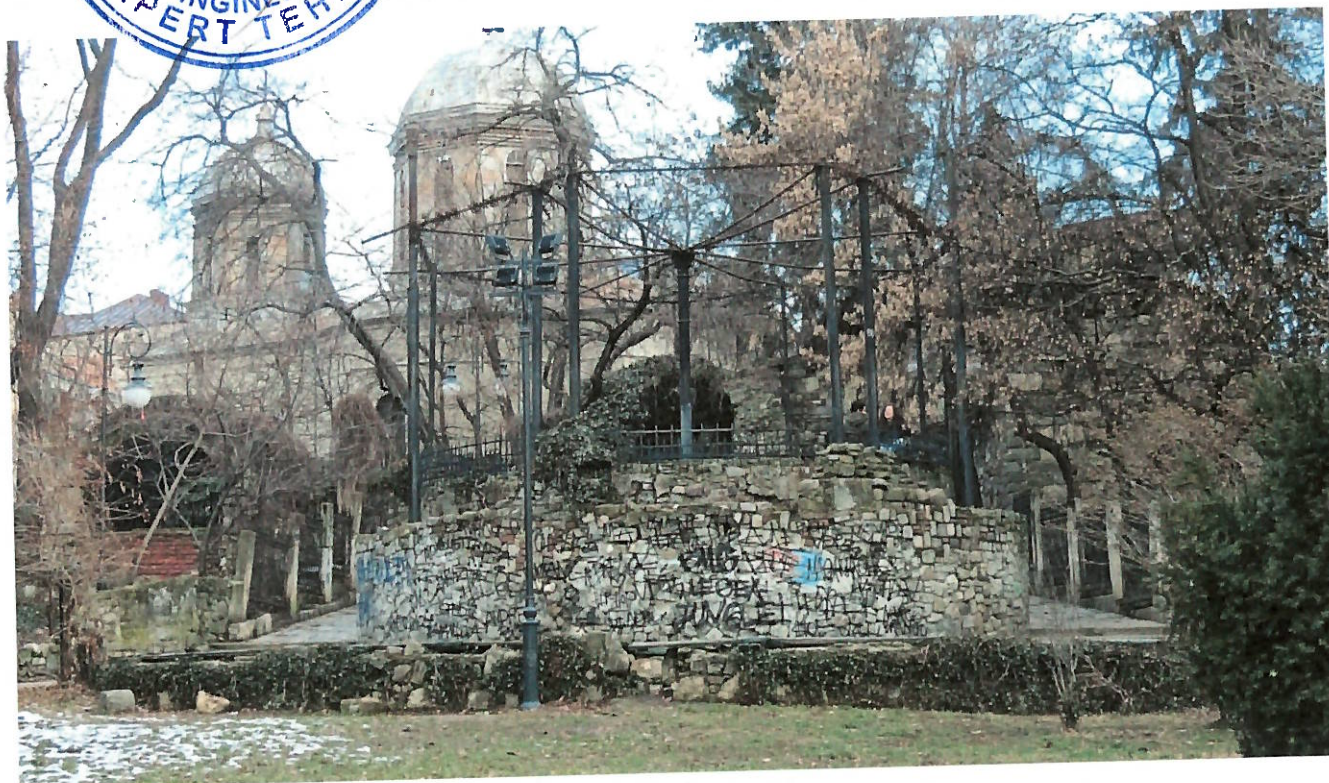
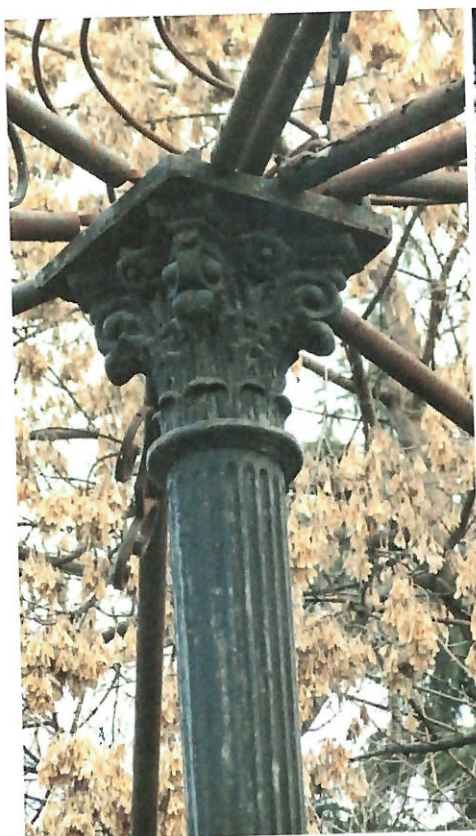
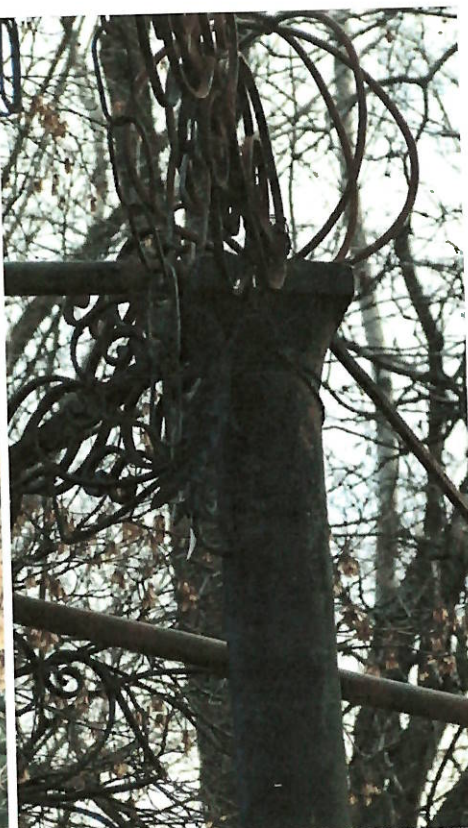
## Pergola metalica in zona Cetate

Pergola din zona La Cetate este o confecție decorativă aflată într-o stare de degradare avansată.

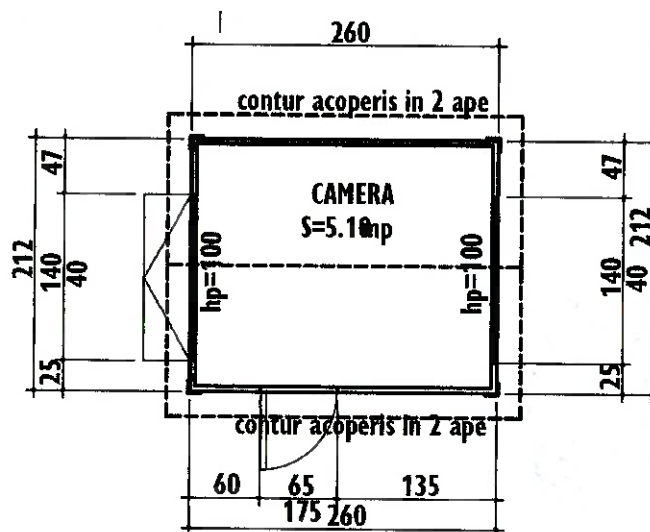
Figura 8. Cabina poarta

Degradările observate sunt minore de tipul vopsea degradată și elemente de lemn degrate și putrezite.

Conform proiectului de arhitectură se propune relocarea acestora. Se recomandă plasarea acestora pe o platformă betonată și evitarea interacțiunii cu apele pluviale. Elementele de lemn degrate se vor înlocui. Învelitoarea se va înlocui.

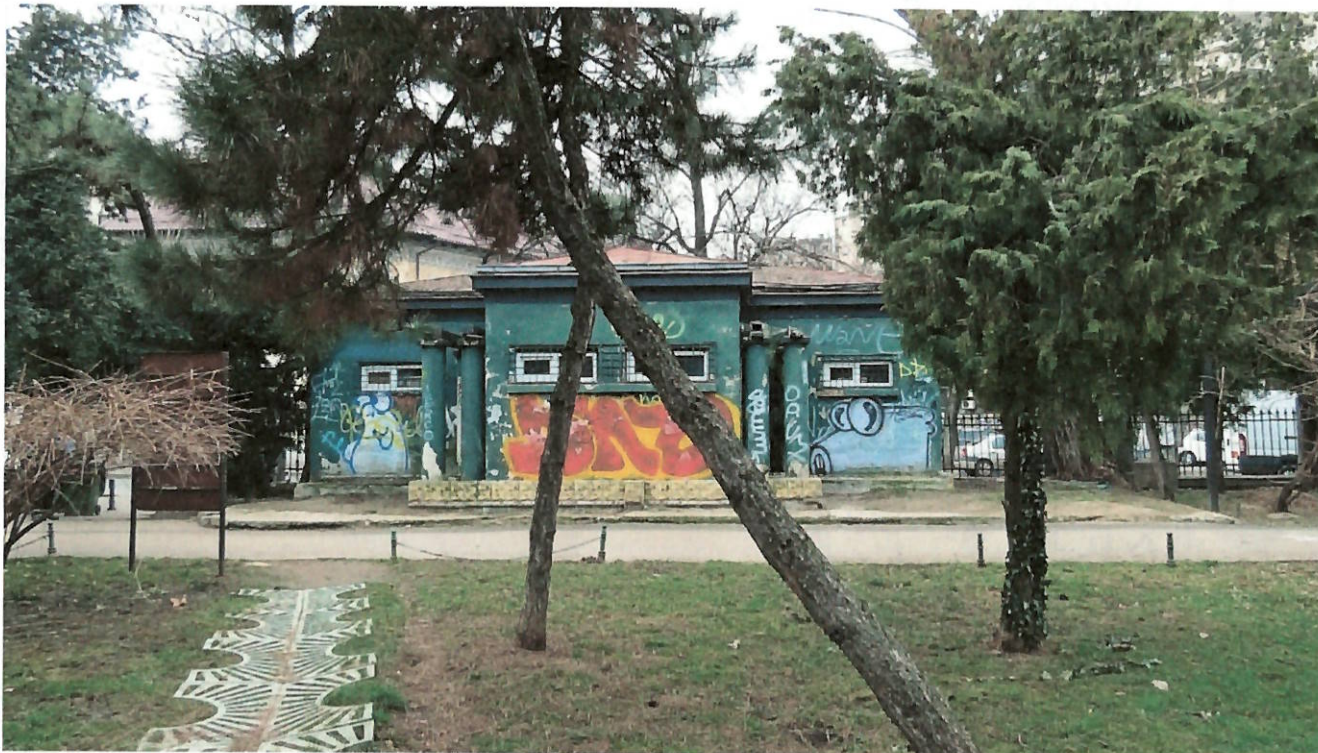
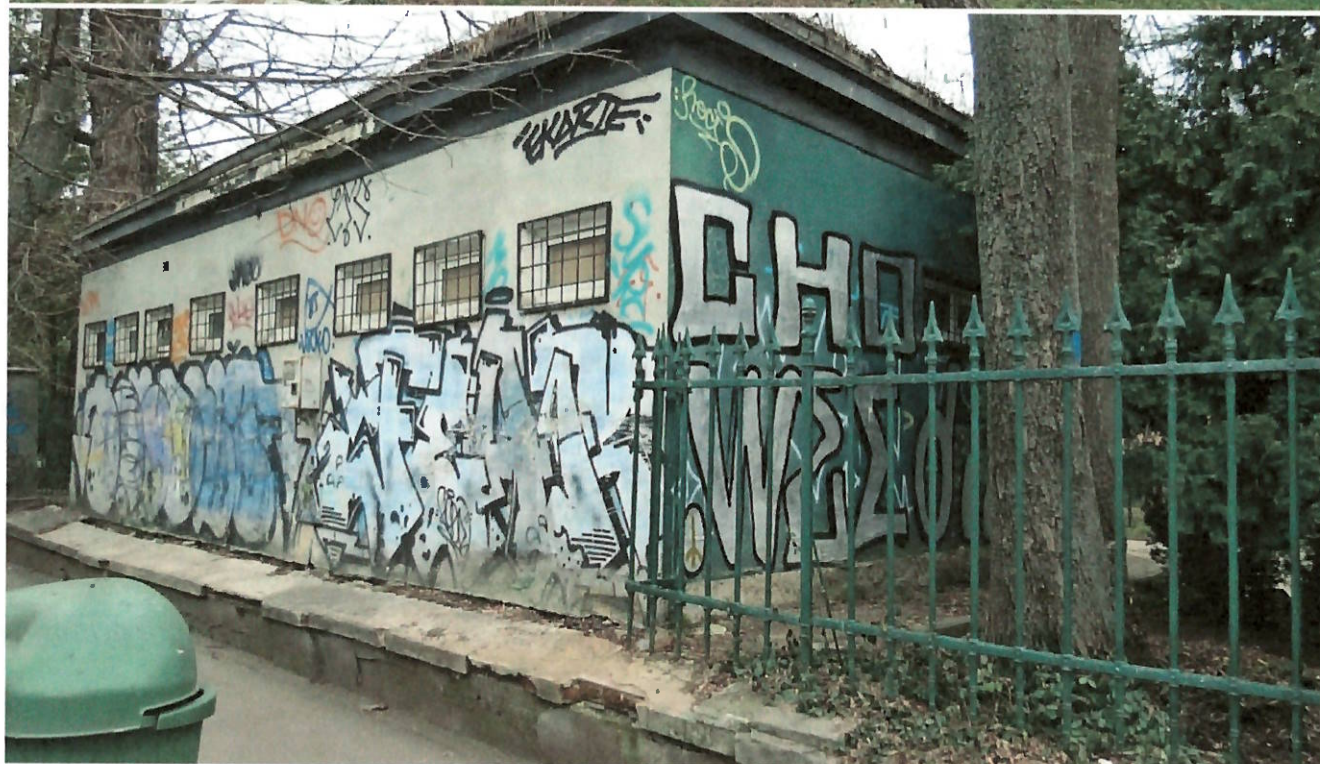
### Grup sanitar 1

Cladirea este dezafectat si se afla intr-o stare avansata de degradare, pe de o parte datorita exploatarei si pe de alta parte datorita starii de degradare.

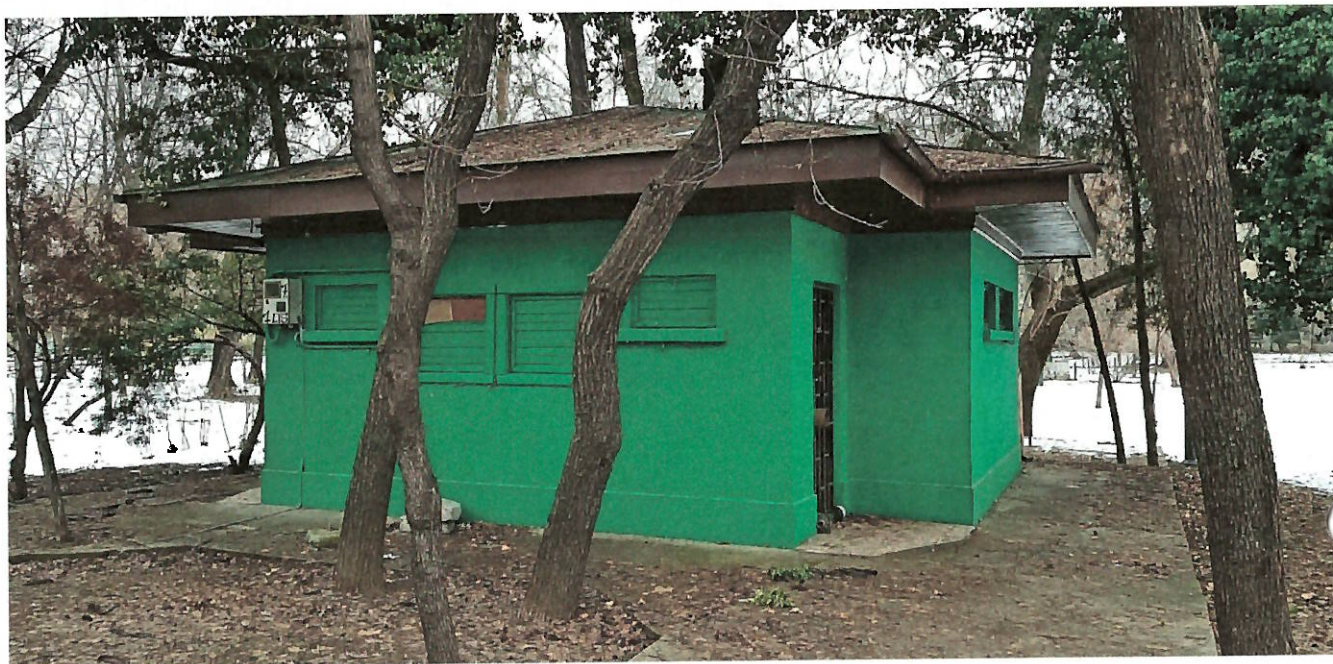
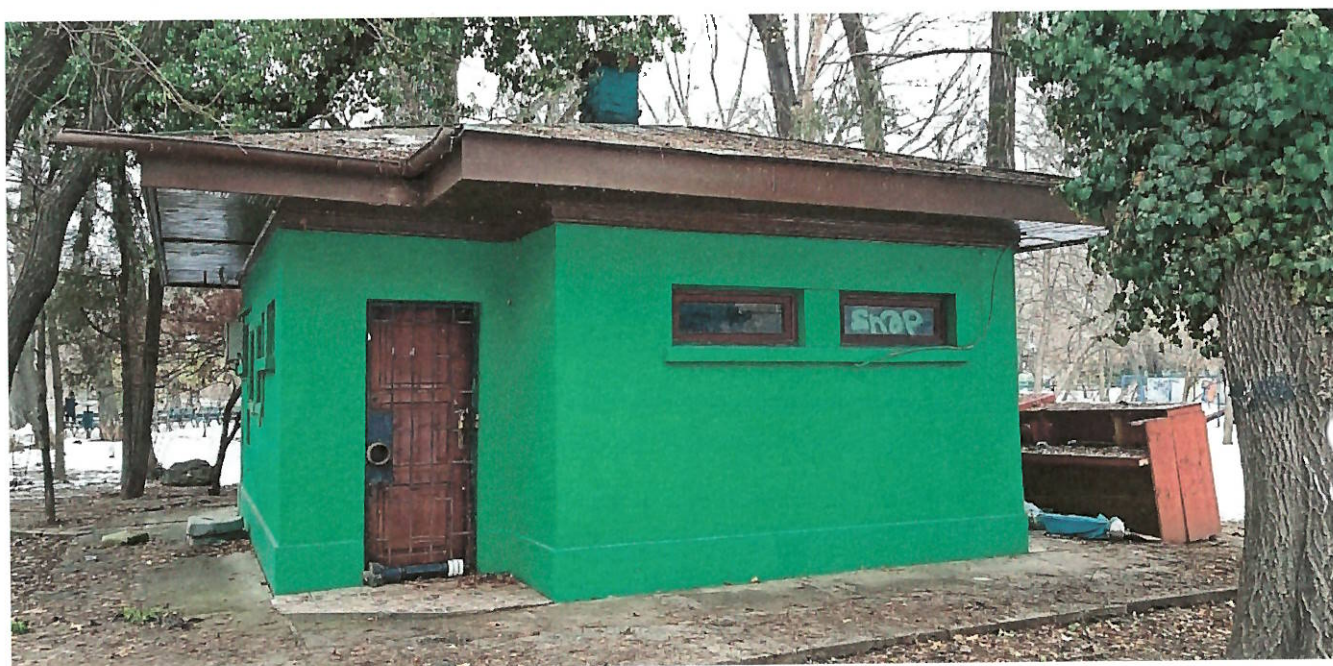
## Grup sanitar 2

Cladirea este dezafectat si se afla intr-o stare avansata de degradare, pe de o parte datorita exploatarii si pe de alta parte datorita starii de degradare.

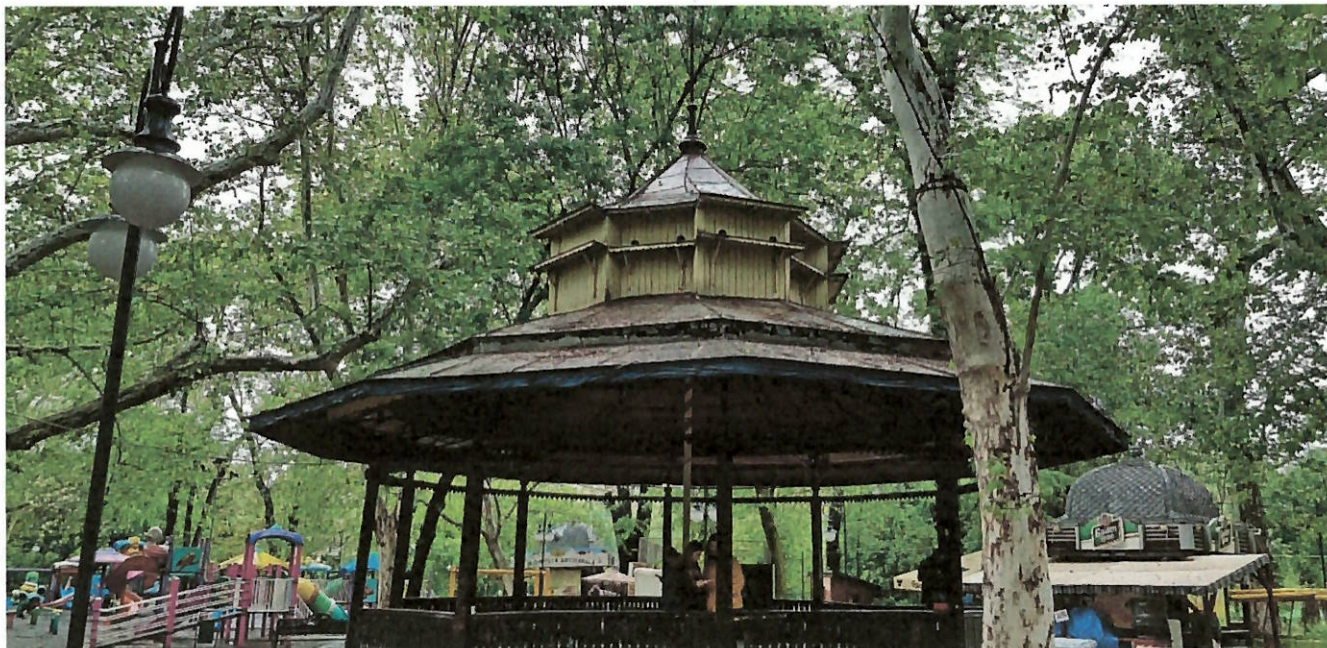
*Figura 14. Vedere de ansamblu foisor*

Din punct de vedere al capacitatii portante, s-a facut o evaluare prin calcul care a relevat ca aceasta nu poseda suficienta rezistenta la actiuni seismice. In acest context structura existenta nu se poate pastra si necesita refacerea conform normelor actuale. Proiectul de refacere va tine cont de planurile de arhitectura si de studiul istoric.

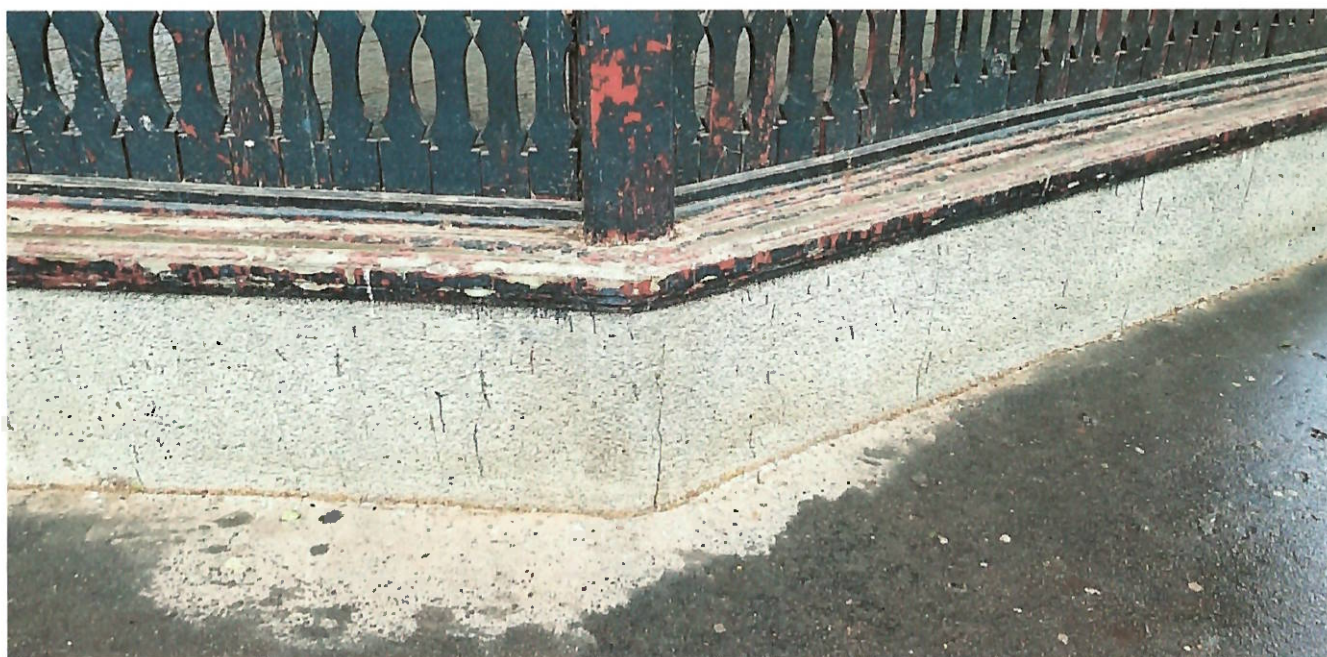
*Figura 15. Fundație fisurata la foisor*

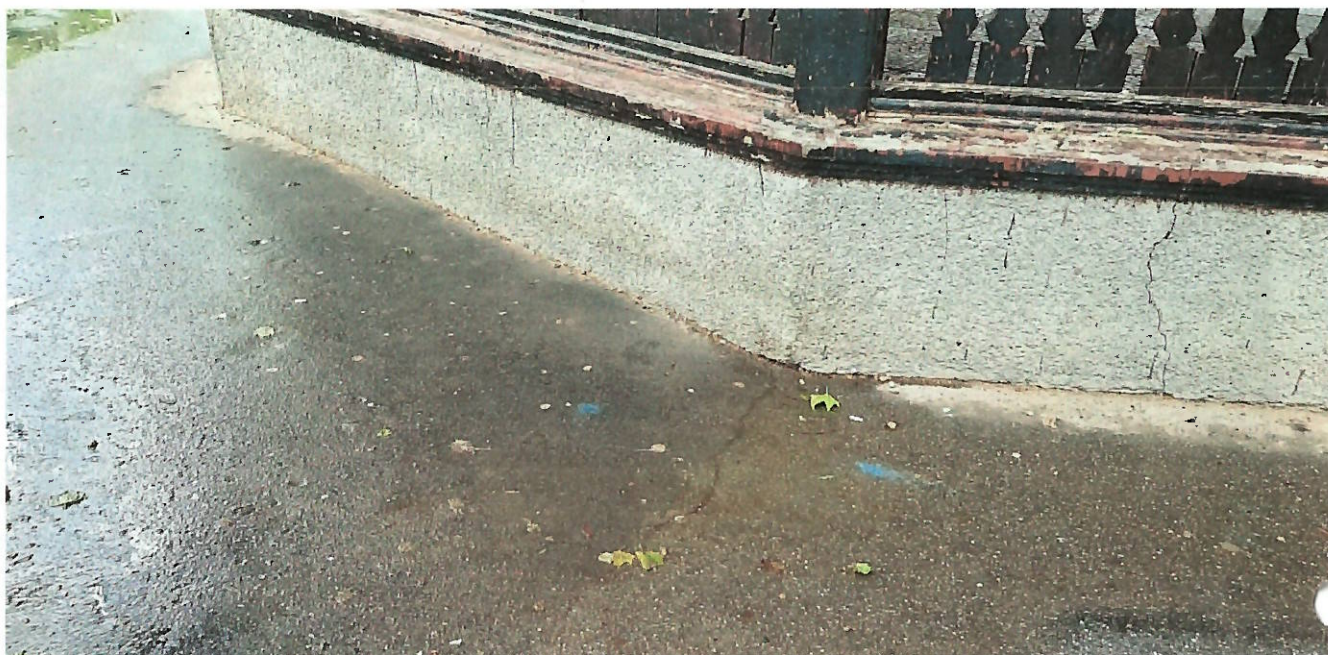
Figura 16. Fundație fisurată la foișor

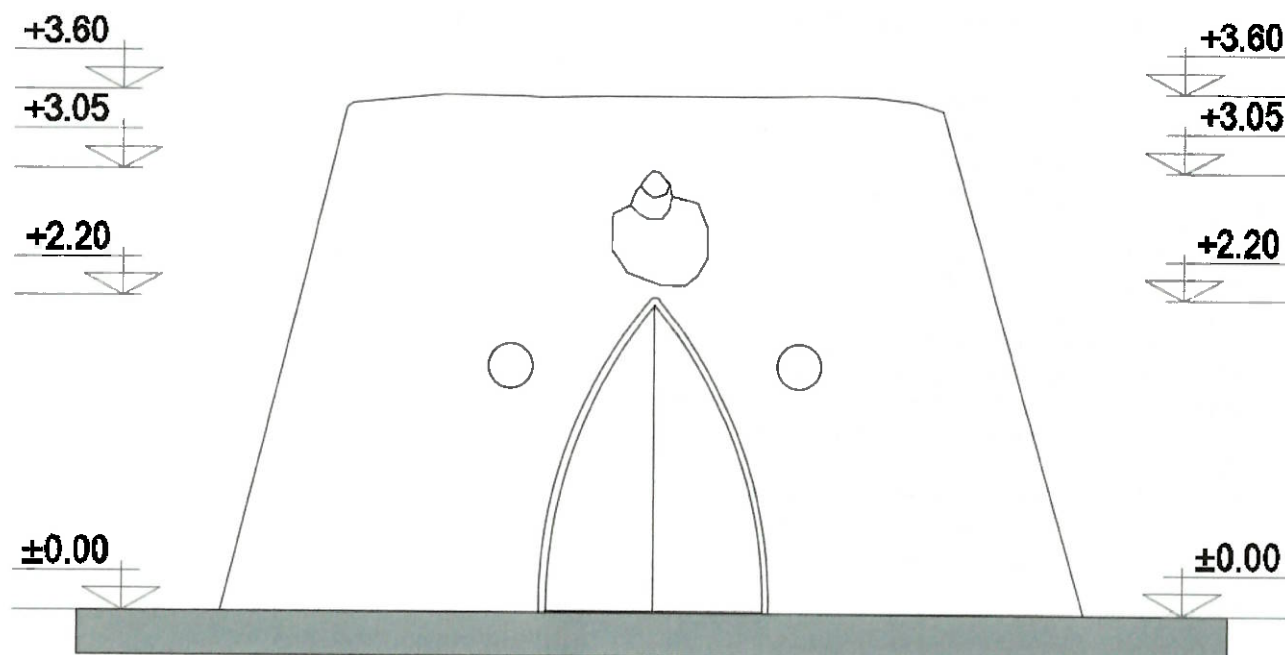
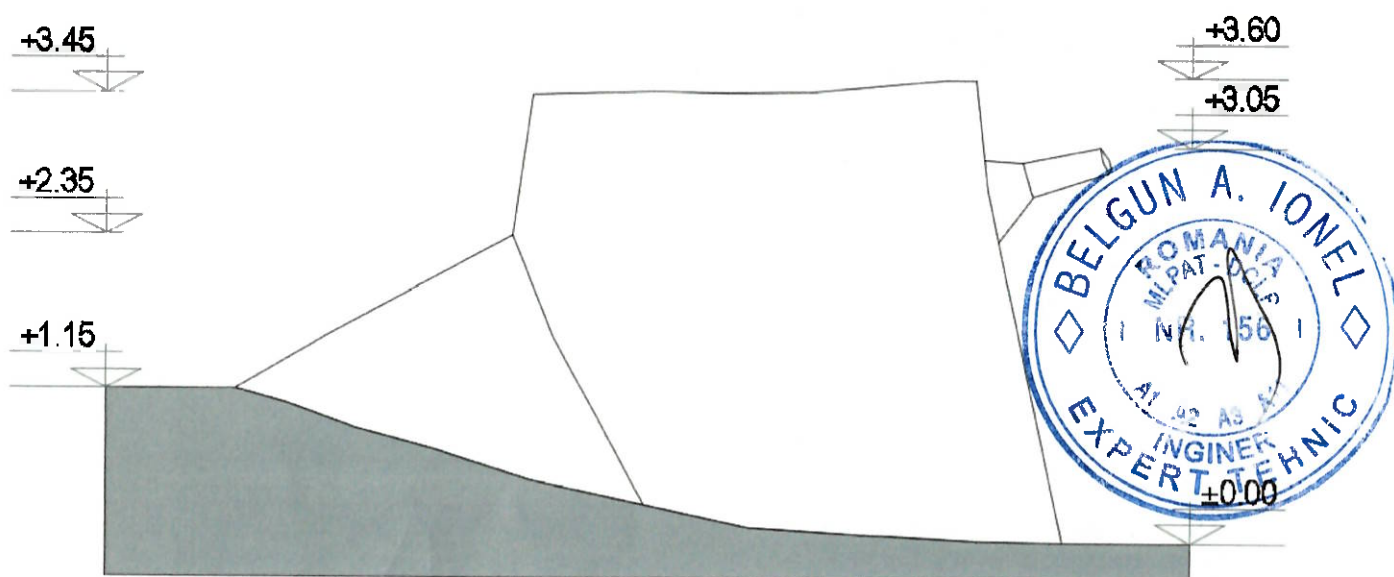
## Obiectul 11: Buturuga

La exterior construcția are un aspect îngrijit fără fisuri sau craapături vizibile. La interior de asemenea nu se observă fisuri.
