**REABILITAREA PEISAGISTICA SI RESTAURAREA PARCURILOR
ISTORICE CAROL I, GRADINA CISMIGIU SI MIHAI I (HERASTRAU)
LOT 2 – GRADINA CISMIGIU**

Evaluare peisagistica

COMPANIA MUNICIPALA DEZVOLTARE DURABILA BUCURESTI S.A.

Studiu de evaluare peisagistică

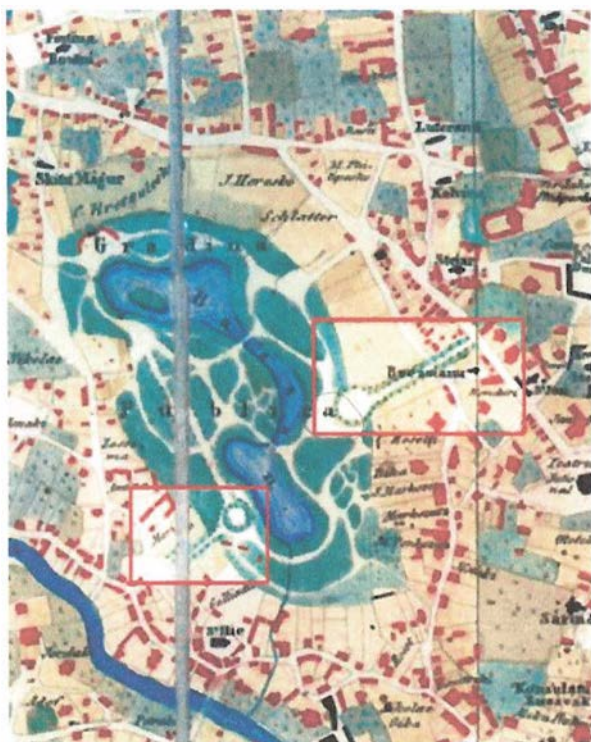
Fig. 4a. Aliniamentele de arbori și rondurile (rotunde) care marchează intrările principale în parc, reprezentate pe planul Grădinii Cișmigiu și al terenurilor aferente întocmit de Borroczyn (1852)

Marcarea acestor accese importante (principale) și conducerea vizitatorilor în parc s-a efectuat în etapa Meyer (etapa a II-a de dezvoltare a parcului) prin plantarea unor **aliniamente de arbori** - dinspre Nord-Est (de-a lungul străzii Brezoianu, astăzi Piața Valter Maracineanu) și Sud-Vest (astăzi partea sudică a Bulevardului Schitu Magureanu) - terminate cu **ronduri** (rotunde) în zona de limită al parcului respectiv în incinta parcului, după cum se poate observa pe planul lui Borroczyn, arătat în figura 4a.

Analizând în evoluția Cișmigiului aliniamentele exterioare, care marchează principalele accese în parc, cele menționate mai înainte, existente pe planul Borroczyń (1852 – Fig. 4a.), nu mai apar pe planul lui Jung din 1856 (Fig. 4b.), și nici pe harta parcului efectuat în 1858, la sfârșitul perioadei marcată de peisagistul vienez Meyer (anexa 3).

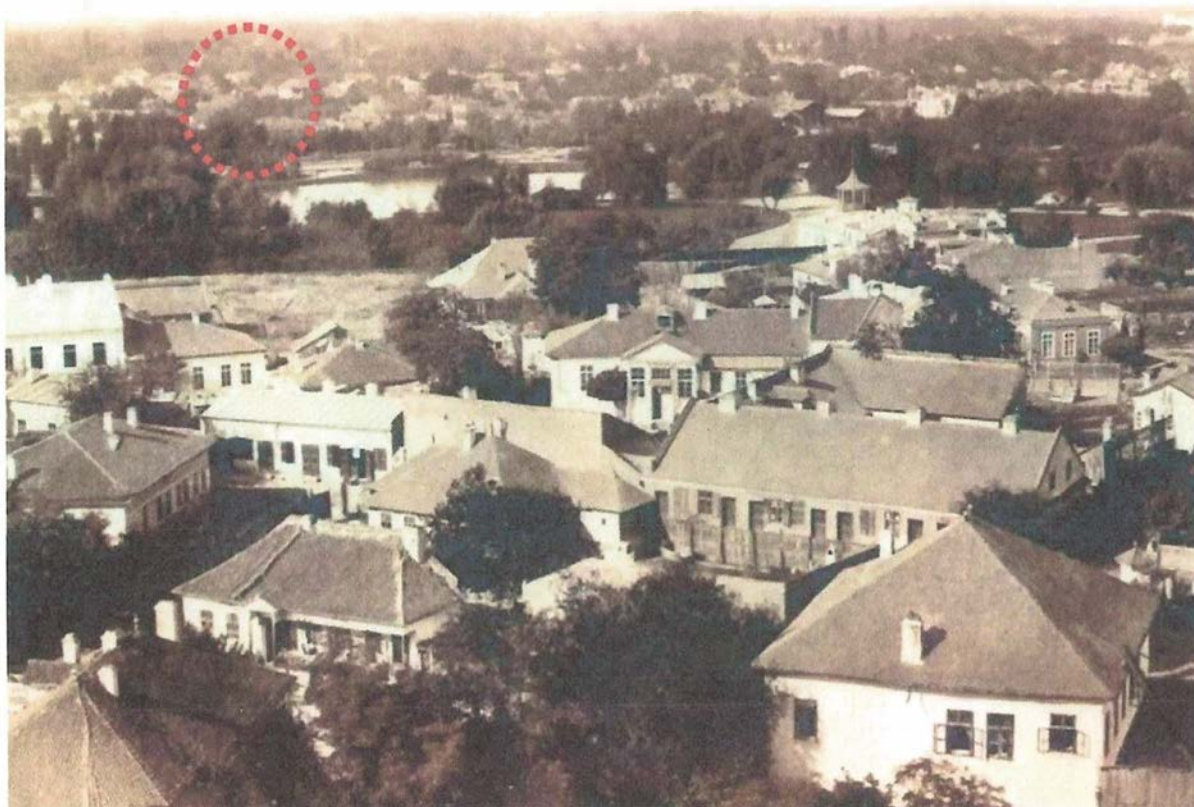
Fig. 6. Exemplari de plop lombard în 1856, plantate pe baza planului lui Meyer în rondul de Nord din Cișmigiu (PUZ)

Analizând fotografia lui Angerer datată în 1856, în colțul stâng superior al fotografiei se poate observa câțiva plop piramidali, care mai mult ca sigur sunt exemplarele proiectate de Meyer în rondul nordic al aleii principale (marcate pe Fig. 6.)

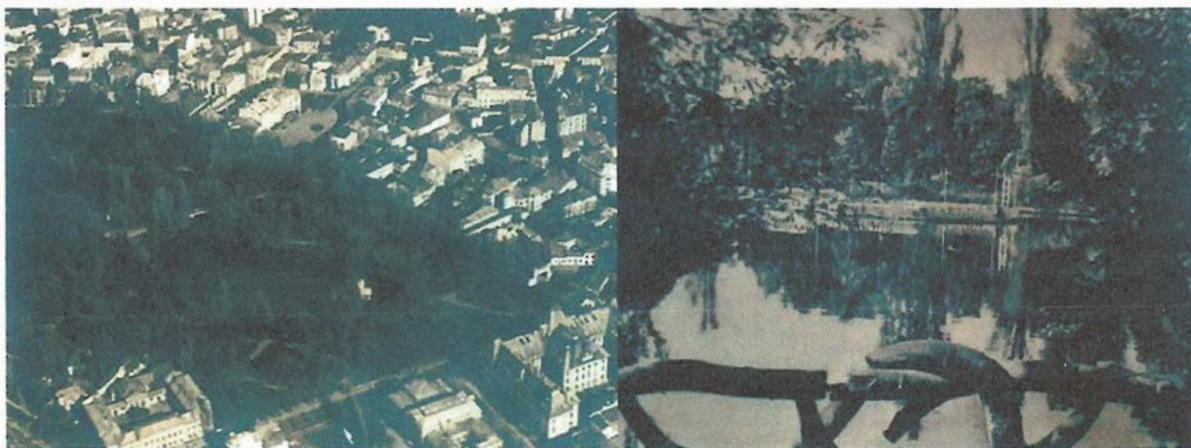
Fig. 8a. Fotografie aeriana a Cișmigiuului din 1927, arătând dispunerea unor pâlcuri și exemplare solitare de plopi în parc respectiv din zona Podului de Nuc spre nordul Grădinii Cișmigiu.

Fig. 8b. Perspectivă din zona Podului de Nuc spre nordul Grădinii Cișmigiu, cu plopi pe marginea lacului (sursa PUZ 2018)

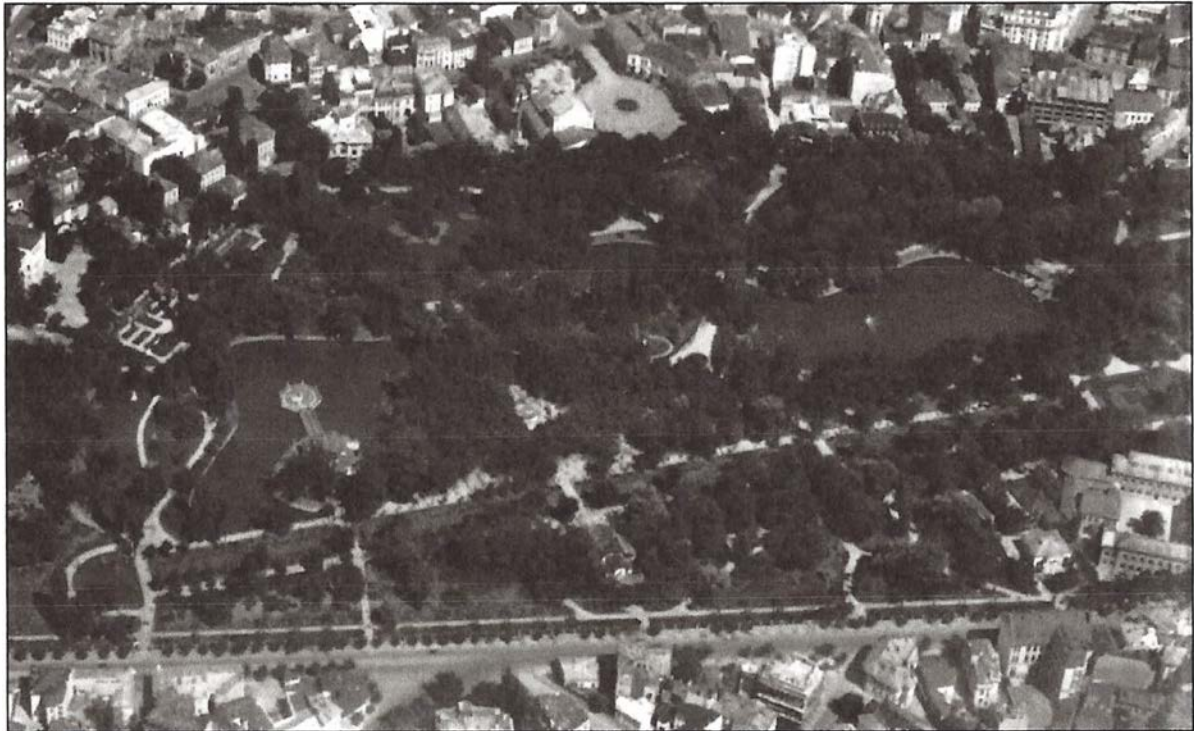
Fig. 9. Structura înnoită de către Rebhuhn a parcului Cișmigiu în 1927
Sursa: RPR Biroul de studii contemporane

Dintre cele mai importante modificări aduse de Rebhuhn se numără restructurarea axului nord-sud, amenajarea unei grădini în stil japonez în partea de nord a lacului, amenajarea unei ruine false în zona de nord a axului, realizarea unui rozariu în zona de nord-est a grădinii și amenajarea unui "rond roman" (actualmente Rotonda Scriitorilor) în zona de vest a Cișmigiuului (Fig. 9).

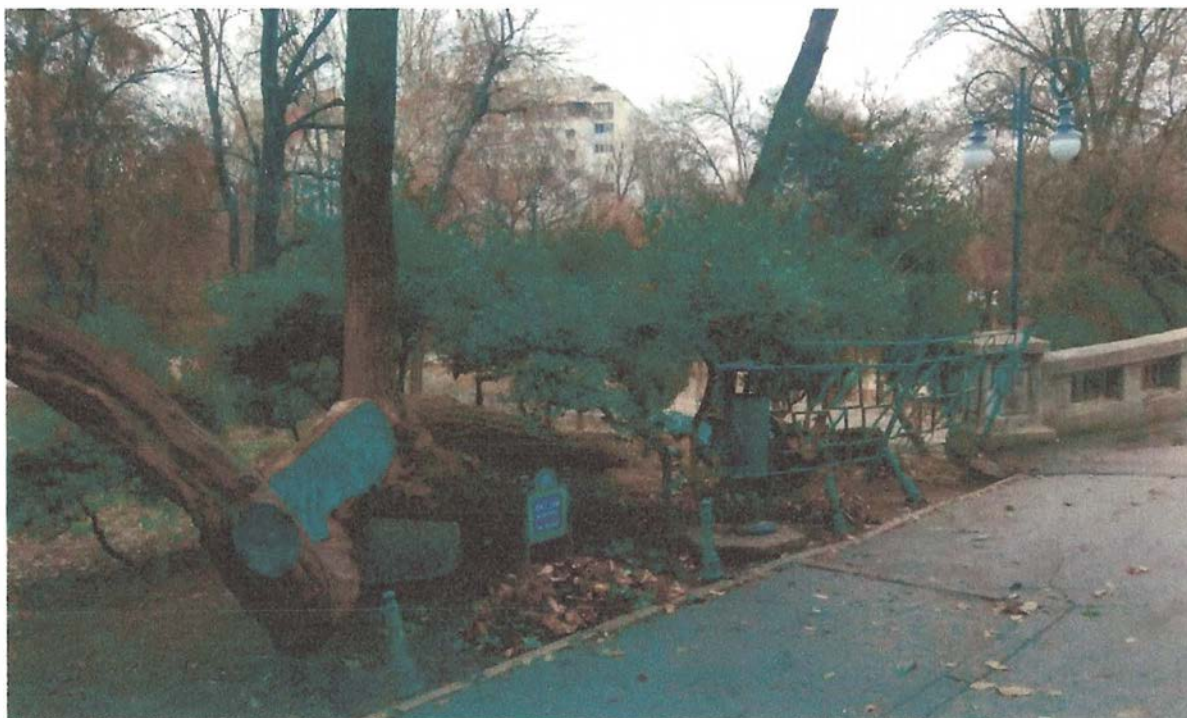
Fig. 10. Exemplare de buxus dispuse la intrarea pe Podul Mare
(în prezent debilitate din cauza unei gestionări precare)

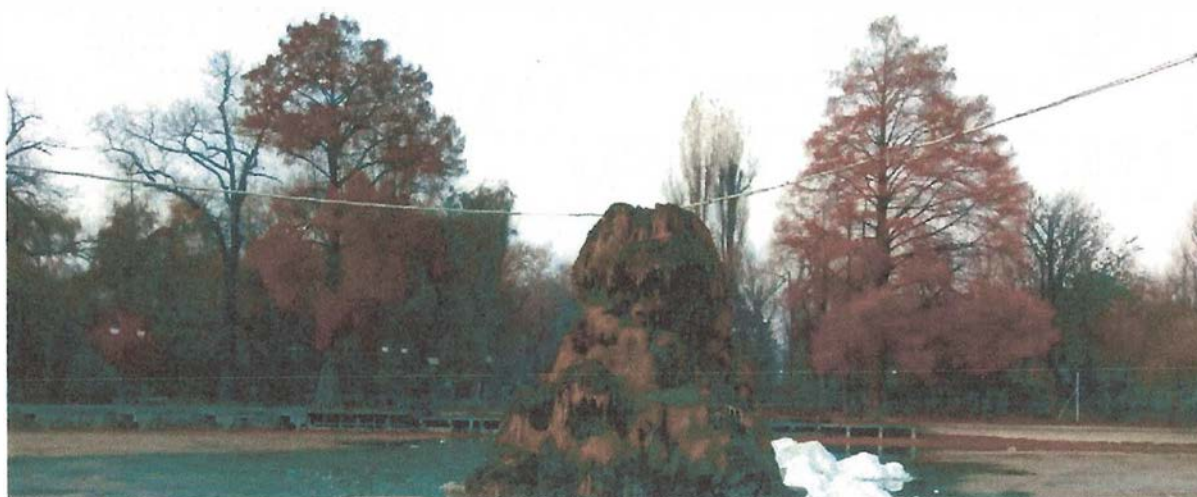
Fig. 11. Exemplare de *Taxodium distichum* plantate pe malul lacului,
în zona dintre debarcader și Podul Mare
Sursă: arhive personale, 2018, citate de RPR Biroul de Studii Contemporane

la nivel de paletă vegetală au existat schimbări semnificative. Cele mai vizibile sunt, desigur, plantările realizate pe marginea lacului. În acest sens pot fi amintite exemplarele de *Taxodium distichum* plantate cu precădere în zona de sud a lacului Grădinii Cișmigiu (Fig. 11.).

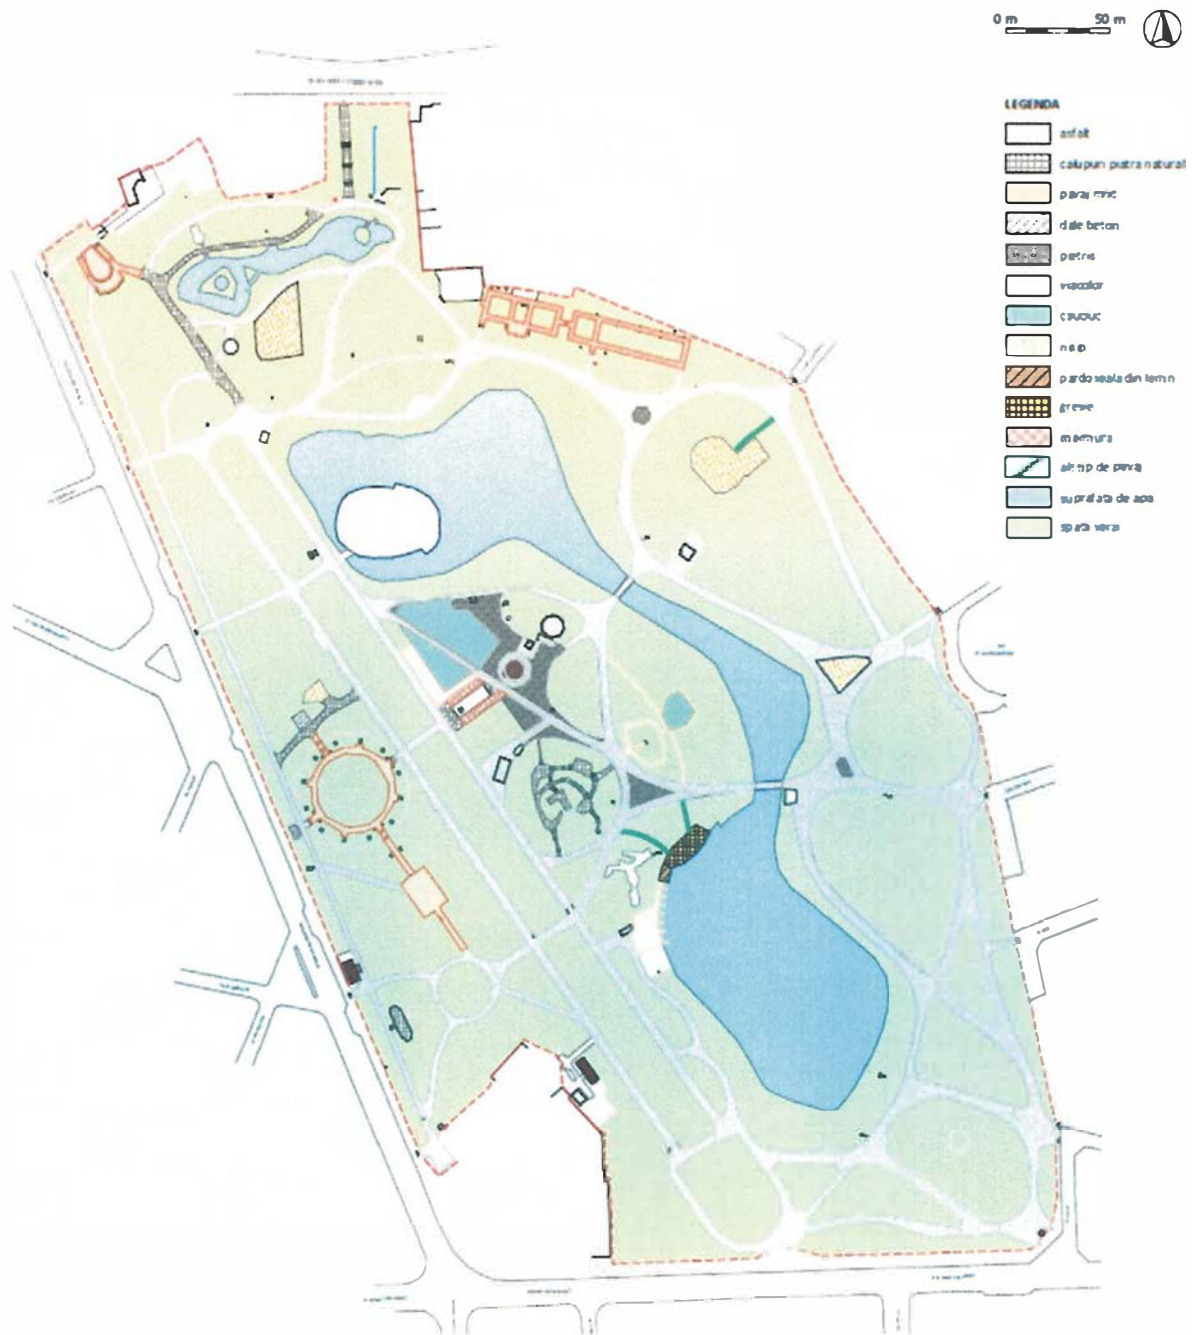
Fig. 11a. Dispunerea spațială în parcul Cișmigiu a diferitelor tipuri de pavaje utilizate la drumurile de acces și zonele de odihnă.

Din punct de vedere tehnic se ridică numeroase probleme legate de sistemul rutier, deoarece majoritate drumurilor și aleilor sunt în stare de degradare avansată. Pavimentul și infrastructura este în stare precară, bordurile lipsesc cu desăvârșire și materialele folosite sunt uzate, nefiind în concordanța cu tipul de folosință. Materialele de pavaj ridică probleme grave și din punct de vedere al aspectului general, pentru că pe lângă starea de uzura avansată sunt de numeroase tipuri, utilizate fără nici un sistem logic, și fără a se încadra în caracterul istoric al sitului. În cursul analizei pavajelor am numărat 12 tipuri de pavaje diferite în încinta parcului. Acest mare număr de pavaj creează un aspect general vizual haotic în parc. Dispunerea spațială a principalelor tipuri de materiale de pavaj sunt prezentate în figura 11a. Imagini referitoare la aspectul și starea fiecărui tip de pavaj se găsesc în anexele 54 -55.

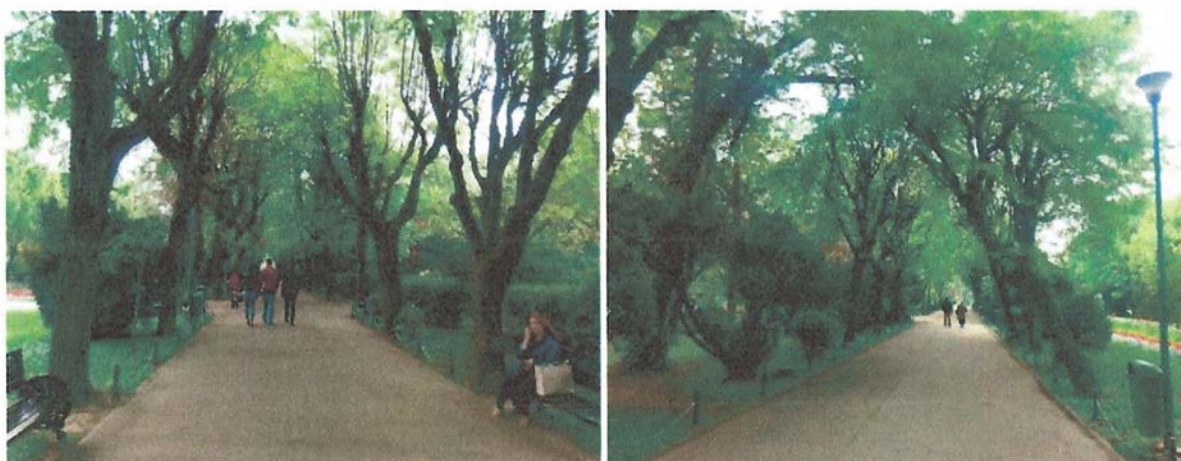
Privind situația actuală a vegetației parcului, se remarcă o debilitare puternică a vegetației arborescente din cadrul unor elemente compoziționale importante. Un exemplu în acest sens este aliniamentul de tei care însoțește axul nord-sud (Fig. 12, 13 și 14). Gestionarea inadecvată a acestor arbori a dus la degradarea lor fizică, dar și la alterarea imaginii de ansamblu a acestui element compozițional. Intervențiile de refacere a aliniamentului au în prezent caracter punctual, iar materialul săditor utilizat în acest sens nu are un standard adecvat pentru refacerea unui element compozițional esențial pentru una dintre cele mai emblematice grădini istorice ale României. O altă dovadă a incoerenței intervențiilor de refacere a aliniamentului este dată de faptul că unele plantări sunt făcute în compensare, iar altele intercalat, fapt care denotă intervenții punctuale, neplanificate.

Fig. 12. Conformația actuală a arborilor care însoțesc axul nord-sud
Sursă: arhive personale, 2018, citate de RPR Biroul de Studii Contemporane

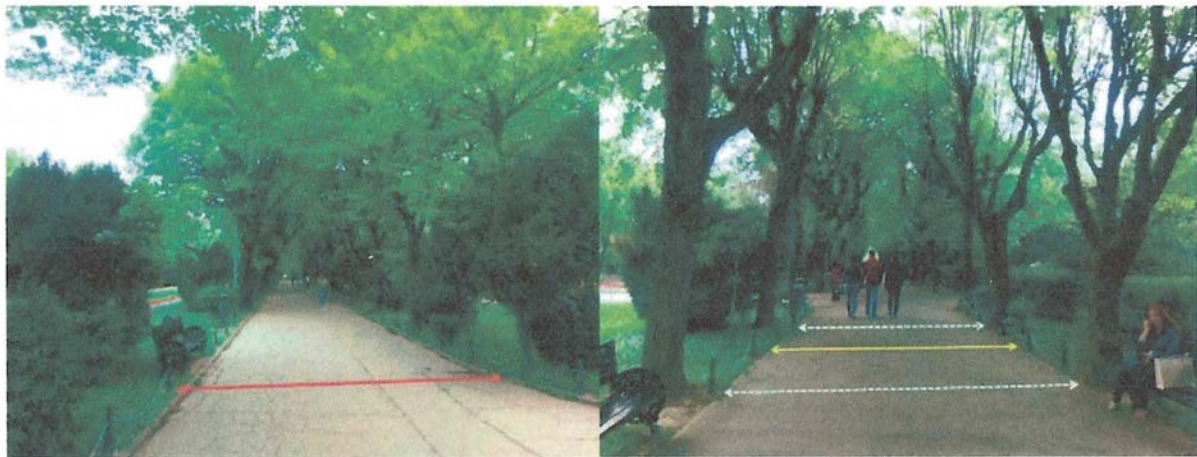
Fig. 14. Plantări în compensare (stânga) și plantări intercalate (dreapta)
realizate de-a lungul axului Grădinii Cișmigiu
Sursă: arhive personale, 2018, citate de RPR Biroul de Studii Contemporane

Alte modificări compoziționale sunt date de introducerea HCGMB 304/2009. Două dintre prevederile acesteia aduc importante modificări în cadrul Grădinii Cișmigiu. Prima dintre acestea se referă la realizarea de plantări în compensare.

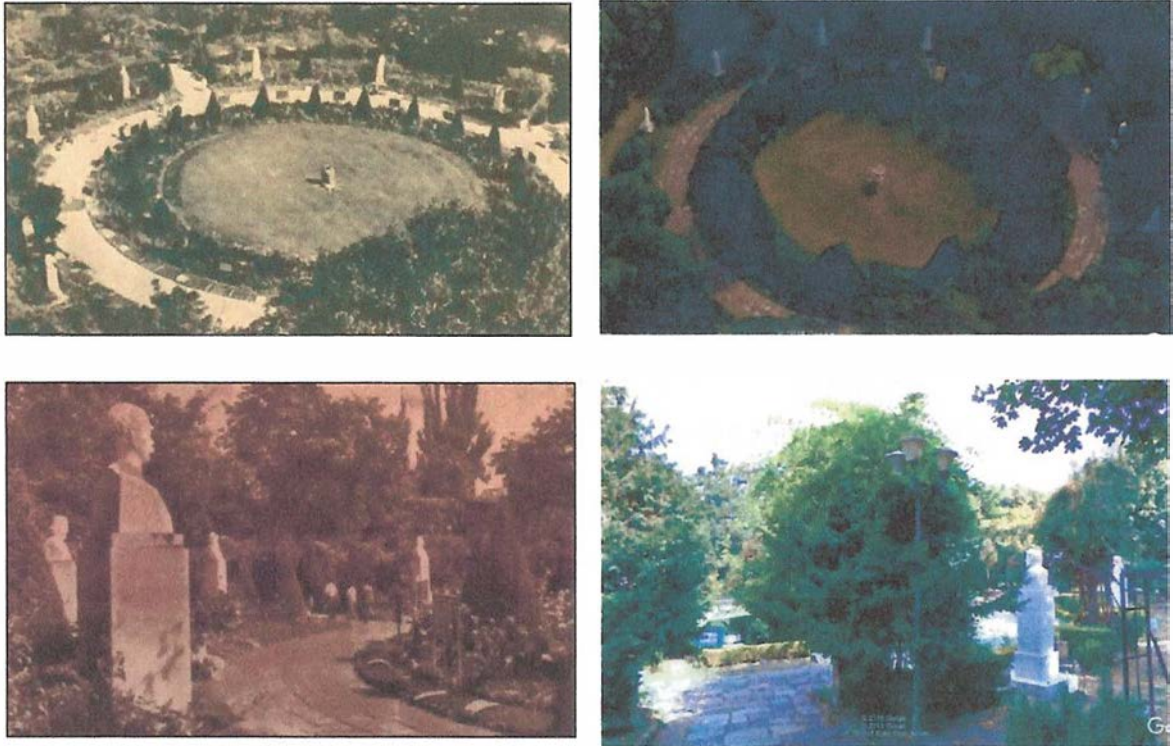
Un alt exemplu de alterare a unui element compozițional ca urmare a unei întrețineri defectuoase este ansamblul Rondului Roman (Fig. 15). Conformația centripetă a acestuia este modificată astăzi în primul rând din cauza faptului că vederea este obturată de exemplarele de tisă care au crescut necontrolat. Acestea, împreună cu mai multe liane care au devenit prea mari pentru suportul care le-a fost desemnat împiedică perceperea spațiului așa cum acesta a fost configurat inițial.

Fig. 15. Conformația Rondului Roman în faza inițială (stânga) și în prezent (dreapta)
Sursă: (stânga) ANIC; (dreapta) Google Earth, ©2018 Google

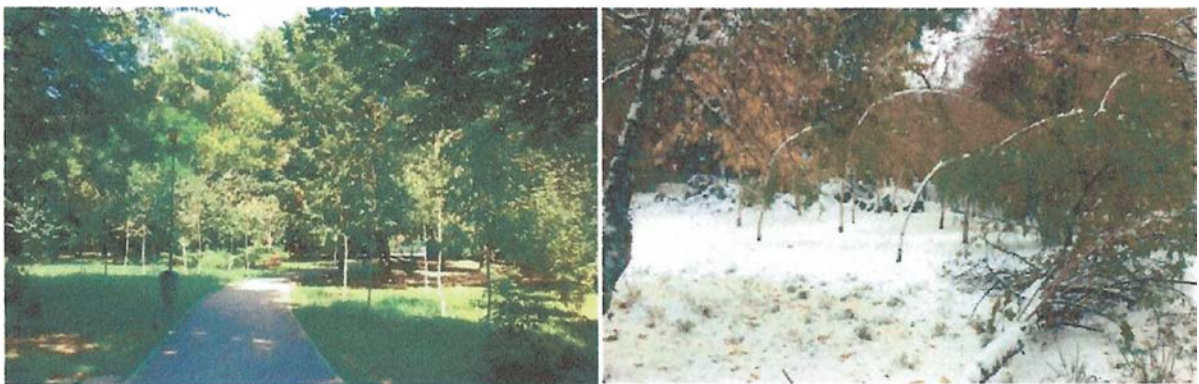
Fig. 16. Plantările realizate în cadrul „Peluzei Șerbănescu” în 2016 (stânga) și în noiembrie 2018 (dreapta)
Sursă: arhivă personală (stânga - 2017 și dreapta - 2018)

Întrucât la ora actuală nu există o strategie generată de administrația publică pentru realizarea de noi spații verzi, plantările în compensare se efectuează în cadrul parcurilor și grădinilor existente. Acest fapt a dus de exemplu la plantarea „Peluzei Șerbănescu” cu exemplare de mesteacăn - specie nou introdusă cu această ocazie în cadrul acestui monument istoric de importanță națională. Plantarea a fost realizată fără a avea la bază un proiect de amenajare avizat de Ministerul Culturii. Standardul precar utilizat pentru efectuarea acestor plantări și lipsa acțiunilor de întreținere aferente (de exemplu lipsa sistemului de tutorare) au dus în timp la alterarea acestei plantații (Fig 16).

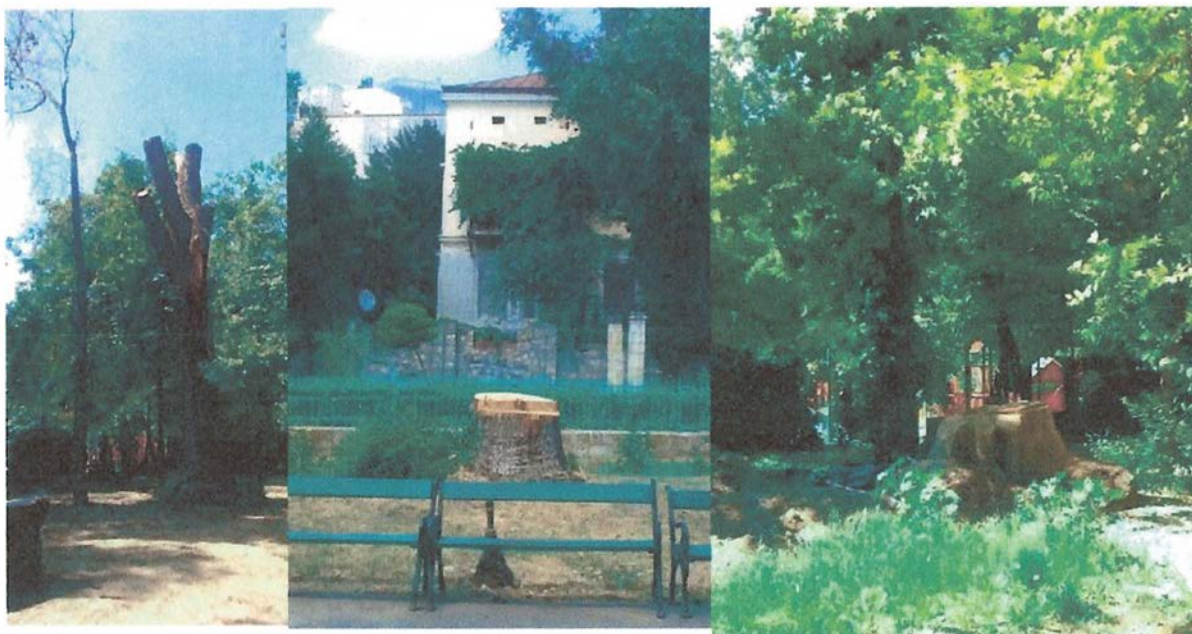
Cea de-a doua problemă majoră creată de HCGMB 304/2009 este debilitarea arborilor cauzată de intervențiile de "toaletare". De cele mai multe ori, aceste tăieri extrem de agresive au dus ulterior la dispariția unor arbori de mari dimensiuni (Fig. 17) care făceau parte din infrastructura de bază a Grădinii Cișmigiu. Exemple în acest sens sunt o serie de exemplare de plop columnari (Fig. 18.) care contribuiau în mod esențial la generarea unor scene importante ale acestei grădini istorice.

Fig. 17. Arbori afectați de intervențiile de "toaletare"
Sursă: arhivă personală (stânga – 2017; mijloc și dreapta - 2018)

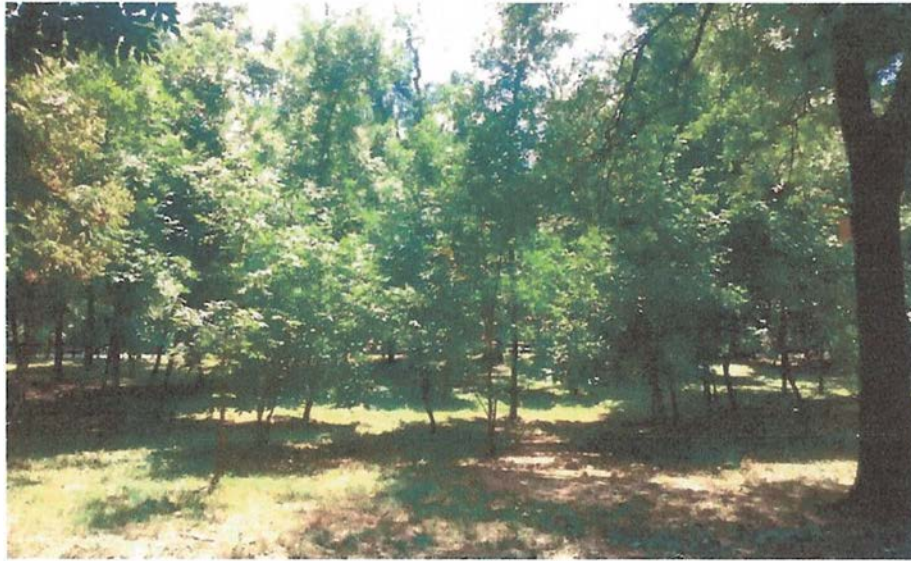
Fig 19. Masiv compus din arbori cu caracter spontan care a luat locul Peluzei Mari
Sursă: arhive personale (2018)

Vegetația apărută spontan este un alt factor care produce modificări în cadrul elementelor compoziționale din această grădină istorică. Astfel, tot ca urmare a unei întrețineri precare, asistăm astăzi la dispariția Peluzei Mari, aceasta fiind înlocuită treptat de un masiv alcătuit din arbori cu caracter spontan (în majoritate frasini). Aceștia formează deja un volum vegetal compact și schimbă imaginea de ansamblu a acestei zone (Fig. 19).

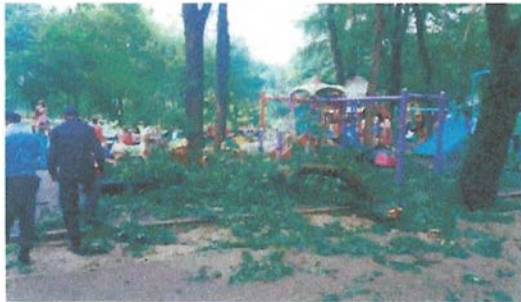
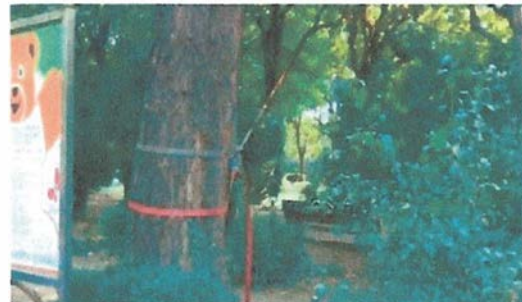
Fig. 20. Ramura de glădiță căzută peste locul de joacă pentru copii în iunie 2016 (stânga); unul dintre teii cu probleme de stabilitate din aliniamentul axului nord-sud în toamna anului 2017
Sursă: arhive personale (2017)

Gestionarea defectuoasă pune în continuare în pericol integritatea multor arbori și, respectiv, siguranța utilizatorilor din Grădina Cișmigiu. O serie de arbori sunt năpădiți la ora actuală de iederă (Fig. 20, 21). Această plantă invazivă ascunde de foarte multe ori defectele arborilor și împiedică în acest fel implementarea unor măsuri de punere în siguranță. Un exemplu în acest sens este exemplarul de glădiță poziționat lângă locul de joacă din mijlocul grădinii. În iunie 2016, o ramură debilitată a acestui arbore s-a desprins și a căzut peste locul de joacă provocând rănirea mai multor persoane. Defectele prezente la nivelul ramurii respective nu au putut fi observate din cauza iederii care invadase arborele. În lipsa luării unor măsuri adecvate, în perioada următoare astfel de probleme vor apărea din ce în ce mai des, acestea ducând ulterior și la modificarea puternică a infrastructurii arborescente a grădinii. Această stare este agravată și de faptul că în prezent nu există un sistem de monitorizare (instrument de tipul registru verde) care să evidențieze problemele cu care se confruntă fiecare exemplar de-a lungul timpului.

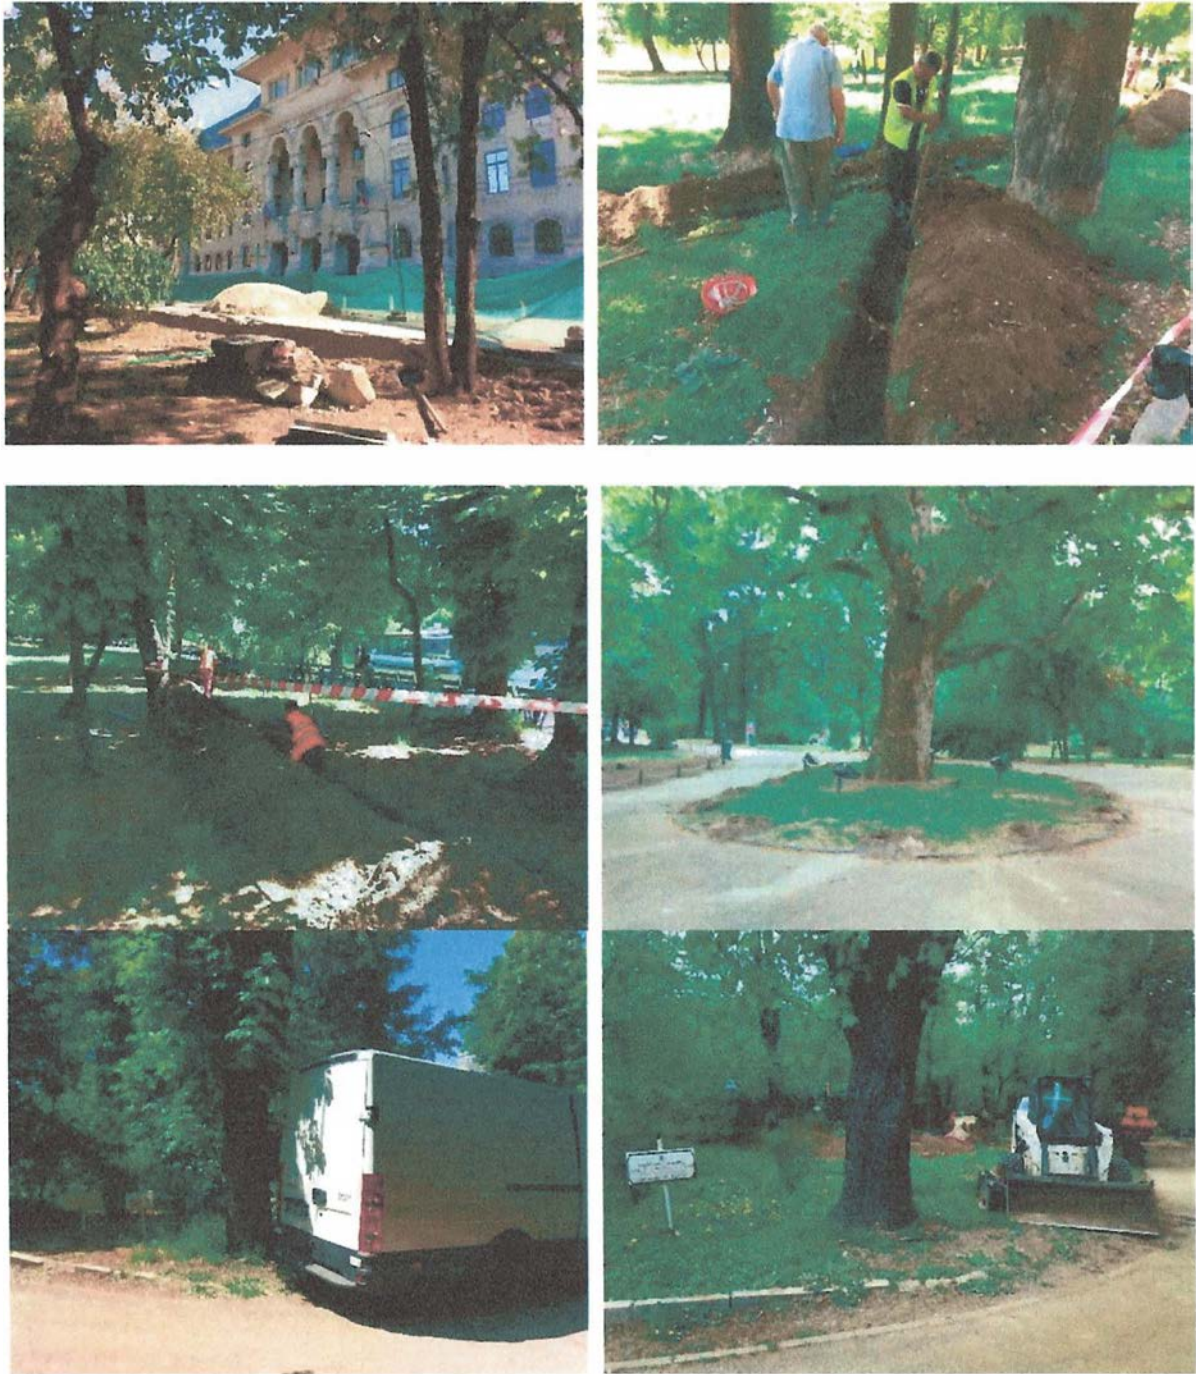
Fig. 22a. Arbori afectați de diferite intervenții de amenajare realizate recent în cadrul Grădinii Cișmigiu
Sursă: arhive personale (2018)

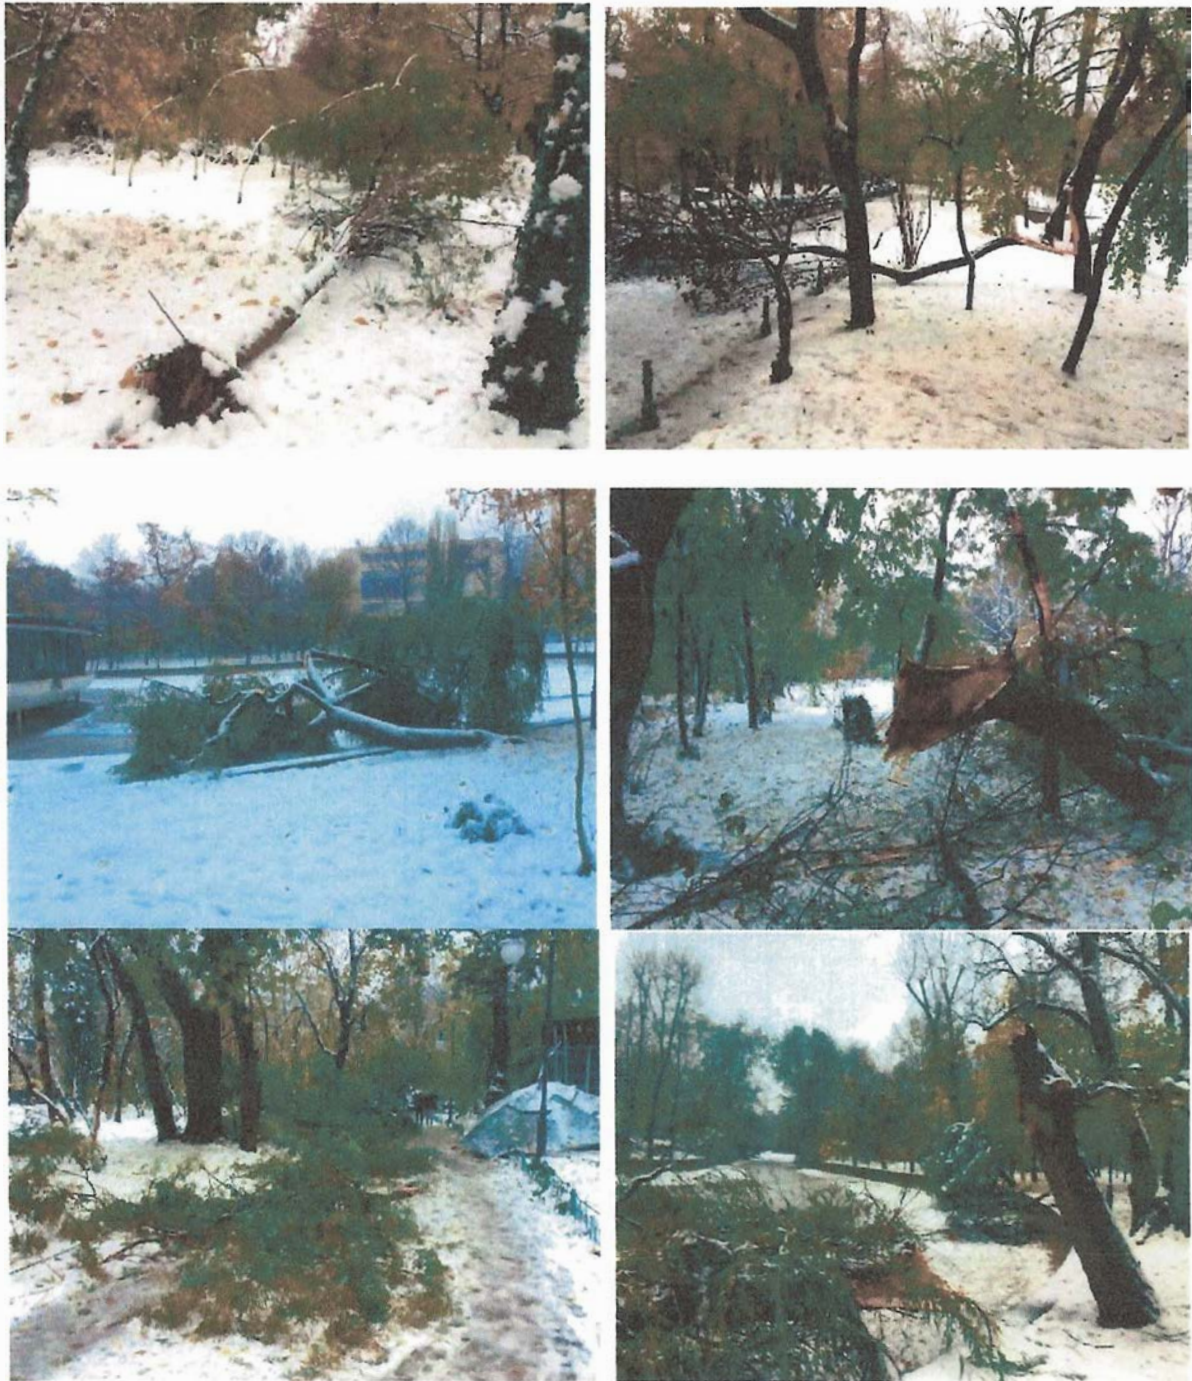
Panta descendentă pe care se află în prezent integritatea vegetației arborescente din acest monument istoric este ilustrată de pagubele tot mai dese pricinuite de diverse fenomene meteorologice (Fig. 22b și anexa 56A). Pe lângă alterarea elementelor componențiale esențiale, lipsa unui sistem de monitorizare adecvat, intervențiile realizate fără suportul unei documentații specializate și gestionarea defectuoasă a ansamblului în prezent pun în pericol în mod permanent utilizatorii Grădinii Cișmigiu.

Fig. 22b - Pagube pricinuite de precipitațiile căzute în noiembrie 2018
Sursă: Daniela Gamfiuc (2018)

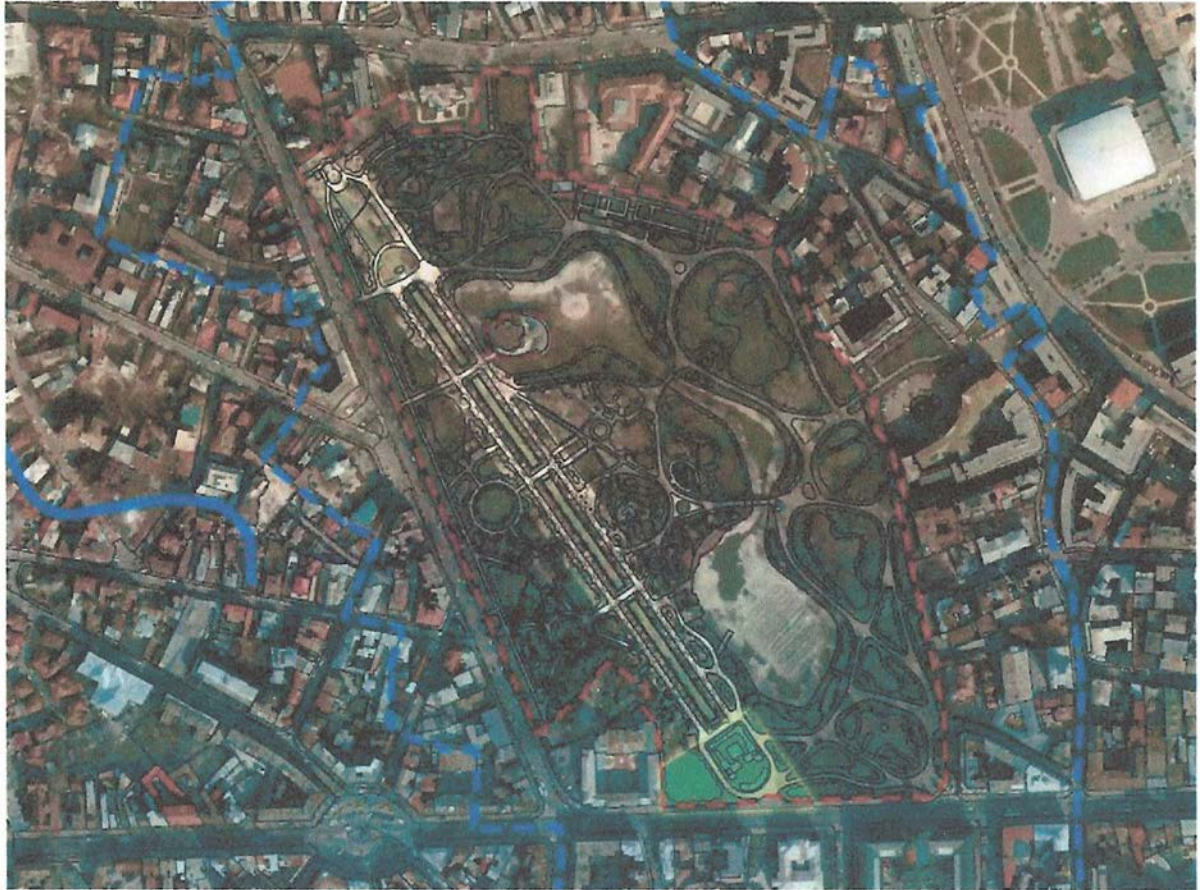
Fig. 27. Intrarea Elisabeta
Sursă: RPR Birou de studii contemporane (2019)

Intrarea Elisabeta (Fig. 27.) este formată dintr-un parter central cu caracter preponderent decorativ, decupat de alei dincolo de care se regăsesc - spre est și spre vest - plantații cu arbori. Parterul găzduiește o serie de arbuști (în majoritate forme tunse de buxus) și plante erbacee provenind din diverse specii. Acestea sunt schimbate în cadrul procesului, în funcție de sezon. Așa cum se poate vedea din documentele de profil, la mijlocul secolului 20 amenajarea acestui parter central era mult mai laborioasă (Fig. 28 și 29), în concordanță cu rolul acestei intrări principale în cadrul Grădinii Cișmigiu. În prezent însă, amenajare are mai degrabă un caracter întâmplător, părând să depindă de stocurile de plante aflate la dispoziția celor care se ocupă de gestionarea amenajării (Fig. 30.). Alternanța plantelor de-a lungul sezoanelor nu are o coerență estetică și nici nu ține seama de ciclul de viață specific materialului săditor utilizat. Astfel, această piesă importantă a amenajării suferă de foarte multe ori din punct de vedere al imaginii, utilizatorii fiind întâmpinați de plante uscate, parterul - această piesă definitorie a spațiului - având o imagine dezolantă.

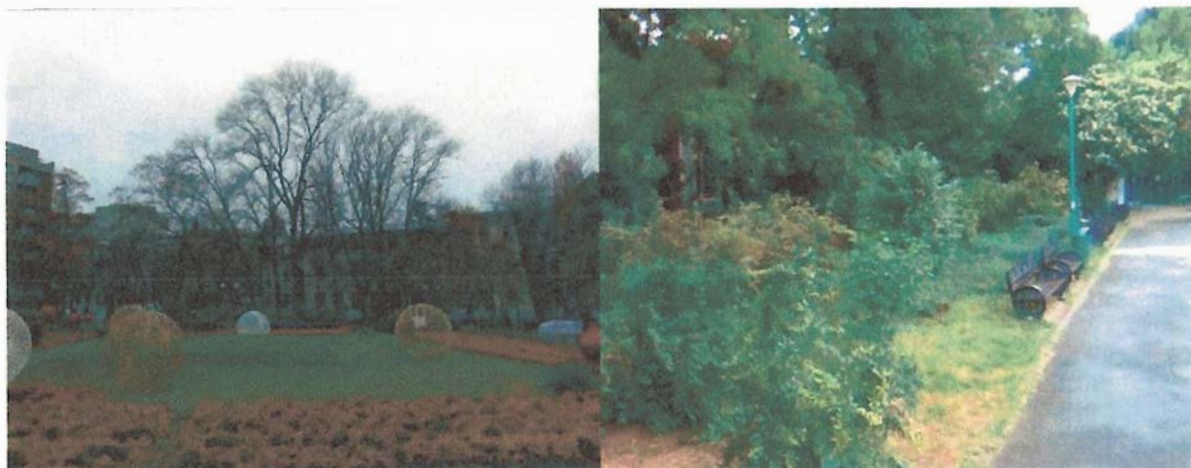
Fig. 31. Plantația vestică a Intrării Elisabeta
(stânga) pâlnc de arbori din amenajarea inițială; (dreapta) cordon de arbuști
Sursă: arhive personale (2018)

Zona parterului central este flancată de două masive poziționate la est și la vest. Masivul din partea vestică este format din unele dintre cele mai vechi exemplare de arbori ale grădinii (Fig. 31, stânga). *Fraxinus excelsior* (frasin) este principala specie care intră în alcătuirea acestui ansamblu. Către zona parterului central, spațiul care alcătuiește acest masiv este bordat de o plantație de arbuști. Acest cordon de arbuști cu forme libere (Fig. 31, dreapta) este un element tipic pentru axul monumental care asigură coerența vizuală și, respectiv, unitatea zonei. Plantația poziționată spre est este alcătuită în majoritate din arbori de talie mică și medie. Etajul arbuștii lipsește, acest aspect permițând generarea unei relații vizuale cu zona lacului. Calitatea vegetației din aceste două zone este afectată de gestionarea inadecvată, care nu ține seama de tipul de element vegetal și, respectiv, de nevoile și cerințele speciilor asupra cărora se intervine.

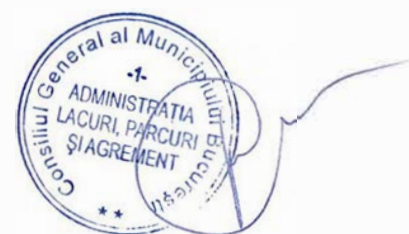
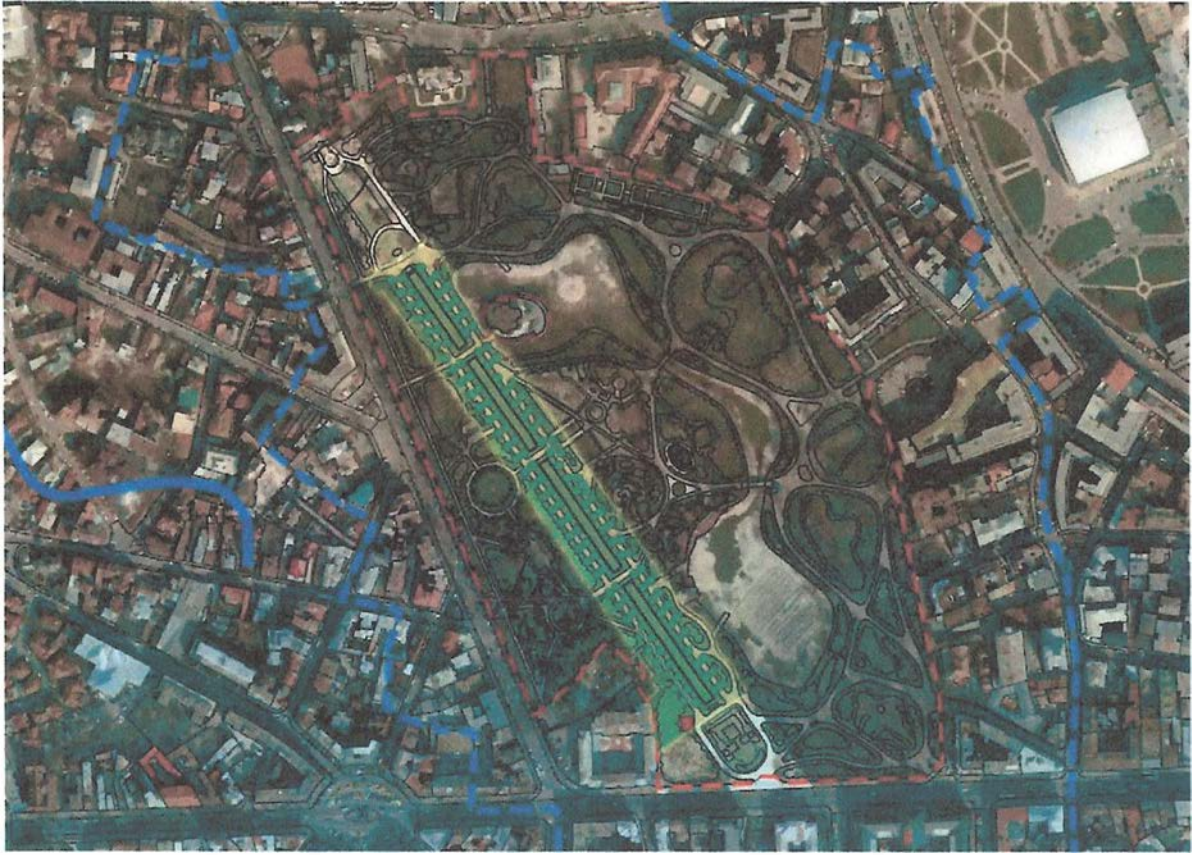
Fig. 32. Aliniamentul de tei
Sursă: RPR Birou de studii contemporane (2019)

Spre nord, axul monumental este continuat cu aliniamentul de tei (Fig. 32). Acesta este una dintre cele mai complexe structuri ale Grădinii Cișmigiu, fiind un element definitoriu al imaginii de ansamblu. Aliniamentul este compus din patru rânduri de tei dispuse pe direcția nord-sud (Fig. 33). Distanța de plantare între arbori pe rând este de 7 metri. Distanța între rândurile din mijloc este de 15 metri, iar distanța dintre rândurile care flanchează aleile de promenadă este de 6 metri, arborii fiind plantați la aproximativ 0.50 metri față de marginea aleilor. Rândul de est este întrerupt pe două secvențe: cea aferentă intrării în Restaurantul Monte Carlo (unde aliniamentul este înlocuit de câteva exemplare de platan) și a accesului spre locul de joacă din vecinătate și, respectiv, cea din zona Movilei (Fig. 34.).

Deprofesionalizarea administrației publice a dus la dispariția acestei activități din procesul de gestionare, iar azi asistăm la o alterare a imaginii istorice prin revenirea coroanei arborilor la formele naturale. În același timp, tăierile realizate recent pun în pericol integritatea arborilor. Ramurile nou crescute, conduse vertical, vor căpăta în viitor greutate și vor afecta integritatea arborilor rupând șarpantele ale căror țesuturi sunt afectate de descompunere (Fig. 35 și 36). Prin această gestionare precară, inadecvată, valoarea aliniamentului a scăzut în ultima perioadă cu aproximativ 40% (Mexi & al., 2018, p. 121). Din cadrul aliniamentului peste 50 de arbori au dispărut deja, în unele zone acest fapt creând goluri semnificative. Nu în ultimul rând, arborii din aliniament sunt stresați și de apariția unei game foarte variate de echipamente și rețele care parazitează spațiul.

Demersul de refacere a aliniamentului ridică în prezent numeroase semne de întrebare. Pe lângă faptul că standardele de plantare sunt inferioare, neadaptate pentru a face față în mediul urban și total inadecvate pentru un monument istoric de anvergura Cișmigiului, modul în care sunt realizate plantările denotă o necunoaștere a principiilor de restaurare a vegetației. Aceste noi plantări sunt rezultatul unor acțiuni izolate, care nu iau în considerare întregul ax în ansamblul său sau măcar rândurile de arbori în sine. În timp ce anumite plante sunt inserate ca plantări în compensare, altele sunt introduse intercalat (Fig. 37). Acest din urmă aspect este cu atât mai inadecvat cu cât nu vizează întreaga lungime a aliniamentului. O intervenție de restaurare coerentă a acestui element emblematic pentru Grădina Cișmigiu nu poate să fie abordat punctual ci trebuie să reprezinte o conștientă, planificată și concertată.

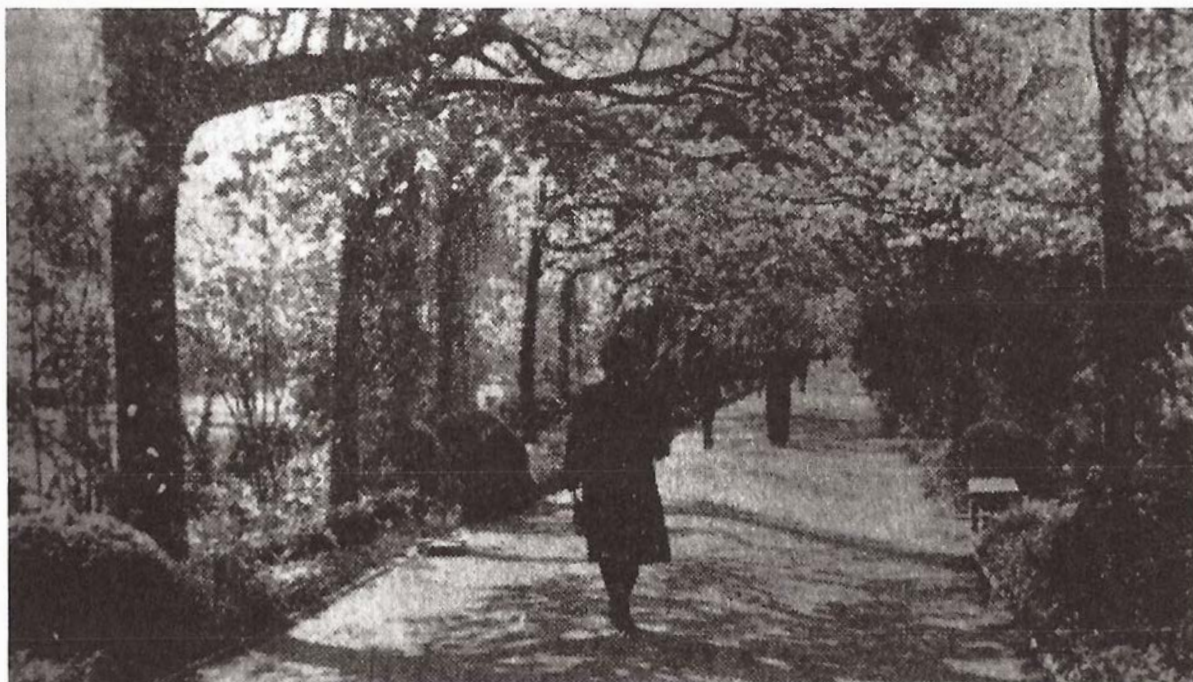
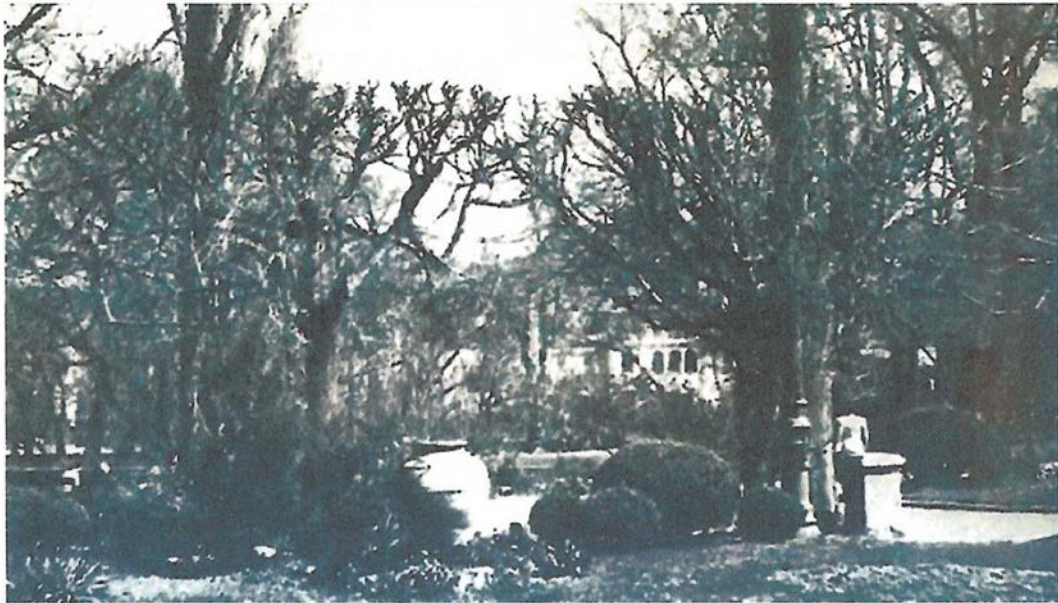
Fig. 34. Imagini de epocă ale aliniamentului de tei
Sursă: (sus) ANIC, fond F. Rebhuhn, dosar 9, f. 101; (jos) Rică Marcus, 1958, p. 168

Arborii au avut odinioară coroana menținută prin tăiere regulate sub o formă geometrică. Începând cu anii '90, aceste tăieri de formare nu au mai fost realizate, iar coroana a prins o formă naturală. Zonele unde aceste tăieri de formare erau realizate sunt încă, prezentându-se ca niște excrescențe vizibile la baza noilor ramuri. Conformația coroanelor tunse precum și atmosfera intimă generată de nivelul jos de inserare a ramurilor principale poate fi observată foarte ușor în imaginile de epocă (Fig. 34).
