**REABILITAREA PEISAGISTICA SI RESTAURAREA PARCURILOR
ISTORICE CAROL I, GRADINA CISMIGIU SI MIHAI I (HERASTRAU)
LOT 2 – GRADINA CISMIGIU**

Evaluare peisagistica

COMPANIA MUNICIPALA DEZVOLTARE DURABILA BUCURESTI S.A.

Studiu de evaluare peisagistică

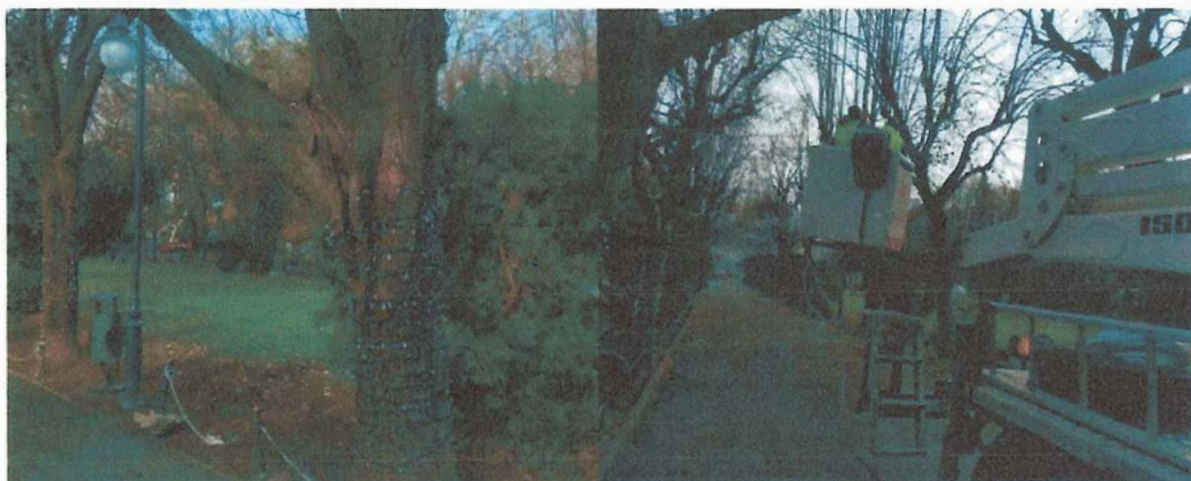
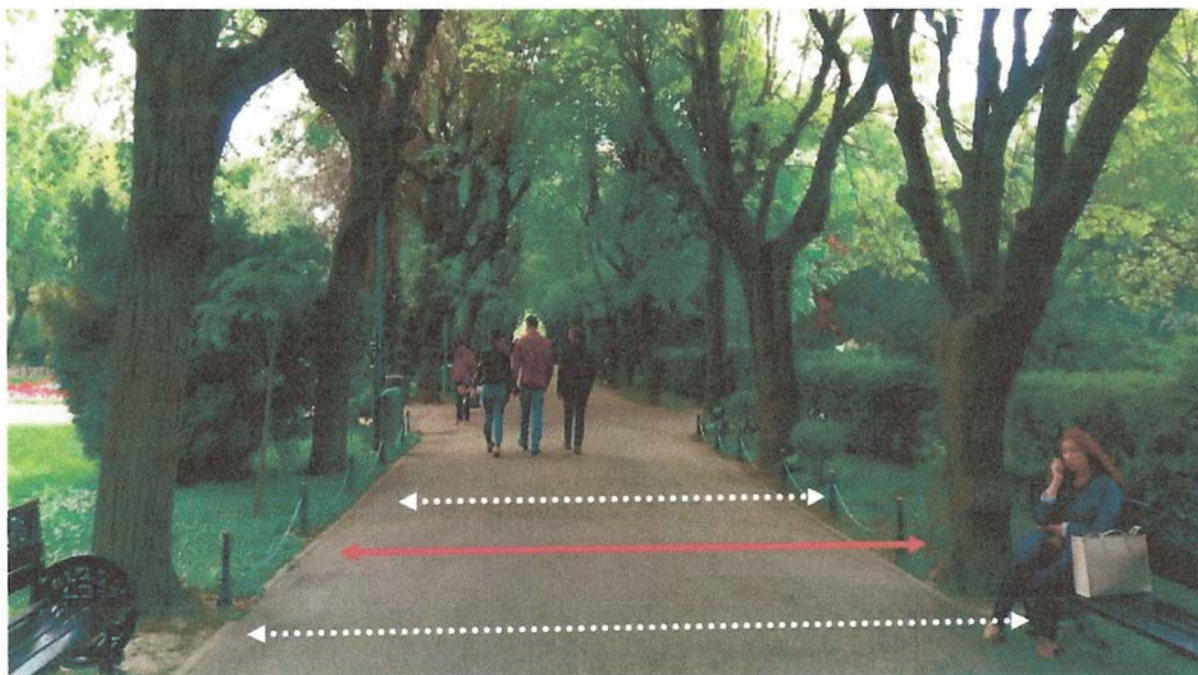
Demersul de refacere a aliniamentului ridică în prezent numeroase semne de întrebare. Pe lângă faptul că standardele de plantare sunt inferioare, neadaptate pentru a face față în mediul urban și total inadecvate pentru un monument istoric de anvergura Cișmigiului, modul în care sunt realizate plantările denotă o necunoaștere a principiilor de restaurare a vegetației. Aceste noi plantări sunt rezultatul unor acțiuni izolate, care nu iau în considerare întregul ax în ansamblul său sau măcar rândurile de arbori în sine. În timp ce anumite plante sunt inserate ca plantări în compensare, altele sunt introduse intercalat (Fig. 37). Acest din urmă aspect este cu atât mai inadecvat cu cât nu vizează întreaga lungime a aliniamentului. O intervenție de restaurare coerentă a acestui element emblematic pentru Grădina Cișmigiu nu poate să fie abordat punctual ci trebuie să reprezinte o conștientă, planificată și concertată.

Fig. 37. Exemple de plantări de refacerea a aliniamentului
 Sursă: (sus) plantare în compensare; (jos) plantare intercalată
 Sursă: arhive personale (2018)

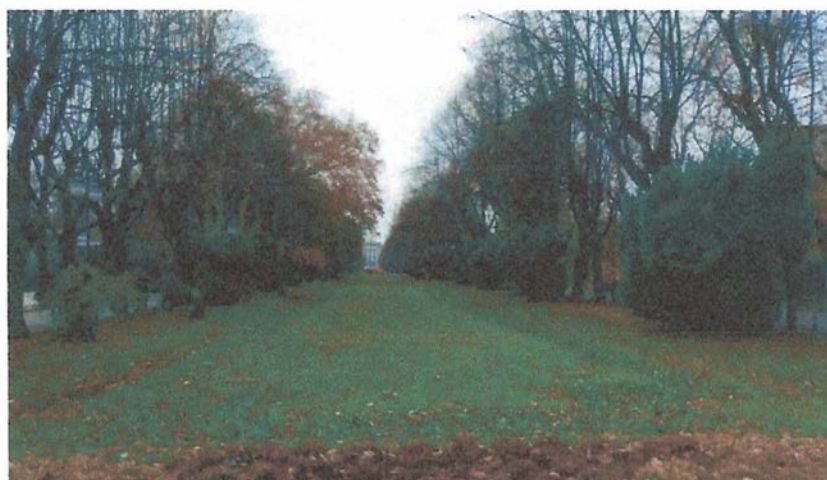
Fig. 39. Configurația actuală a parterului ce însoțește aliniamentul de tei
Sursă: arhive personale (2018)

Efectivul de arbuști care însoțește parterul central cu scop preponderent decorativ se păstrează în mare măsură ca și compoziție, însă elementele ce intră în alcătuirea acestuia sunt degradate în mare măsură. Creșterea necontrolată a tiselor face ca azi parterul central să fie foarte greu perceput din zona aleilor de promenadă. De asemenea, tufele de forsythia sunt foarte îmbătrânite și degarnisite. Multe dintre aceste elemente depășesc nivelul ochiului, împiedicând perceperea unitară a spațiului așa cum acesta a fost alcătuit inițial (Fig. 39). Aceeași situație precară caracterizează și cordoanele de arbuști cu forme libere, poziționate la vest și la est de-a lungul aliniamentului, care aveau rolul să delimiteze vizual spațiul aliniamentului de alte elemente compoziționale ale grădinii. Protecția vizuală oferită de aceștia este astfel alterată în prezent, zonele adiacente începând să fie din ce în ce mai vizibile din cadrul aliniamentului de tei.

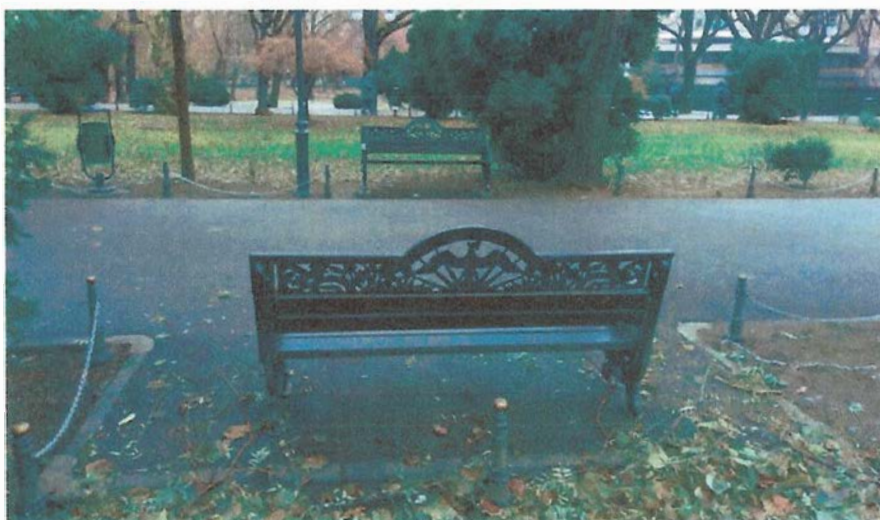
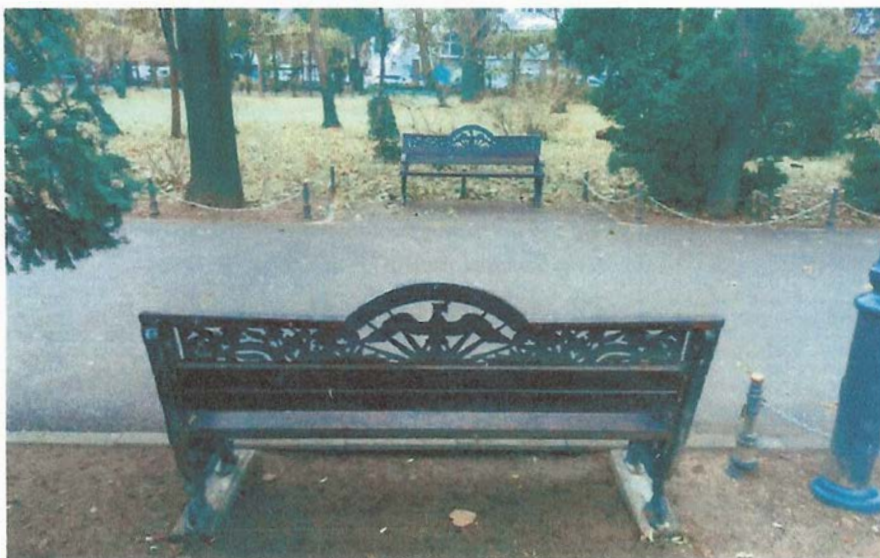
Fig. 40. Amplasarea băncilor de-a lungul aliniamentului de tei
(sus) vedere dinspre exterior către parterul central;
(jos) vedere dinspre parterul central spre exterior
Sursă: arhive personale (2018)

Această modificare puternică a relațiilor vizuale caracteristice generată de debilitarea vegetației arbustive este vizibilă și prin modul în care cei care se ocupă de gestionarea spațiului înțeleg să mobilizeze în prezent acest spațiu. Altfel, dacă odinioară băncile erau așezate pe margine, intercalate între arborii rândului exterior (așa cum se poate vedea în imaginile de epocă și în Fig. 40, sus), relativ recent un nou set de bănci a fost introdus cvazi-improvizat de-a lungul rândurilor centrale. Acest demers denotă o necunoaștere a istoricului amenajării și, de asemenea, ignoră conformația aliniamentului și rolul parterului central și a elementelor care intră în componența acestuia. Această întoarcere a spatelui către frumos și istorie (Fig. 40, jos) este caracteristică pentru toată activitatea de gestionare a Grădinii Cișmigiu din perioada recentă.

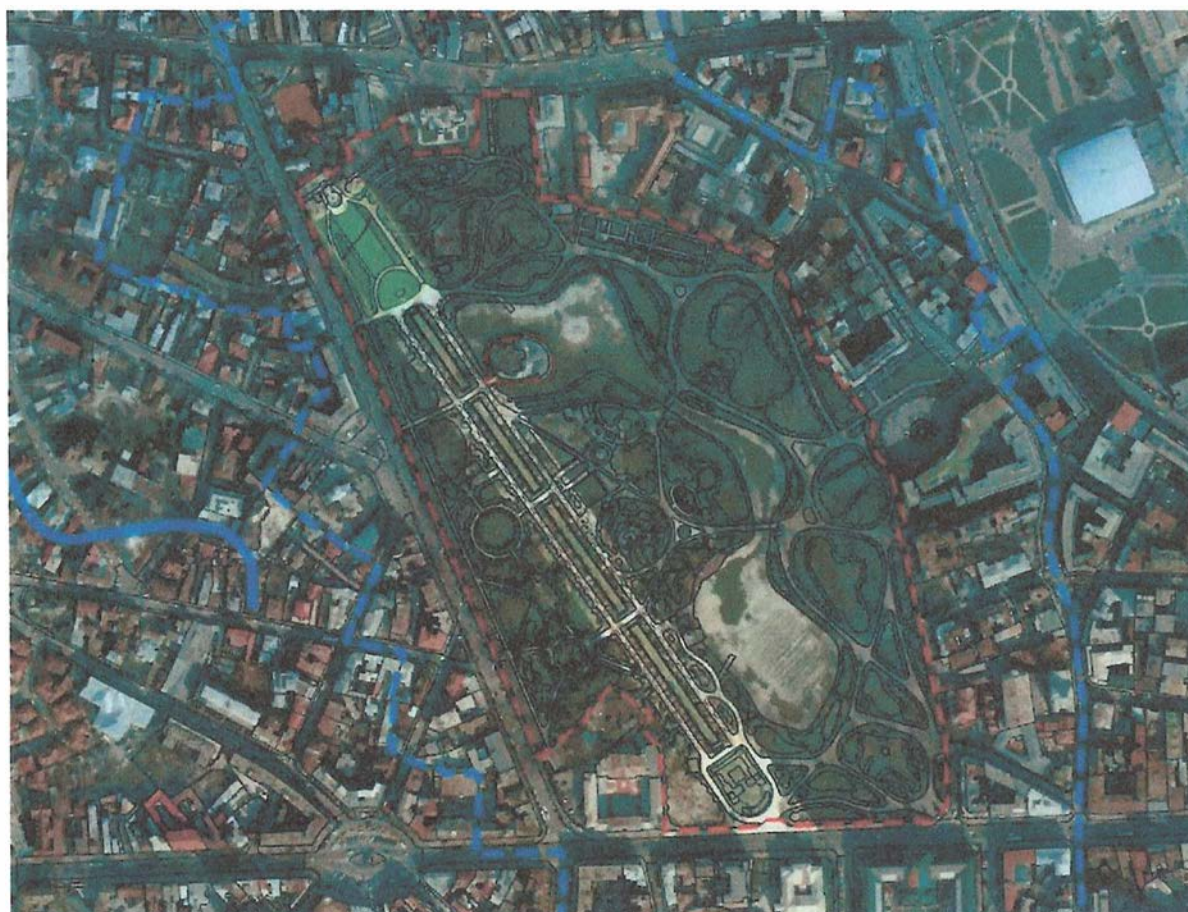
Fig. 41. Peluza amplasată la sud de cetate
Sursă: RPR Birou de studii contemporane (2019)

Peluza amplasată la sud de cetate (Fig 41) este un spațiu-preambul al cetății propriu-zise. Această zonă este alcătuită de o suprafață înierbată și mărginită de grupuri de arbori și arbuști. Zona vestică înglobează o serie de arbori care fac parte din amenajarea istorică a Grădinii Cișmigiu. Vegetația arborescentă a fost lăsată să crească necontrolat, iar în prezent, din cauza gestionării precare, îngustează foarte mult unghiul de vedere în cadrul axului monumental (Fig. 42, stânga).

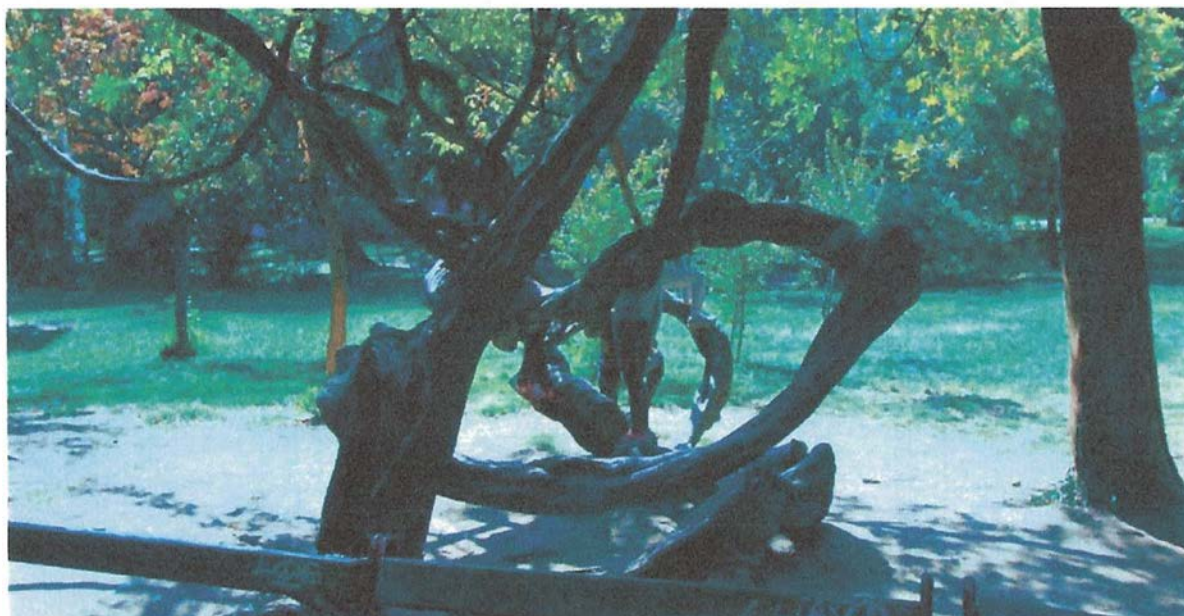
În partea de est a peluzei, către Lacul Kretzulescu, una dintre lianele caracteristice amenajării s-a dezvoltat de-a lungul tipului formând un ansamblu de tulpini contorsionate cu un aspect foarte inedit (Fig. 43). Acesta este un element de atracție pentru vizitatorii zonei, fiind foarte apreciată de comunitatea locală. Astfel, mulți copii care utilizează zona ca alternativă la locurile de joacă foarte impersonale și anoste prezente în restul grădinii, se joacă în jurul acestui element vegetal. Aici este de reținut faptul că arborii din jurul acestei glicine (pe care aceasta chiar sprijină) s-au uscat din cauza gestionării inadecvate. Acest lucru face ca spațiul să prezinte potențiale pericole pentru utilizatorii zonei, arborii putând să cedeze oricând. Tot în cadrul acestei zone, la extremitatea sud-estică este amplasat un exemplar de *Diospyros kaki* (arborele de kaki - numărul 1 pe anexa 58 - planșa P03). Acesta este unul dintre cele mai spectaculoase exemplare aparținând speciilor exotice care s-au păstrat în cadrul Grădinii Cișmigiu. Din păcate, gestionarea precară a vegetației arborescente și-a pus amprenta și asupra acestui arbore. Astfel, arhitectura sa inadecvată are de suferit mai ales pe parcursul fenomenelor meteo extreme. Un exemplu în acest sens este situația creată de ploaia de gheață căzută la finalul lui ianuarie 2019 (Fig. 44), în urma căreia coroana acestui exemplar a suferit pagube semnificative. Cetatea (Fig. 45) înglobează o vegetație relativ comună, fără elemente speciale.

Fig. 43. Liana din partea estică a peluzei
Sursă: arhive personale (2018)

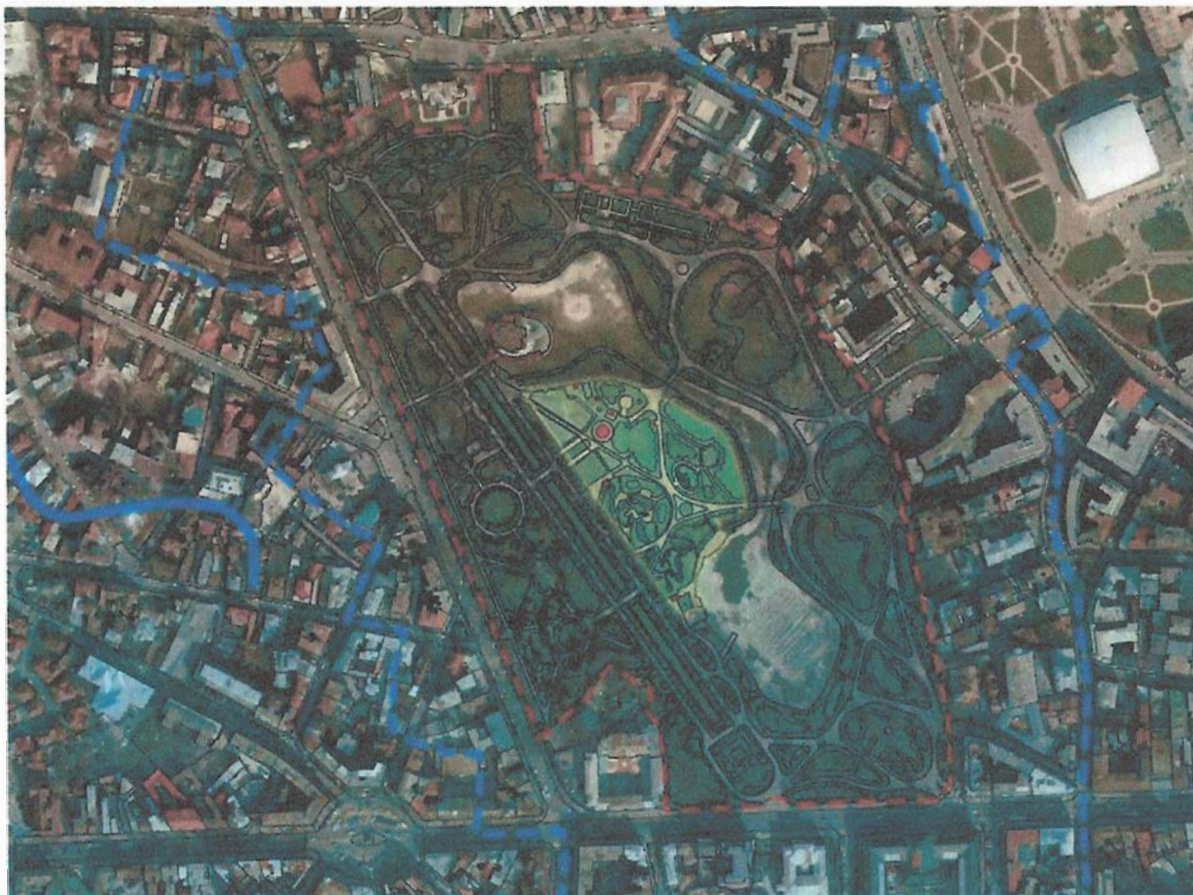
Fig. 46. Zona Movilei

Zona Movilei constituie în fapt inima Grădinii Cișmigiu (Fig. 46.) și înglobează o serie de elemente vegetale valoroase. Este important de reținut faptul că acest spațiu reprezenta capătul perspectivelor oferite de intrările amenajării inițiale (azi Strada Șipotul Fântânilor și, respectiv, Strada Valter Mărăcineanu). Treptat aceste relații vizuale au fost alterate sau chiar anulate, multe elemente componente ale acestei zone suferind între timp importante degradări.

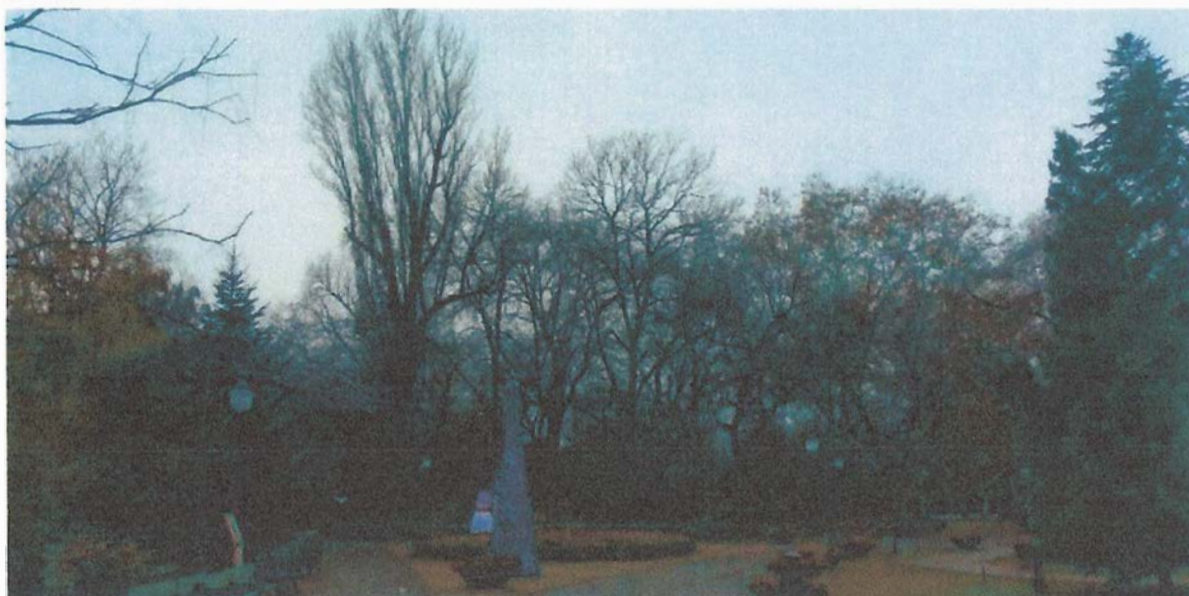
Fig. 47. Conformația vegetală a Movilei

În componența zonei intră mai multe elemente. În centru, adiacent aliniamentului de tei, se află movila propriu-zisă (Fig. 47). Compoziția vegetală a acesteia înglobează unii dintre cei mai vechi arbori ai parcului. Gestionăți însă foarte impropriu, aceștia au suferit debilitări considerabile. Este de reținut faptul că stabilitatea acestui monticul de pământ depinde în mare măsură de arborii care se regăsesc aici. De asemenea, tufele de arbuști sunt îmbătrânite și puternic destructurate, iar în prezent elementele vegetale întrerup o serie de legături vizuale (Fig. 48). Accesul la cota superioară a movilei se face prin intermediul unei rețele întortocheate de alei, care oferă aici și acolo diferite mici platforme de observație. Cea mai importantă platformă se află însă la cota superioară. Din acest punct, în trecut erau foarte ușor observabile toate spațiile din jur. Aceste perspective descendente sunt însă modificate în mare măsură de vegetația prost gestionată.

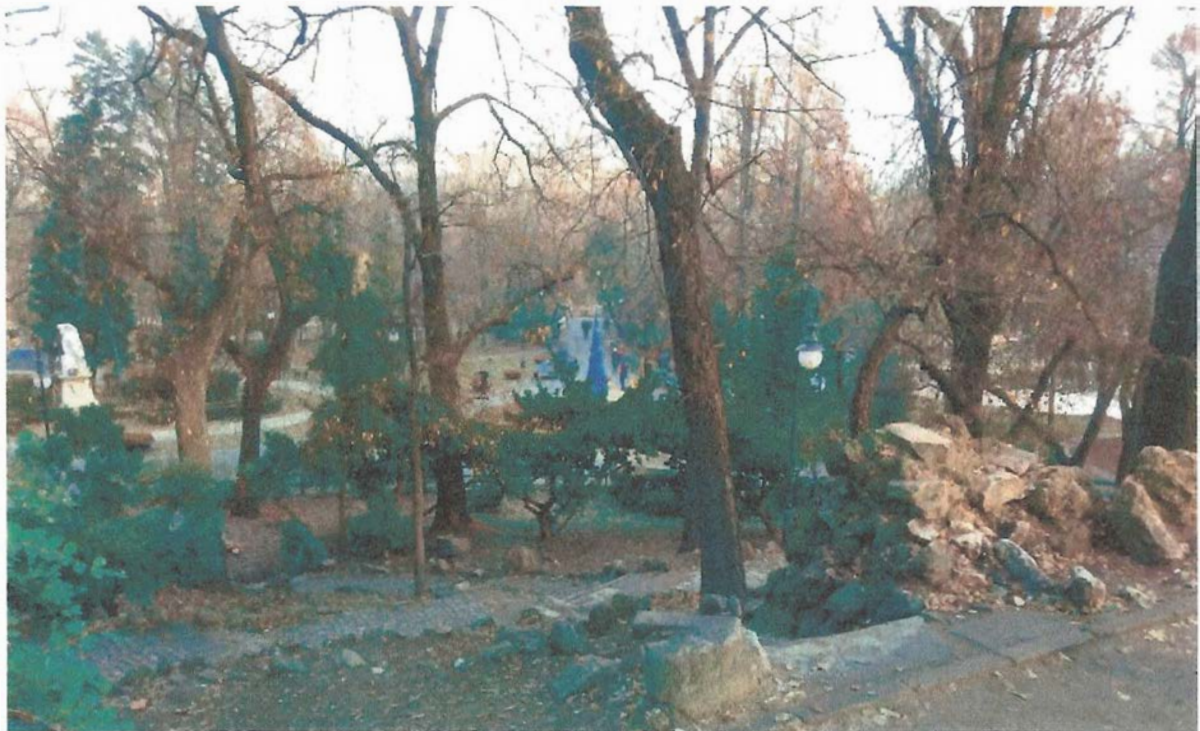
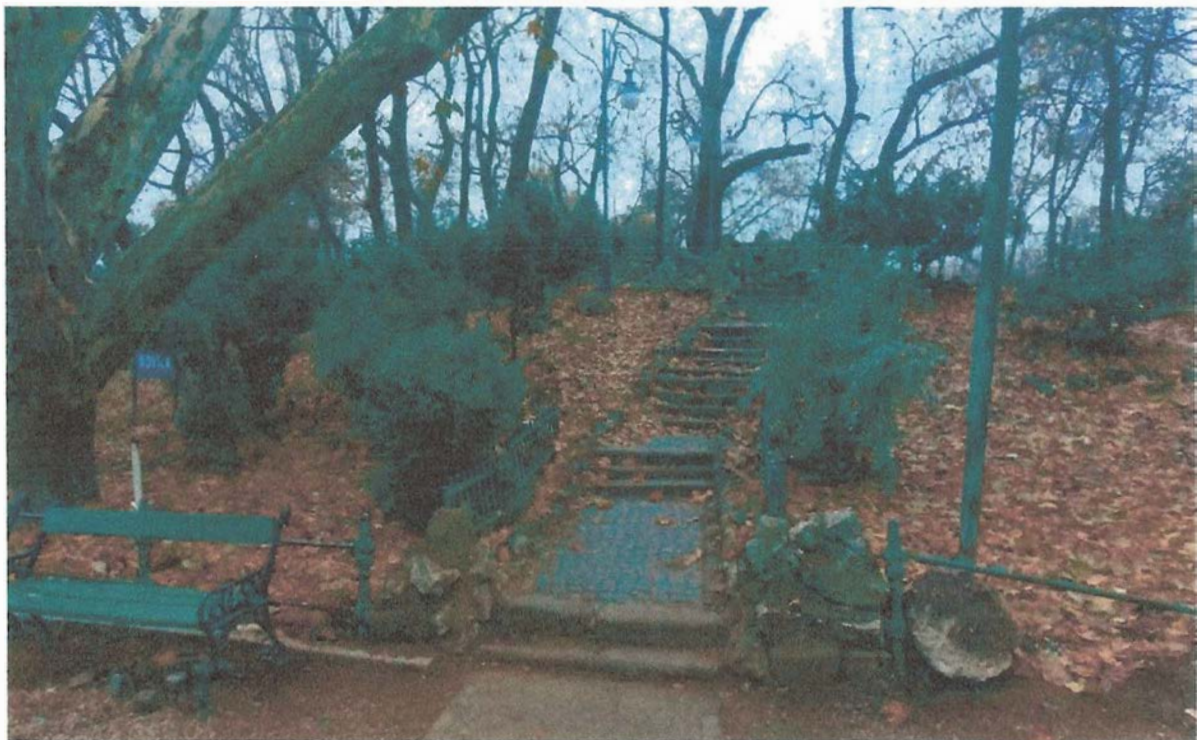
Fig. 48. Conformația vegetală a Movilei
(sus) vedere de pe Movilă spre Podul Mare;
(jos) vedere dinspre Monumentul Eroilor Francezi spre Movilă
Sursă: arhive personale (2018)

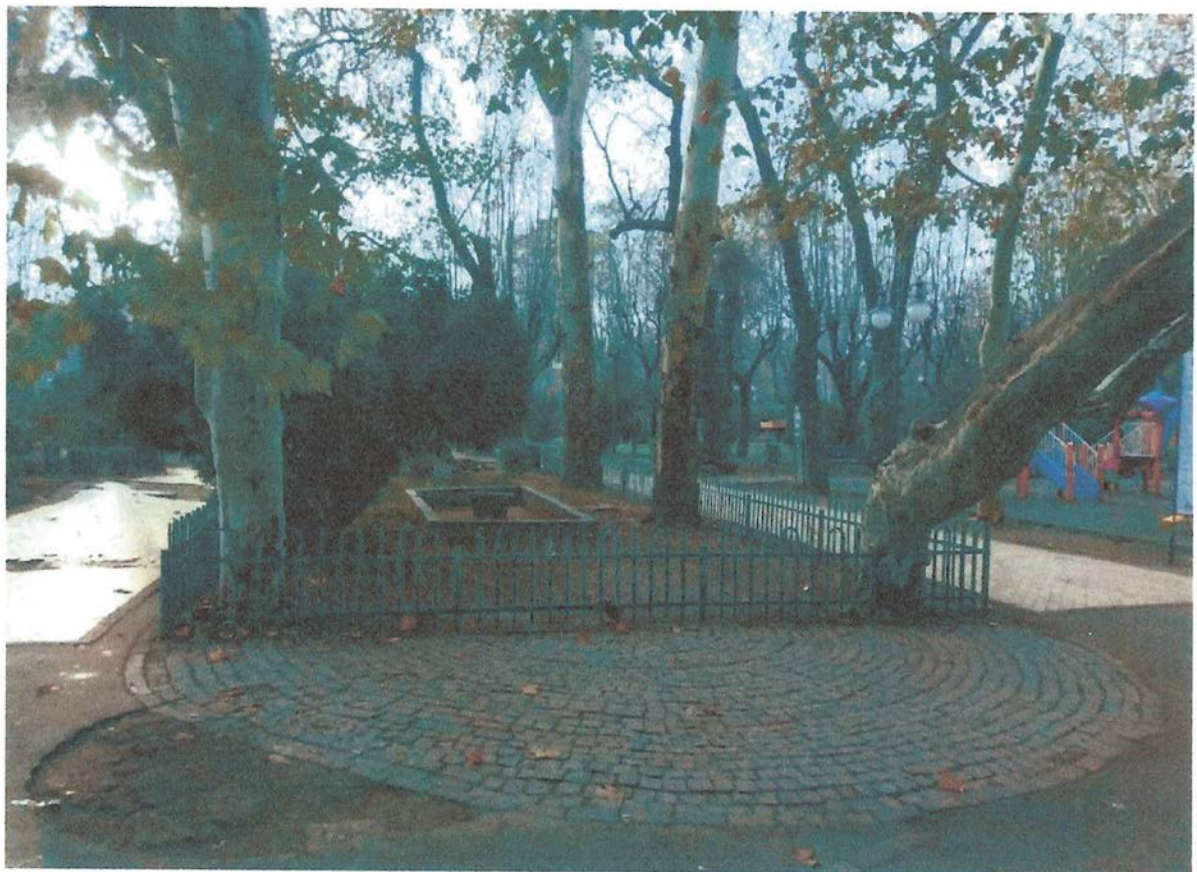
La nord față de Movilă, dincolo de o mică zonă de peluză (se desfășoară o plantație de arbori dispuși în rețea (Fig. 49.). Conformația acestei plantații reproduce imaginea indusă de planurile istorice. Platanii dispuși în rețea sunt însă extrem de contorsionați, fapt care împiedică perceperea lor ca o plantație regulată. Deși exemplarele sunt în mod vădit mult mai tinere față de alți indivizi similari prezenți în cadrul Grădinii Cișmigiu, o parte dintre acestea au căpătat un loc aparte în mentalul comunității tocmai datorită formelor lor speciale.

Fig. 49. Conformația plantației în rețea
Sursă: arhive personale (2018)

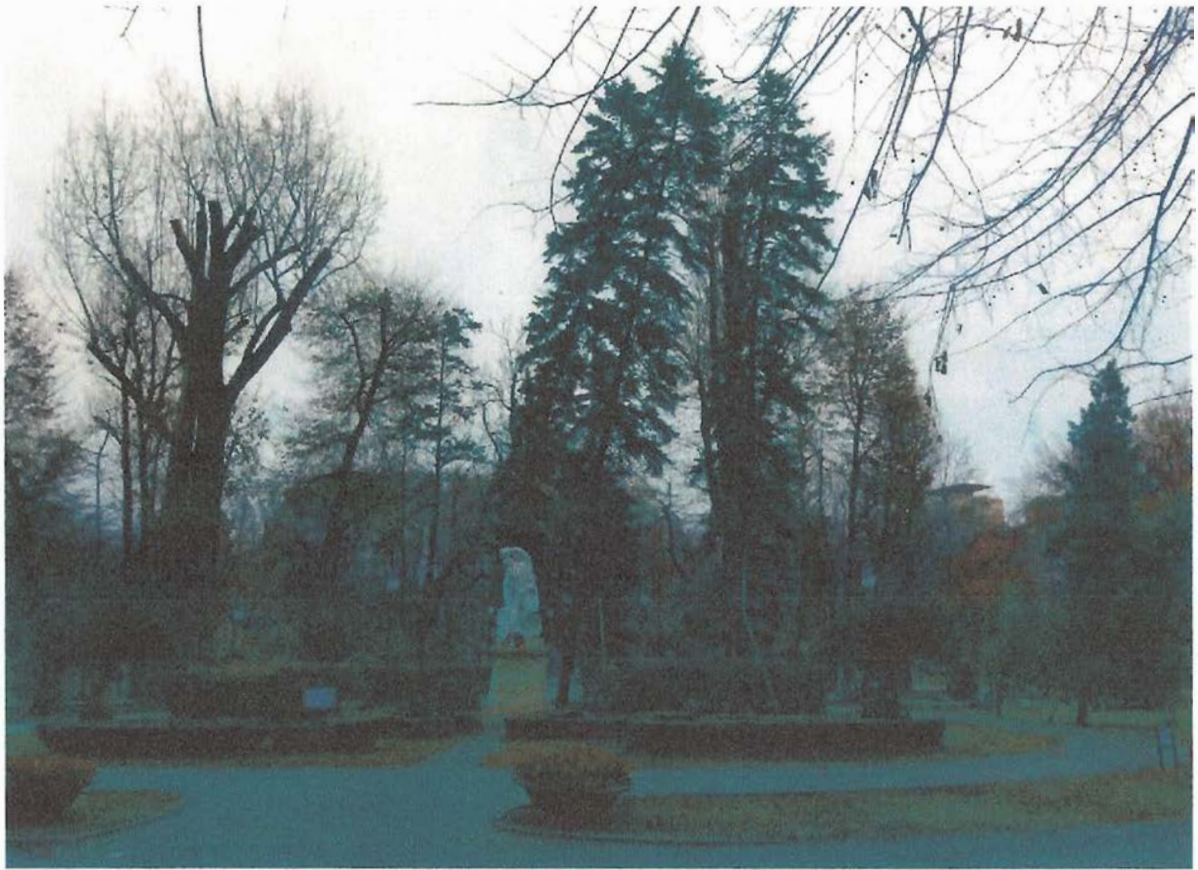
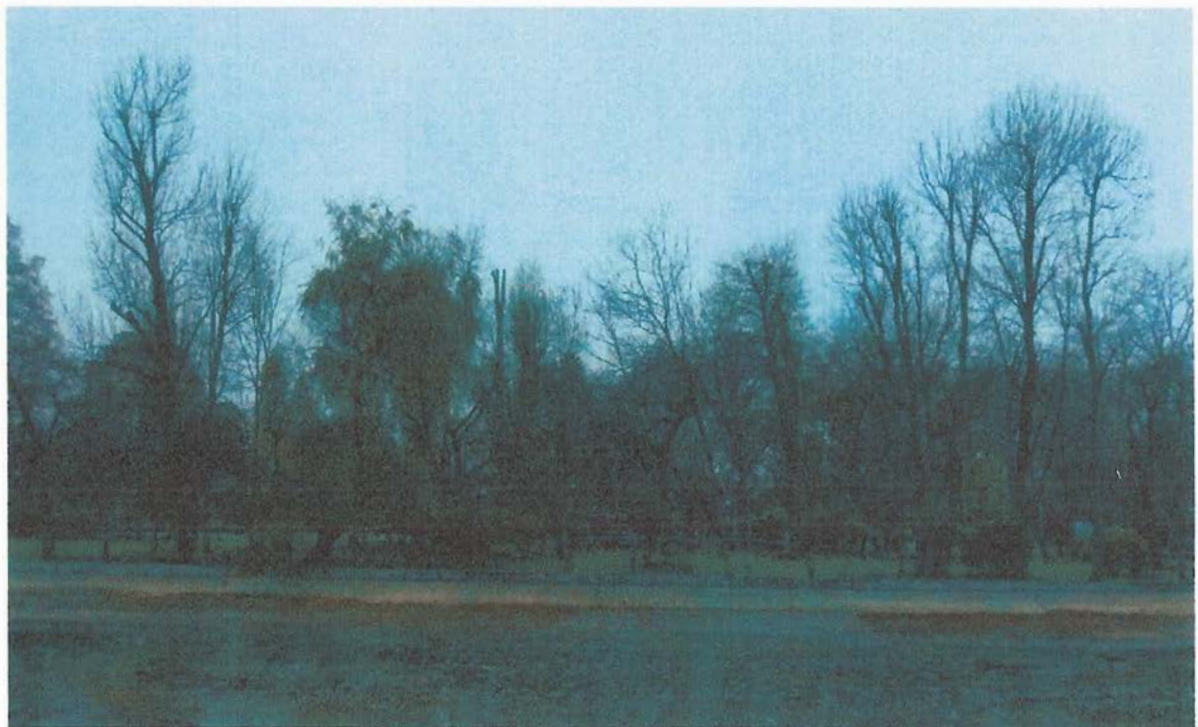
În partea de est a zonei spațiul este amenajat pentru a susține vizual Monumentul Eroilor Francezi (Fig. 50, sus). Această amenajare a fost îmbinată însă cu un masiv care înglobează unele dintre cele mai vechi exemplare de arbori din cadrul Cișmigiului (Fig. 50, jos). Gestionarea inadecvată a vegetației a dus la debilitarea plopilor și a altor arbori din această zonă. De asemenea, arborii cu frunziș persistent pe care se profilează monumentul au mari probleme de stabilitate fiind în prezent susținuți cu ajutorul unor bare metalice. Gestionarea precară a dus și la debilitarea elementelor arbustive care însoțesc ansamblul.

Fig. 50. Conformația plantației poziționate la est de Movilă
(sus) vedere dinspre movilă spre est; (jos) Vedere dinspre intrarea Valter Mărăcineanu
Sursă: arhive personale (2018)

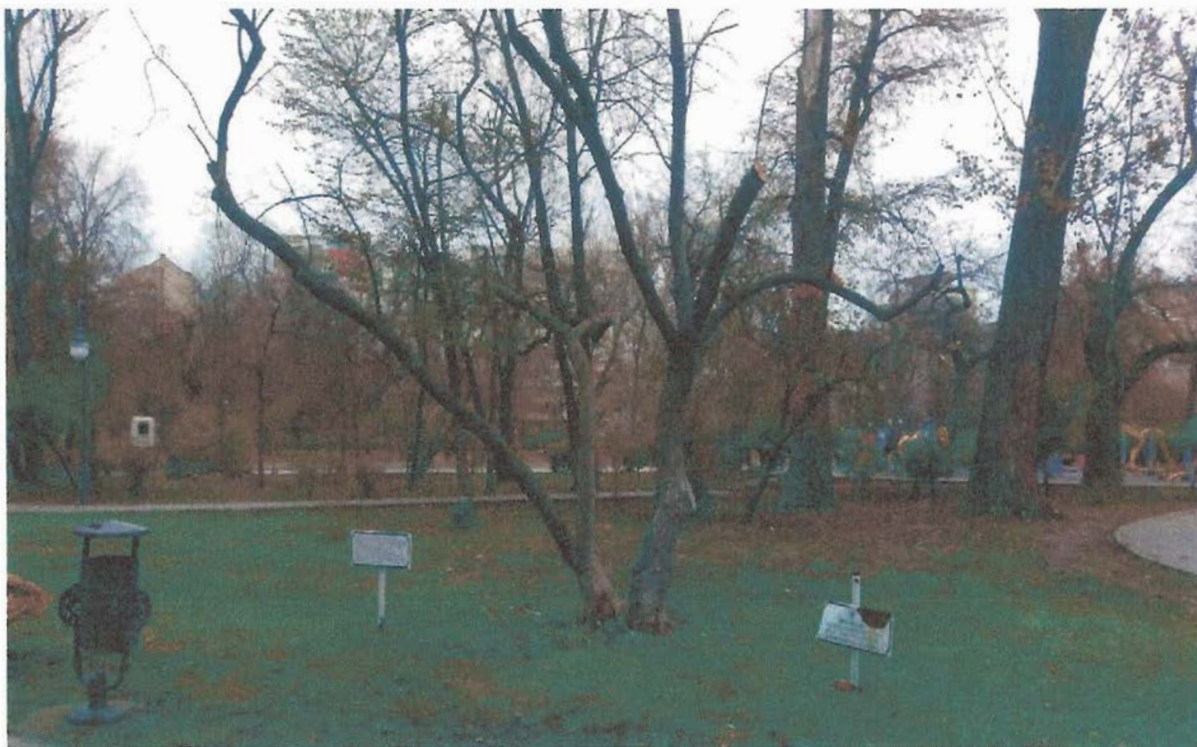
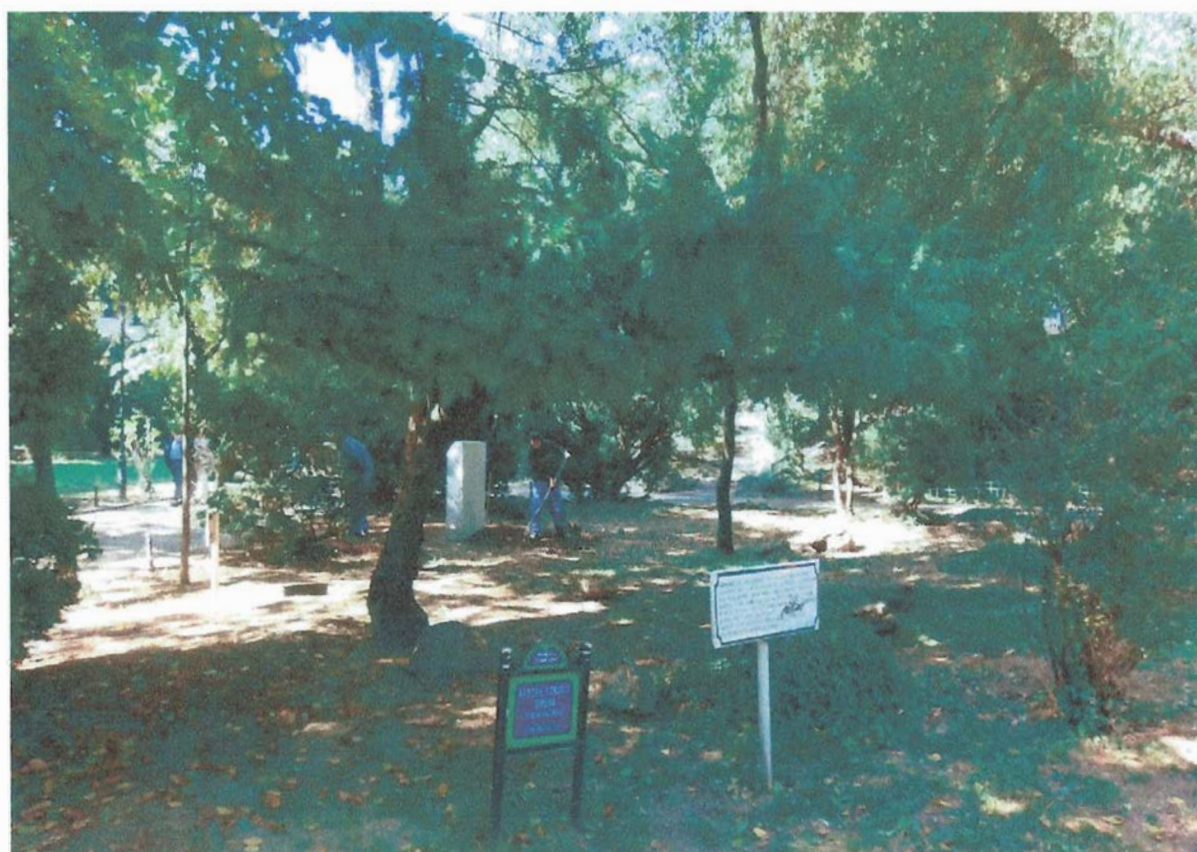
- un exemplar de *Magnolia soulangeana* (magnolie) poziționat adiacent Monumentului Eroilor Francezi (spre nord - Fig. 51, sus și litera E în anexa 58, planșa P03),
- un exemplar de *Torreya nucifera* (torreya) amplasat la sud de Movilă (Fig. 51, anexa 58, planșa P03).

Fig. 51. Arbori protejați din zona Movelei
(sus) *Magnolia soulangeana* (magnolie); (jos) *Torreya nucifera* (torreya)
Sursă: arhive personale (2018)

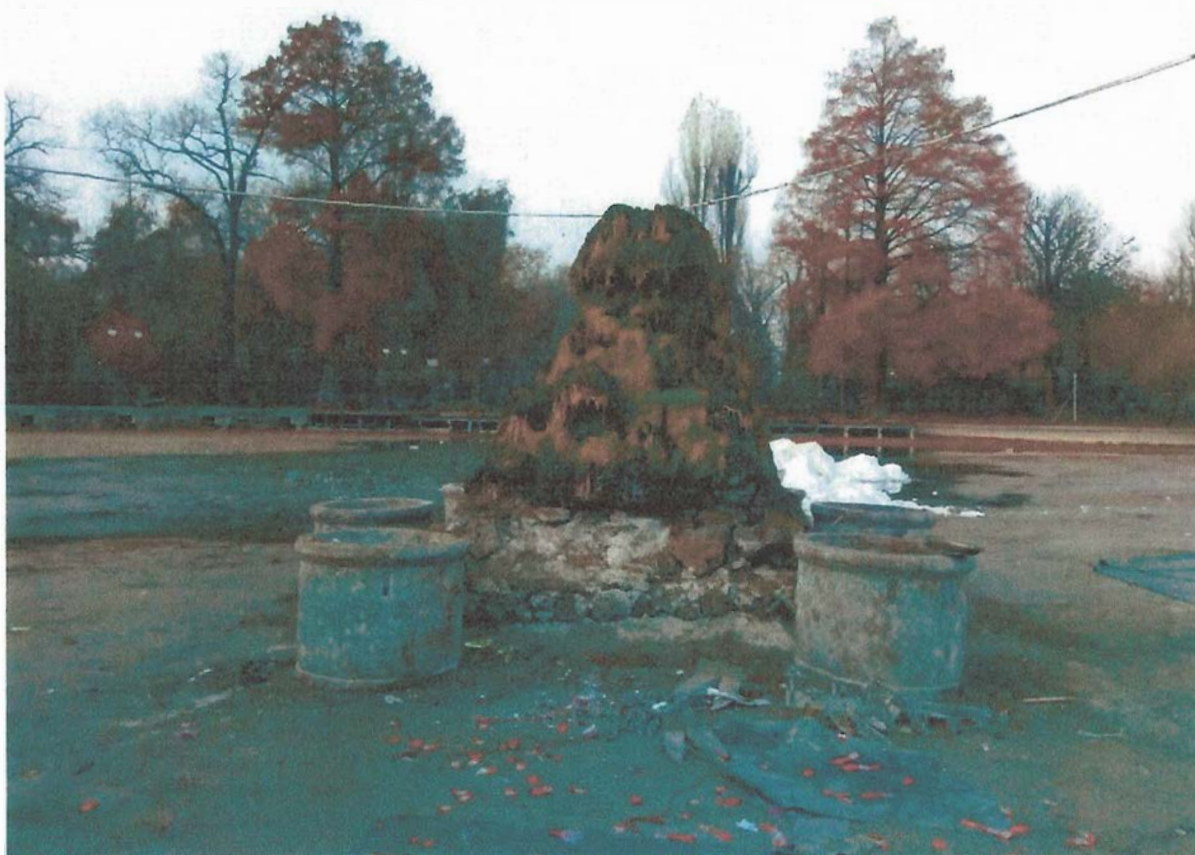
menționate două exemplare de *Taxodium distichum* (chiparos de baltă) dispuse de o parte și de alta a debarcaderului (Fig. 52, respectiv numărul 9 și numărul 10 în anexa 58, planșa P03).

Fig. 52. Exemplare de *Taxodium distichum* (chiparos de baltă) în zona Movilei
Sursă: arhive personale (2018)

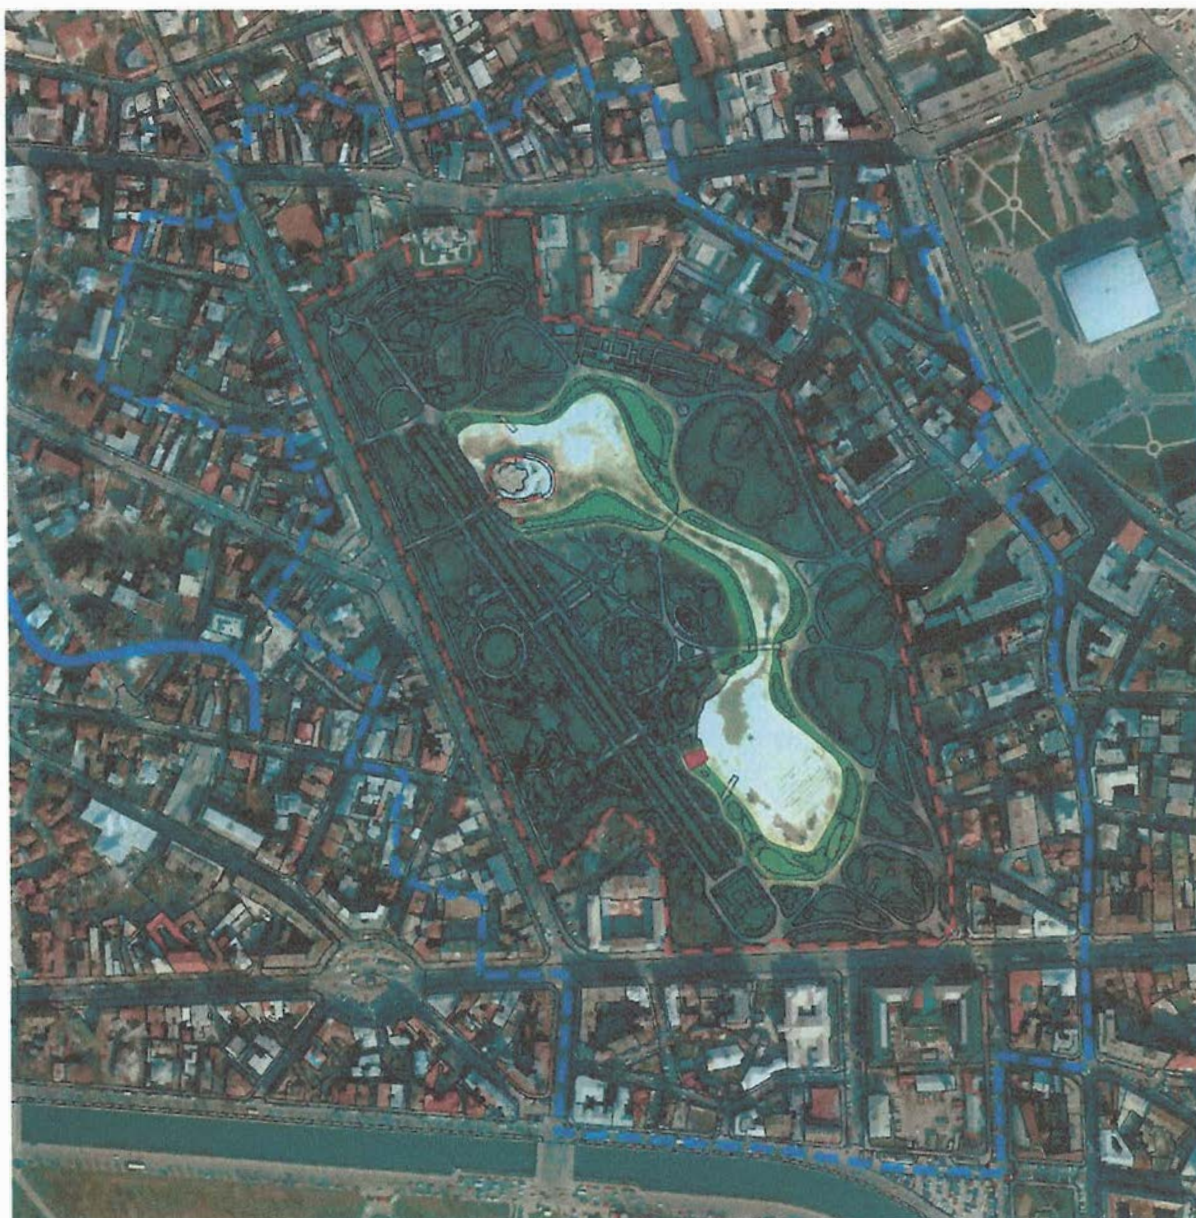
Fig. 53. Malul lacului

Malul lacului reprezintă o bandă verde cu lățimi variabile care brodează lacul propriu-zis (Fig. 53 și 54). Ea înglobează atât masive și grupuri de arbori cât și o peluză poziționată în partea de nord-est (spre grădina cu trandafiri). De asemenea, nivelul arbuștilor este diferit reprezentat de-a lungul acestei fâșii verzi. Zonele ocupate de arbuști care creează puncte de focalizare alternează cu zone în care aceștia lipsesc cu desăvârșire tocmai pentru a nu intervenii în relațiile vizuale dintre diferite elemente cheie ale amenajării. În anumite zone, din cauza gestionării inadecvate, tufele de arbuști s-au destructurat având în prezent o formă inestetică. De asemenea, frunzișul acestora a ajuns la nivelul ochilor, impietând asupra unor vederi importante. Exemple elocvente în acest sens sunt compozițiile vegetale arbustive care însoțesc podurile de peste lac precum și cordonul vegetal care brodează malul estic al tronsonului median al lacului (Fig. 55.). În prezent, aceste elemente compoziționale emblematice ale Grădinii Cișmigiu au un aspect deplorabil, fiind debilitate într-o proporție considerabilă.

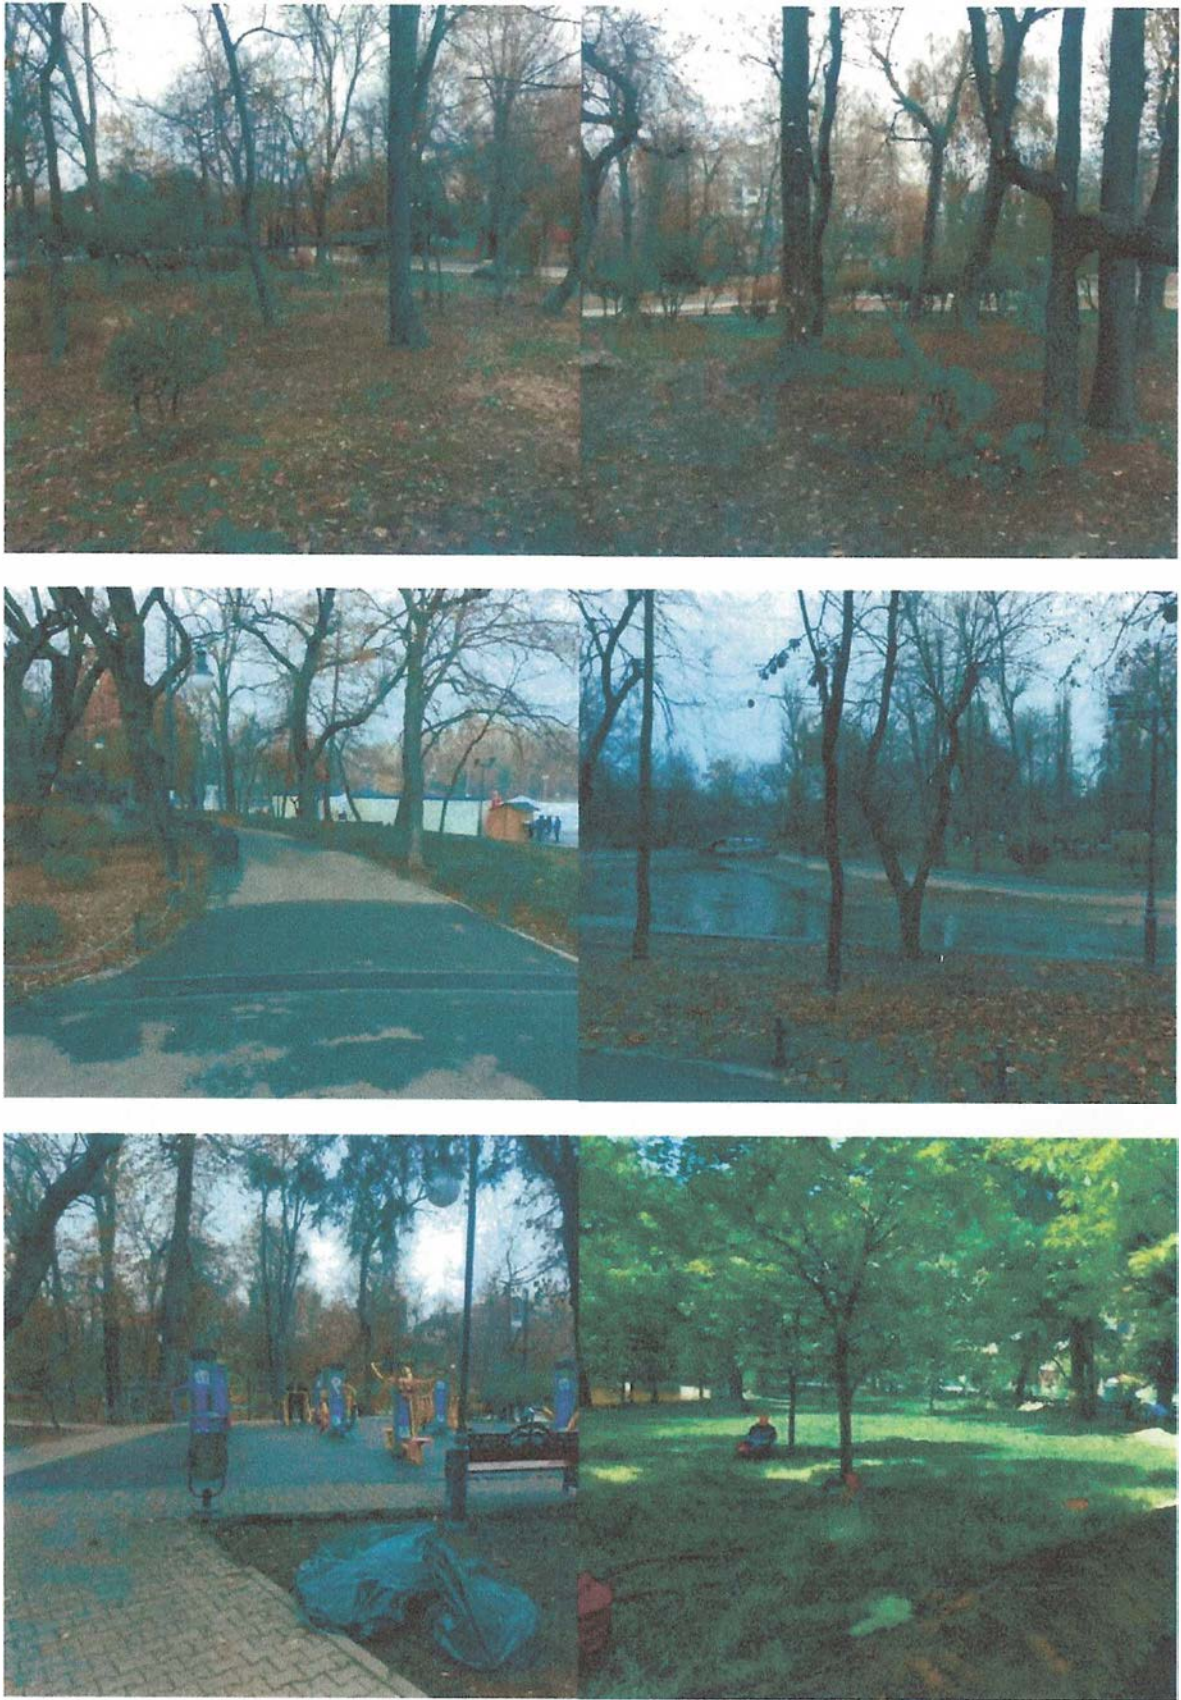
Fig. 54. Conformația malului de lac
Sursă: arhive personale (2018)

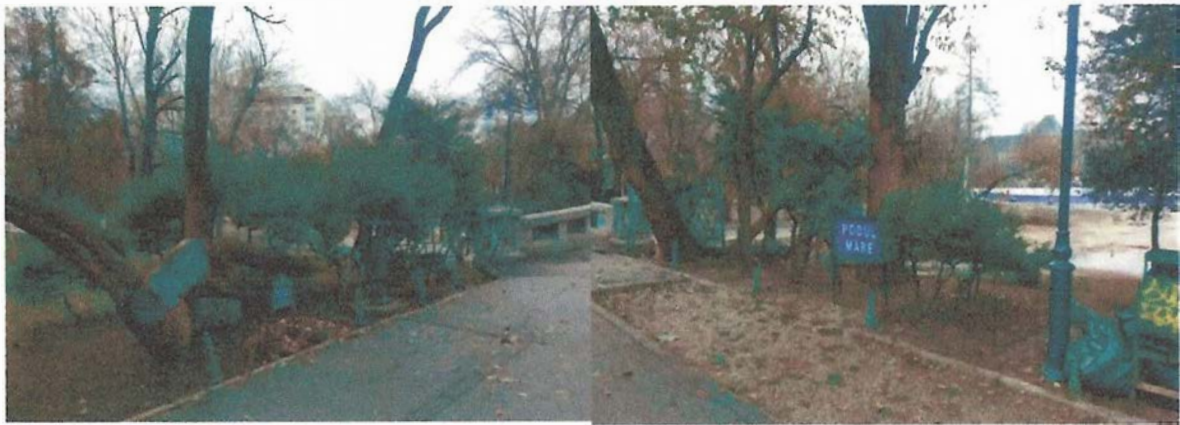
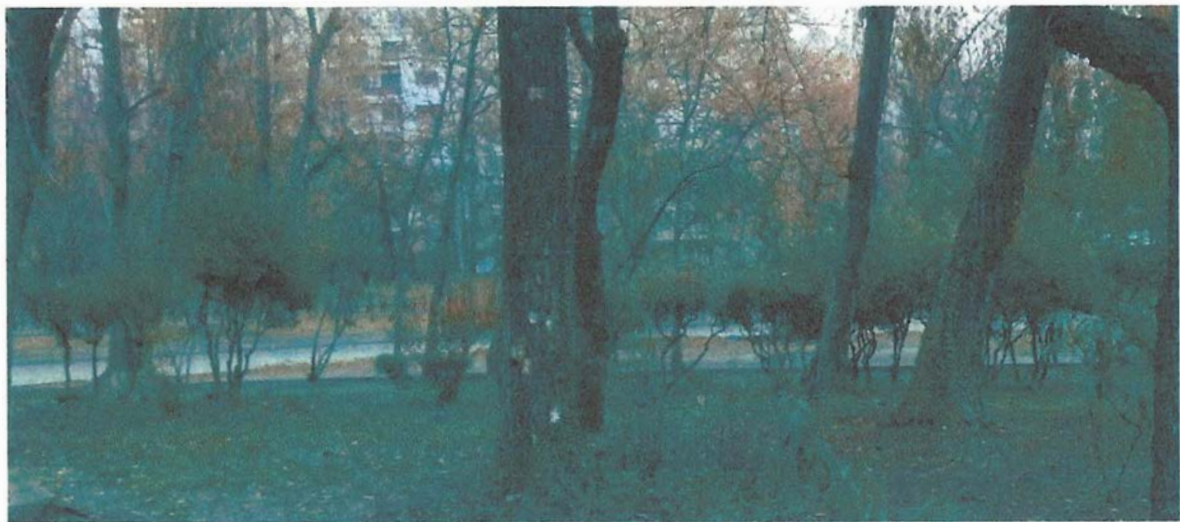
Fig. 55. Conformația arbuștilor care însoțesc podurile (sus) și malul estic al lacului
Sursă: arhive personale (2018)

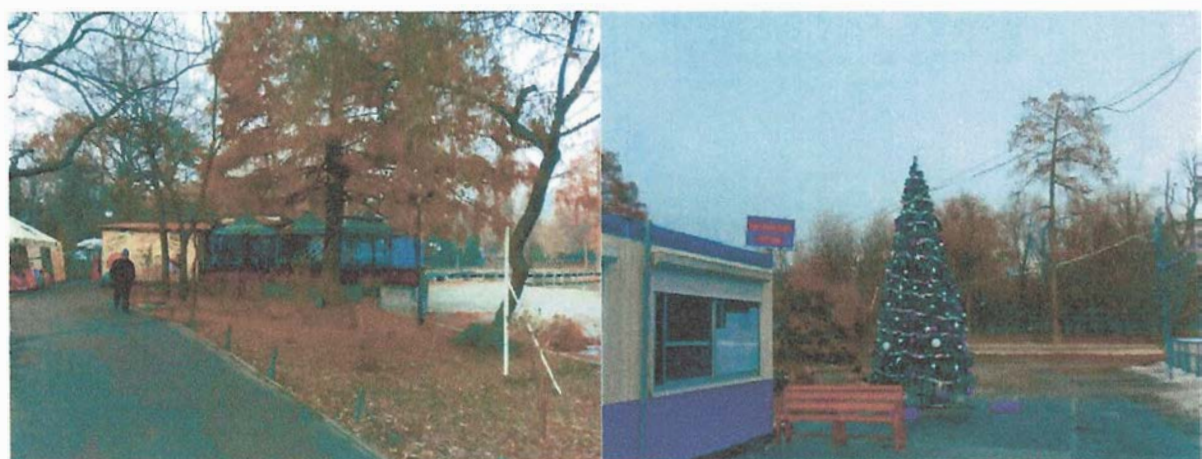
De asemenea, partea sudică a malului de lac îngloba odinioară și trei exemplare de *Taxodium distichum* (chiparos de baltă). Dintre acestea, singurul care se mai păstrează într-o formă adecvată este cel poziționat pe latura vestică (Fig. 56. - stânga și numărul 8 în anexa 58, planșa P03). Exemplarul amplasat pe latura estică (vezi Fig. 56, dreapta și numărul 11 în anexa 58, planșa P03).

Fig. 56. Exemplare de *Taxodium distichum* (chiparos de baltă) pe tronsonul sudic al lacului
arhive personale (2018)
