**REABILITAREA PEISAGISTICA SI RESTAURAREA PARCURILOR
ISTORICE CAROL I, GRADINA CISMIGIU SI MIHAI I (HERASTRAU)
LOT 2 – GRADINA CISMIGIU**

Evaluare peisagistica

COMPANIA MUNICIPALA DEZVOLTARE DURABILA BUCURESTI S.A.

Studiu de evaluare peisagistică

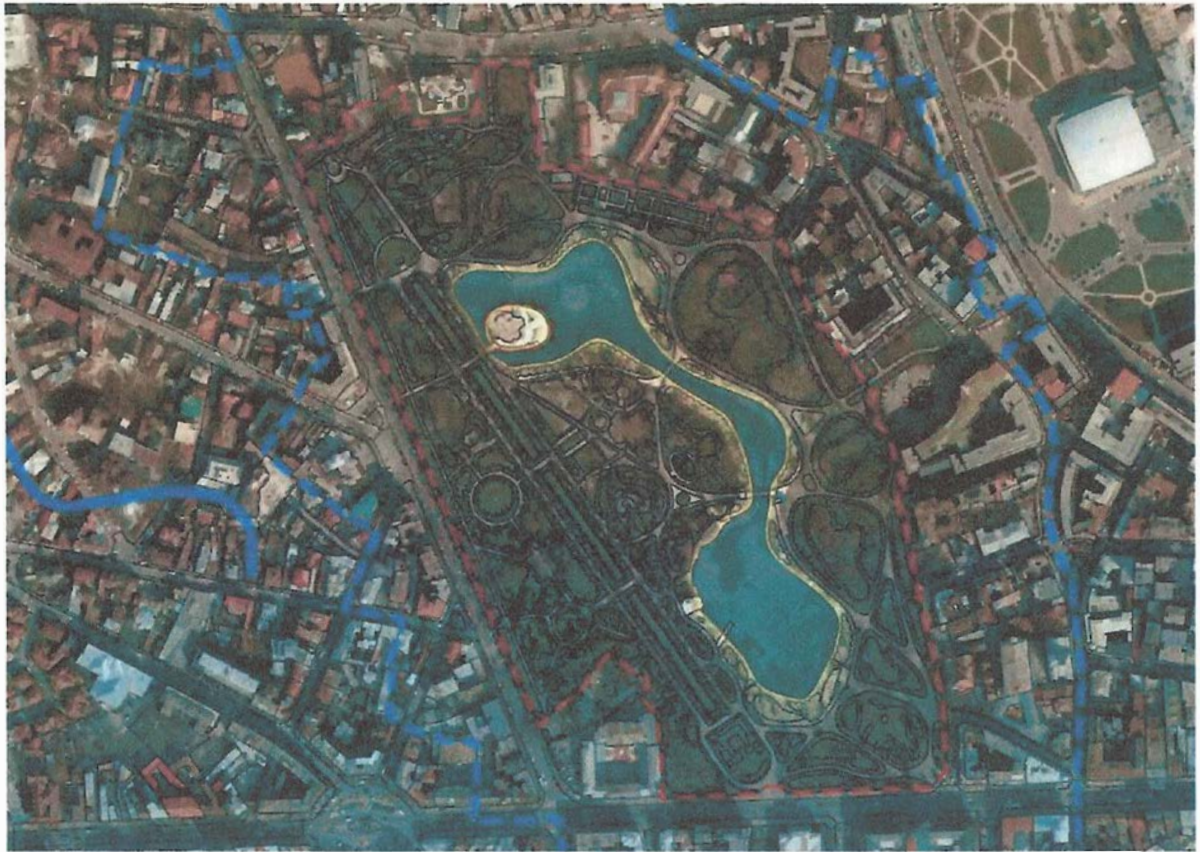
Fig. 57. Cuva lacului

Deși cuva lacului (Fig. 57) este lipsită de vegetație, aceasta are o importanță deosebită în observarea compoziției generale a Grădinii Cișmigiu, mai ales pe parcursul sezonului cald, atunci când se pot face plimbări cu barca.

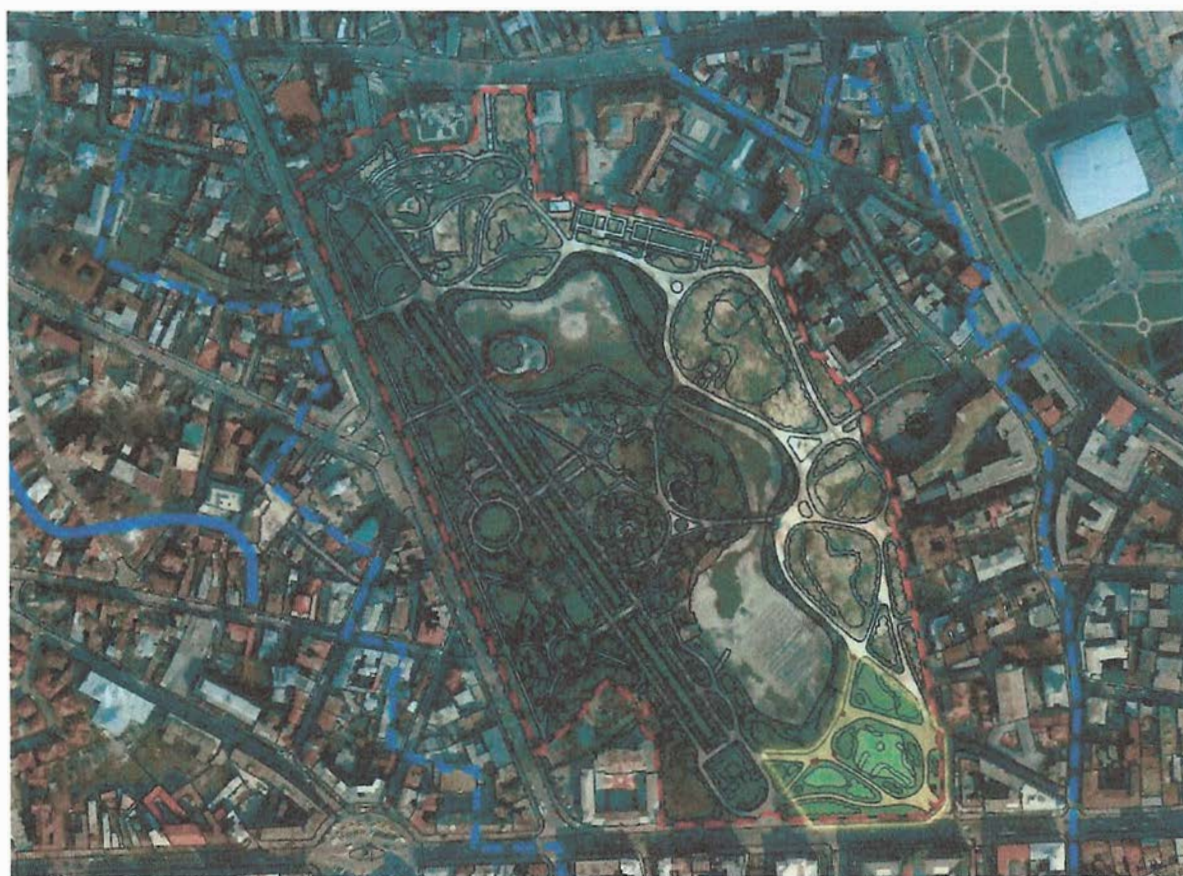
În partea de est a alveolei centrale din cadrul Intrării Elisabeta - Zalomit este amplasat un exemplar de *Diospyros kaki*. Acesta este, de asemenea, unul dintre cele mai spectaculoase exemplare aparținând speciilor exotice care s-au păstrat în cadrul grădinii. Starea exemplarului este încă adecvată.

Fig. 59. Intrarea Elisabeta - Zalomit
Sursă: RPR Birou de studii contemporane (2019)

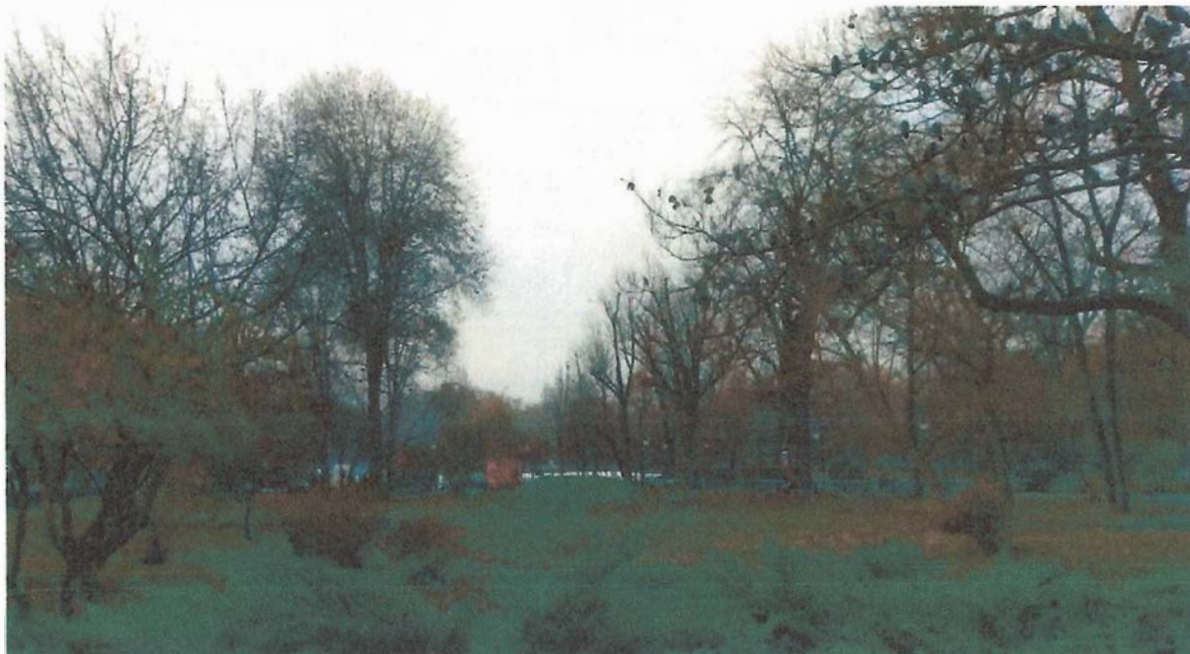
Fig. 60. Configurația perspectivei de la Intrarea Elisabeta - Zalomit
Sursă: arhive personale (2018)

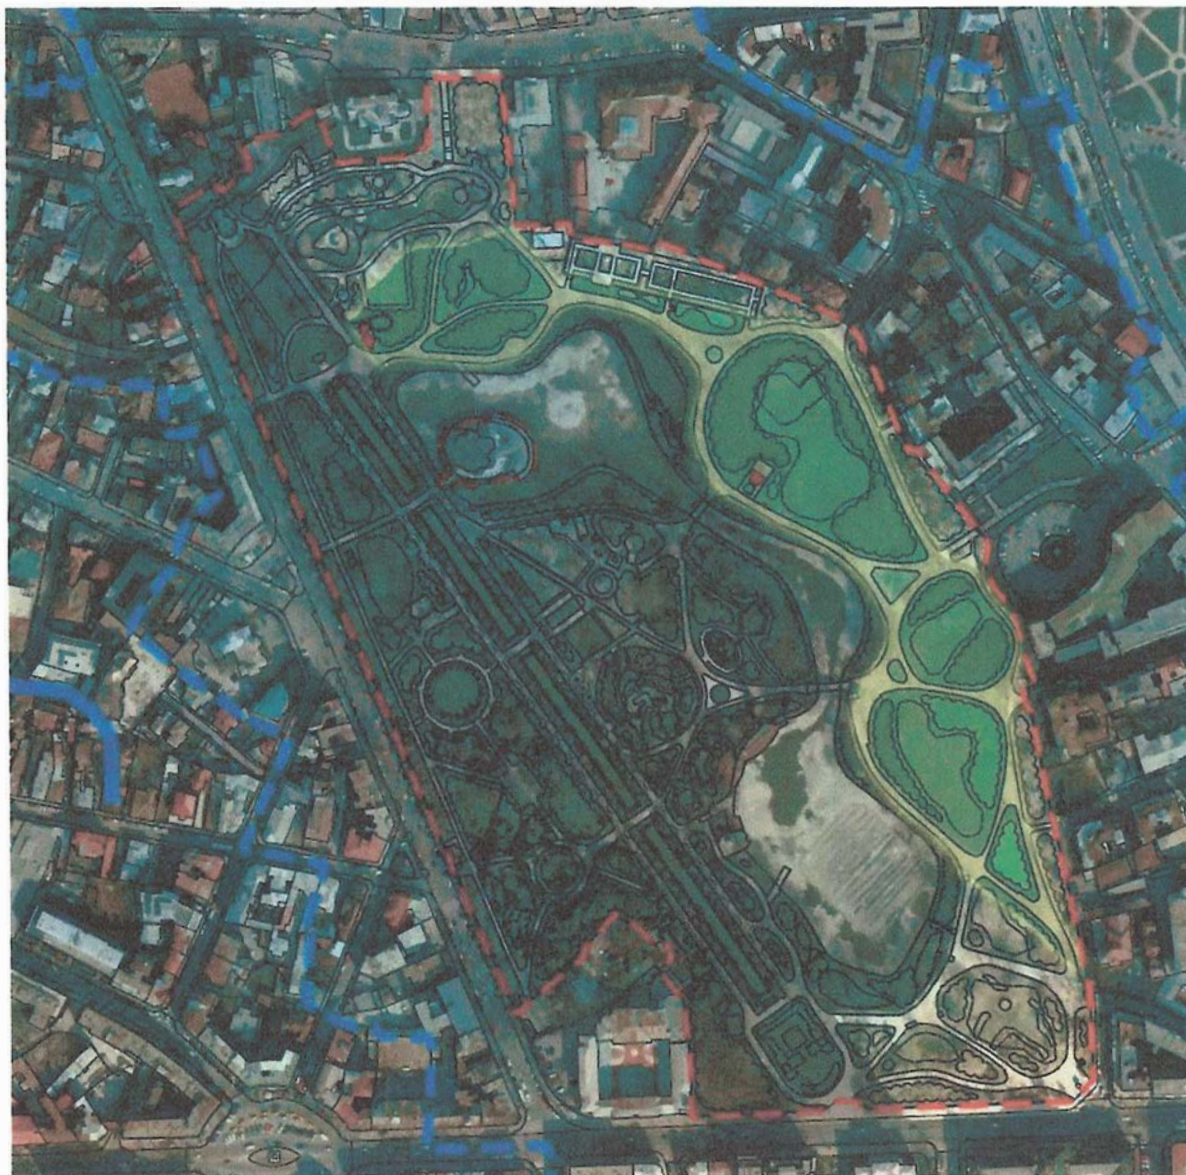
Zona masivelor alternate cu peluze (Fig. 61.) este cea care înglobează cea mai mare parte a masivelor cu arbori ce fac parte din amenajarea inițială, acestea fiind poziționate spre sud. Arborii remarcabili din cadrul acestor masive au suferit însă importante debilitări, iar în lipsa unui program de monitorizare adecvat încep să provoace pagube sau să dispară (Fig. 62.).

Fig. 61. Zona masivelor alternate cu peluze
Sursă: RPR Birou de studii contemporane (2019)

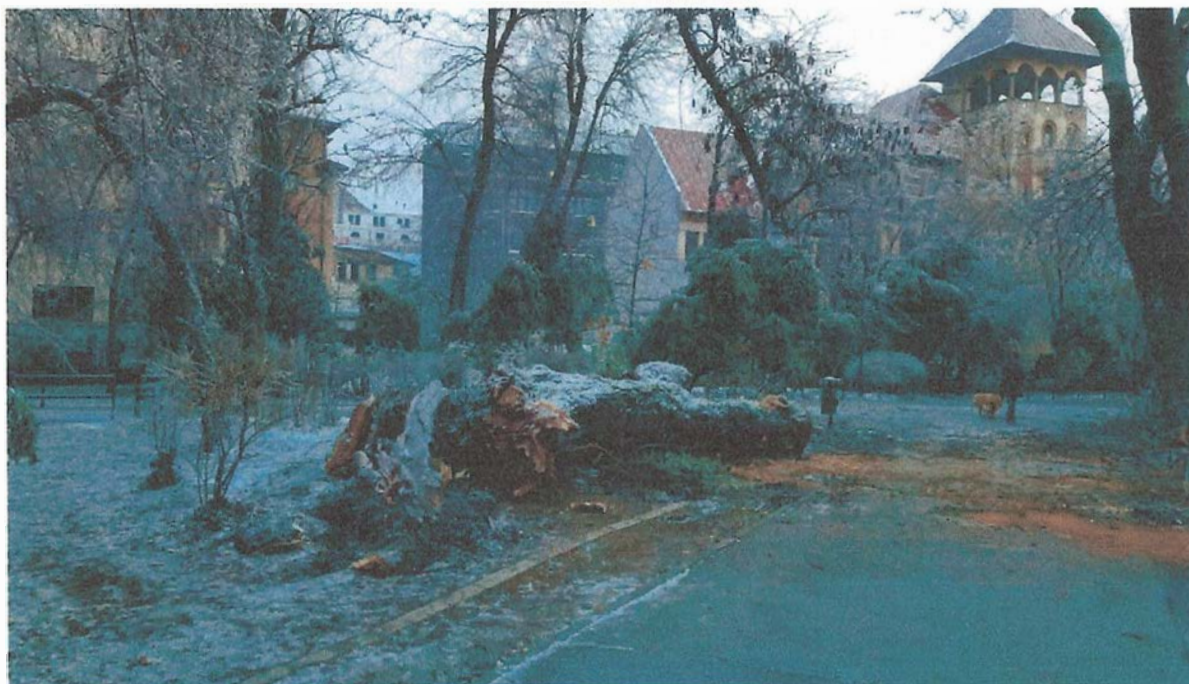
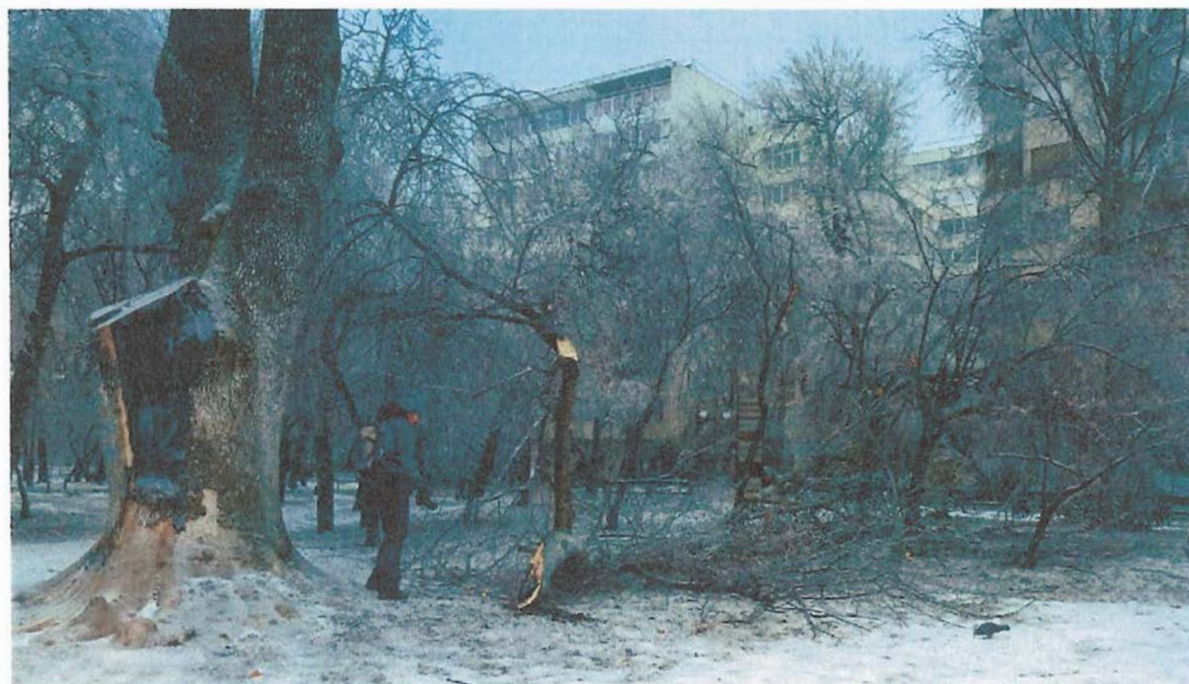
Fig. 62. Arbori din amenajarea inițială a Grădinii Cișmigiu
Sursă: arhive personale (2019)

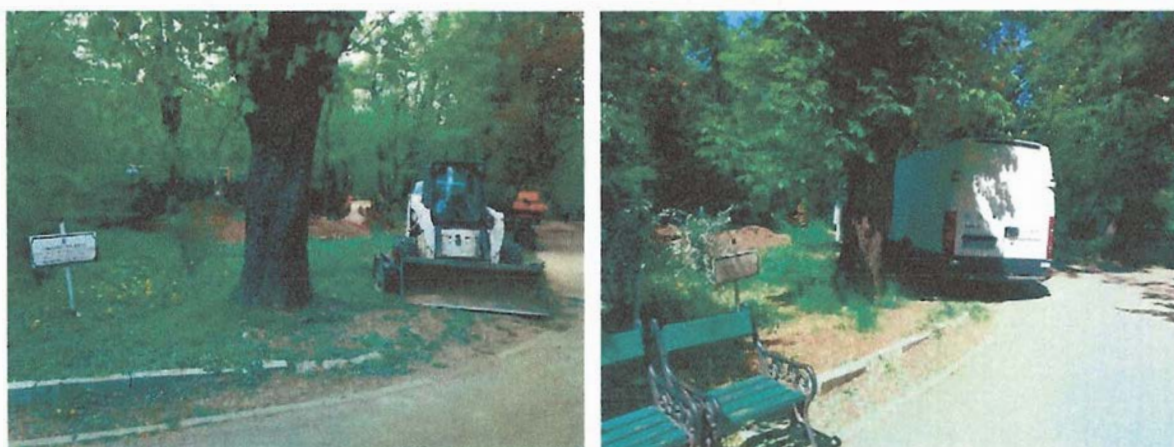
Fig. 63. Arbore ocrotit: *Aesculus hippocastanum*
Sursă: arhive personale (2018)

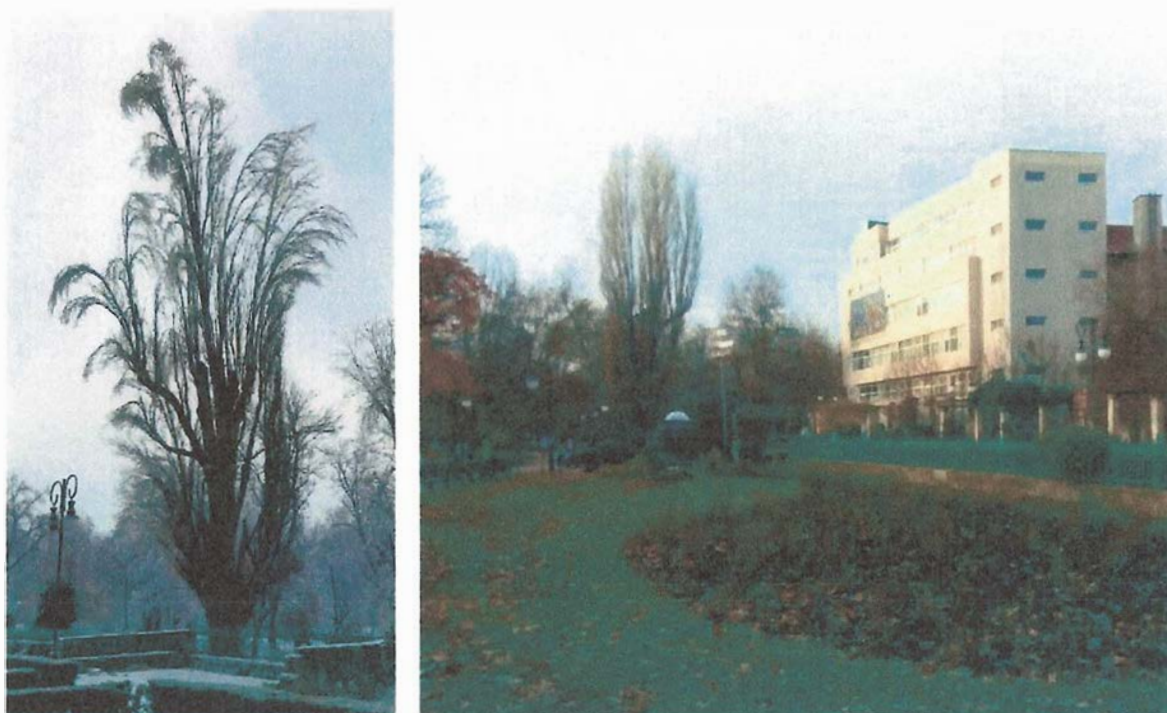
- *Populus nigra* (plop negru - Fig. 67. și numărul 3 în planșa P03); exemplarul este debilitat din cauza tăierilor agresive și a suferit importante pagube ca urmare a ploii de gheață din ianuarie 2019;
- *Populus nigra* (plop negru - Fig. 68. - stânga și numărul 4 în planșa P03); exemplarul debilitat în urma tăierilor agresive care a și dispărut între timp;
- *Populus nigra* (plop negru - Fig. 68 - dreapta și numărul 5 în planșa P03); exemplarul este debilitat ca urmare a tăierilor agresive care i-au fost aplicate.

Fig. 67. Exemplar special: Populus nigra (plop negru; numărul 3 în Planșa P03)
Sursă: arhive personale (2019 - stânga și 2018 - dreapta)

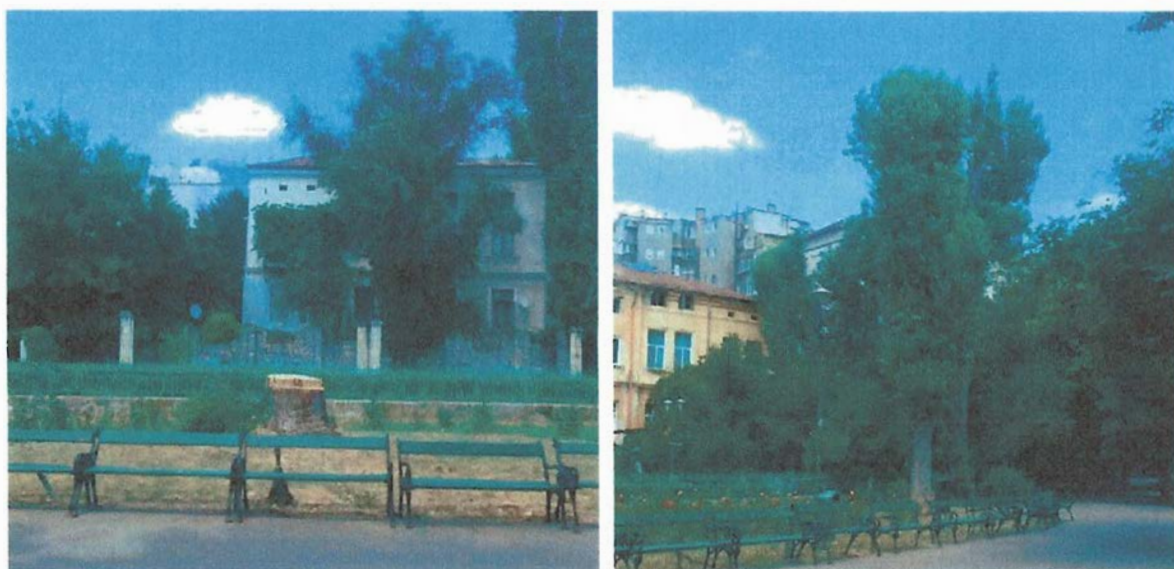
Fig. 68. Exemplare speciale: Populus nigra (plop negru; numărul 4 și 5 în Planșa P03)
Sursă: arhive personale (2016)

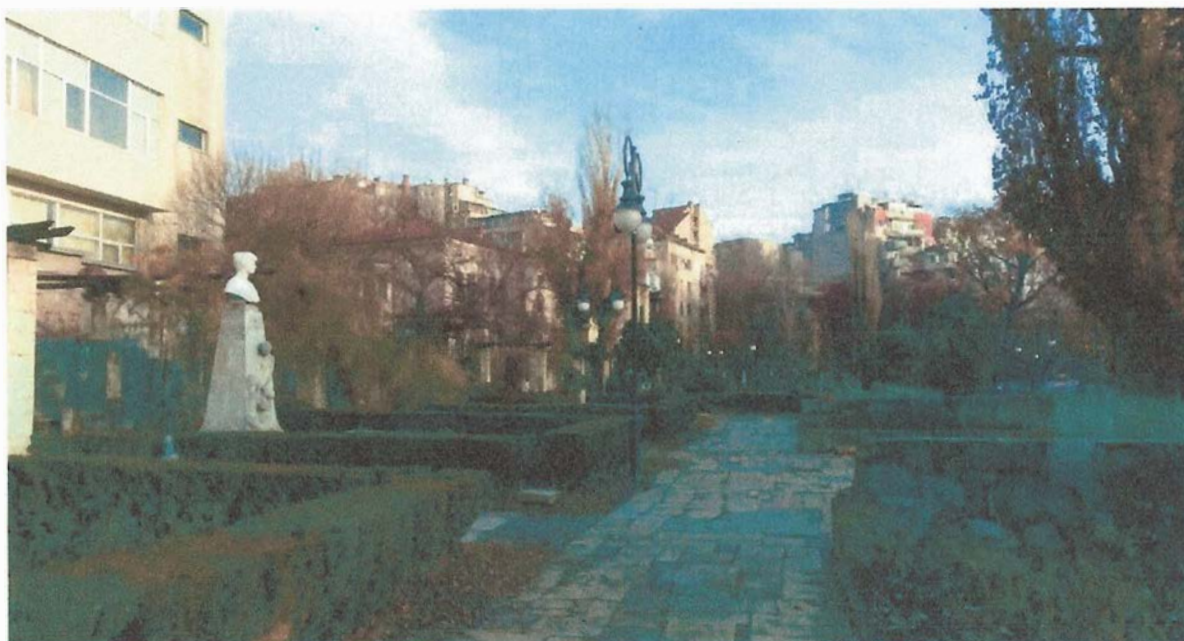
Grădina de trandafiri (Fig. 69) este un element compozițional ce însoțește un sistem de terase și ziduri de sprijin care preiau panta prezentă în această parte a grădinii. Zonele plantate cu trandafiri sunt încadrate de o rețea de garduri vii realizate din buxus (Fig. 70). Înălțimea acestui element în prezent permite cu greu observarea trandafirilor. Din păcate, trandafirii plantați aici nu reprezintă o colecție de roze, așa cum a s-a intenționat în momentul realizării acestei părți a grădinii și, respectiv, așa cum era obișnuit în cazul amenajărilor de factura și valoarea Cișmigiului.

Fig. 70. Configurația grădinii cu trandafiri
Sursă: arhive personale (2018)

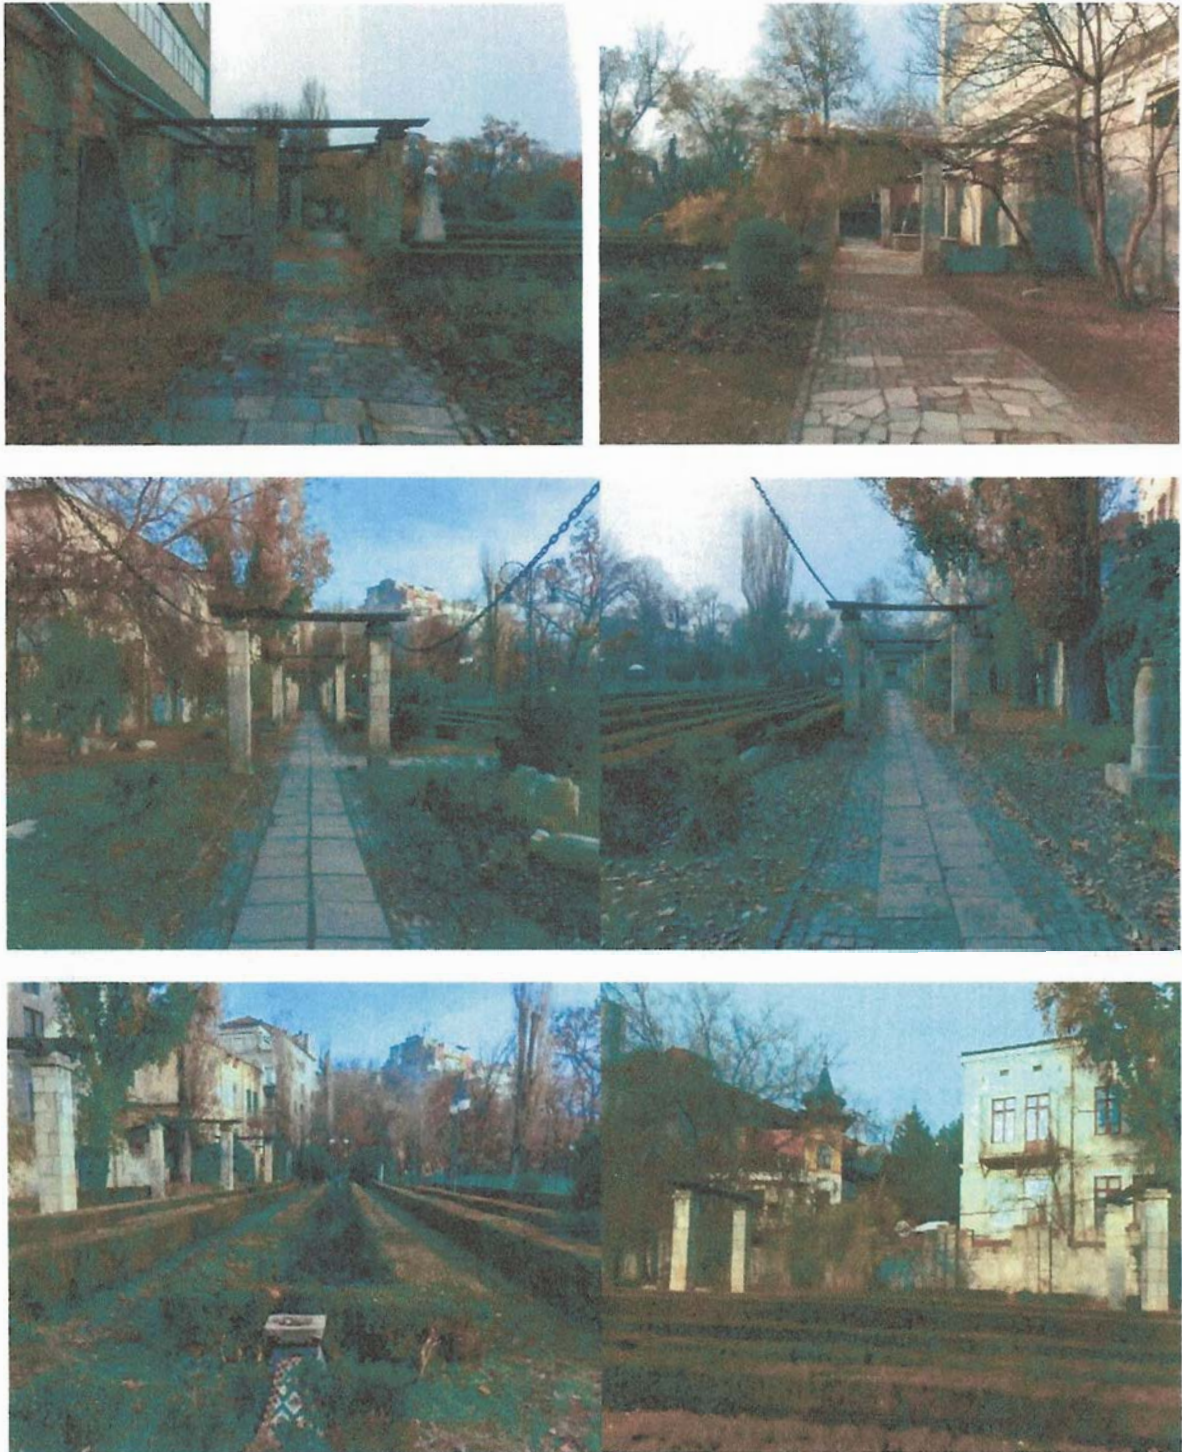
Către nord, zona mai înglobează o înșiruire de pergole realizate din piatră și lemn și acoperite sporadic cu glicină. Acesta era odinioară unul dintre elementele cheie ale acestei zone a grădinii, însă în prezent, atmosfera specifică s-a pierdut (Fig. 71).

Fig. 71. Configurația grădinii cu trandafiri
Sursă: arhive personale (2018)

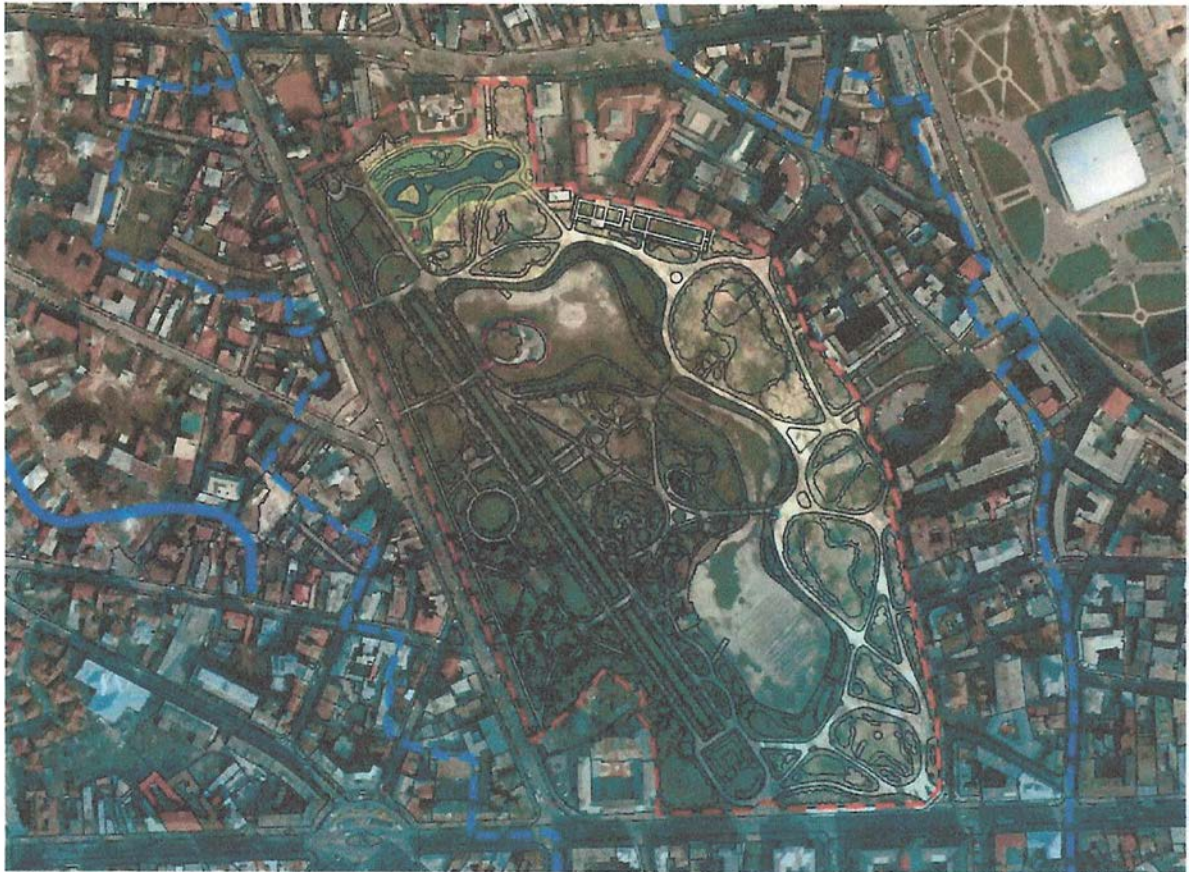
Fig. 72 - Zona Lacului Kretzulescu
Sursă: RPR Birou de studii contemporane (2019)

Zona Lacului Kretzulescu (Fig. 72.) a pierdut cele câteva elemente arborescente speciale pe care le îngloba așa cum o dovedesc multiplele buturugi cu dimensiuni considerabile. Echipa care a dezvoltat prezenta lucrare nu deține însă informații în acest sens. Este posibil ca un viitor studiu amănunțit de teren sau noi documente de arhivă să scoată la lumină informații cu privire la aceste aspecte.

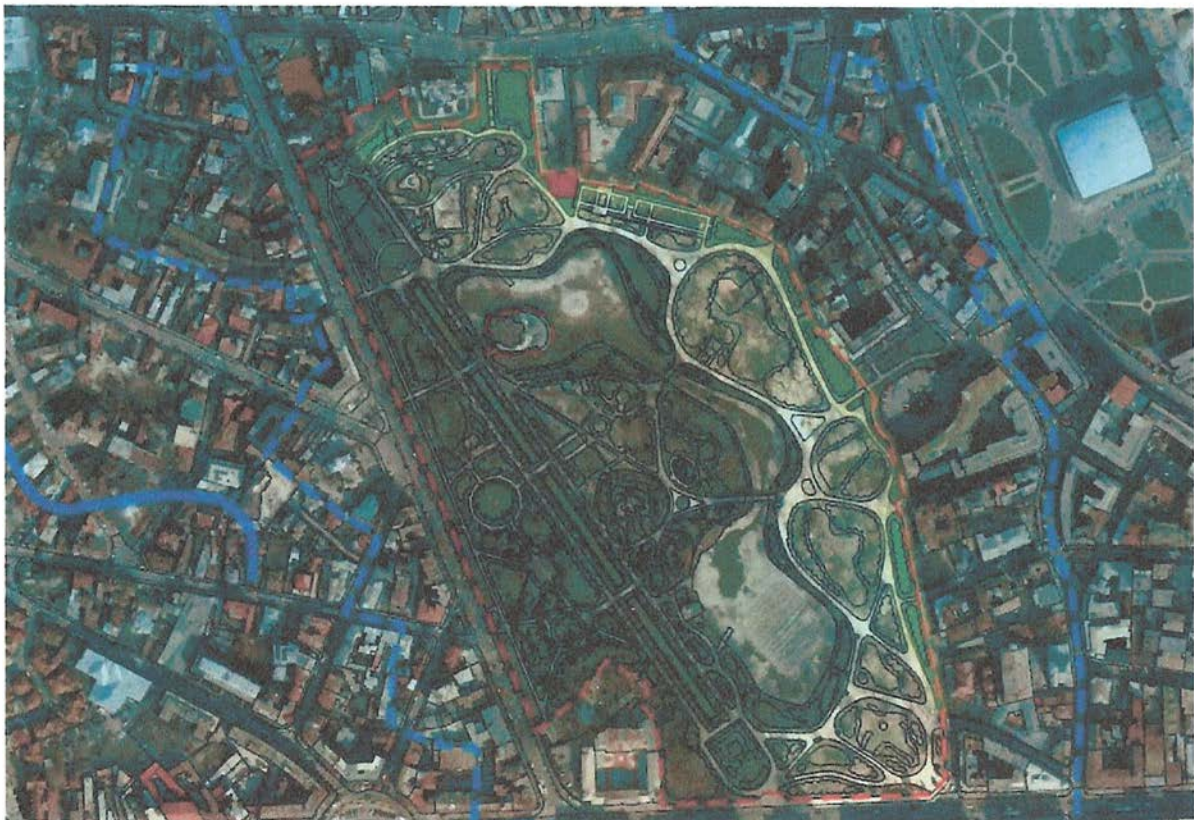
Fig. 73. Plantația perimetrală de est
Sursă: RPR Birou de studii contemporane (2019)

Zona perimetrală de est (Fig. 73.) găzduiește câteva masive care înglobează arbori din amenajarea istorică a Grădinii Cișmigiu (amplasate spre nord-vest și sud-est).

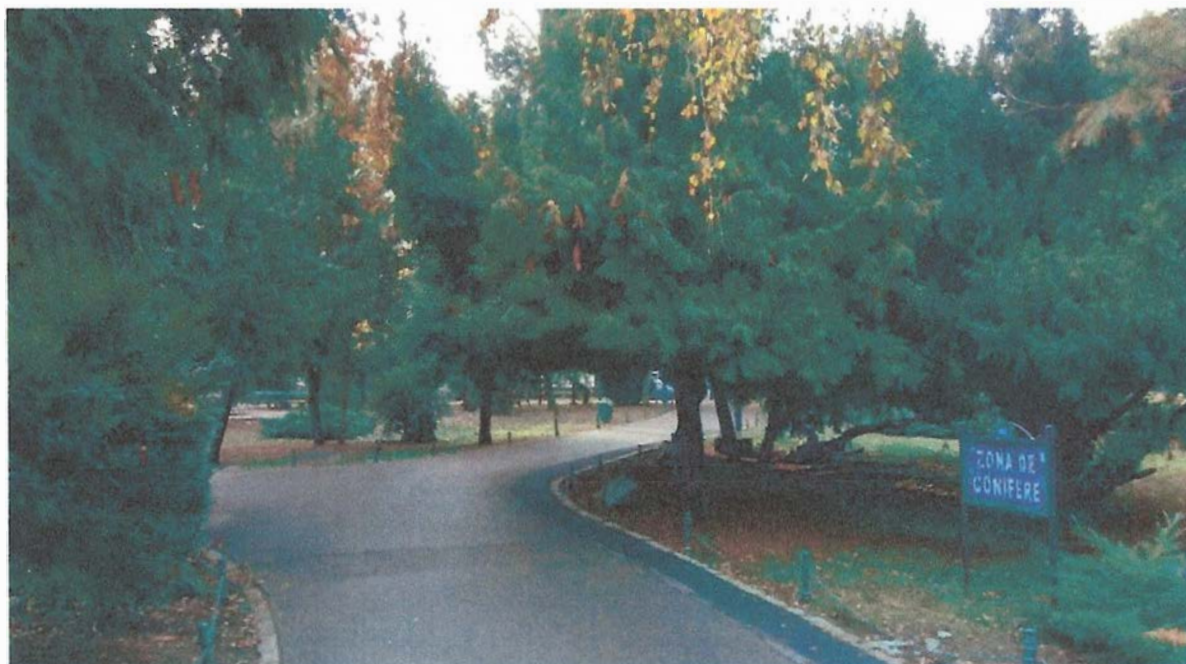
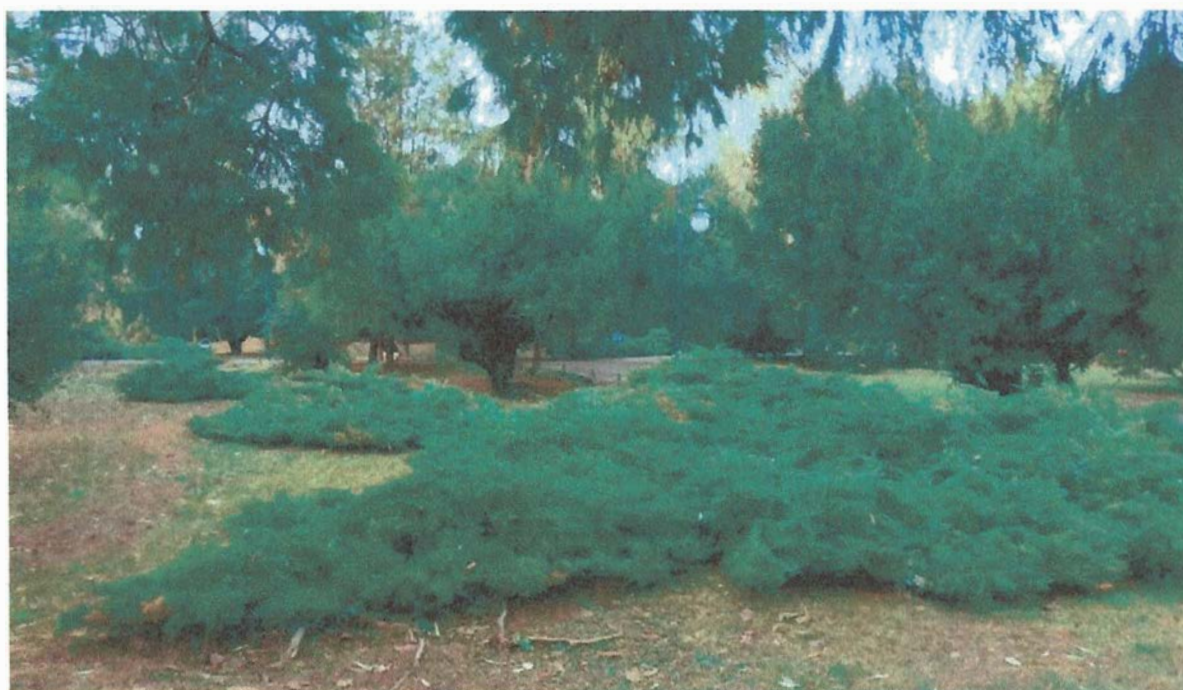
acela de a asigura un ecran contrastant cu albul statuilor. În prezent o parte din pergole au dispărut, iar plantele agățătoare acoperă doar într-o mică măsură aceste structuri metalice.

Fig. 76. Conformația Grădinii de iarnă
Sursă: arhive personale (2018)

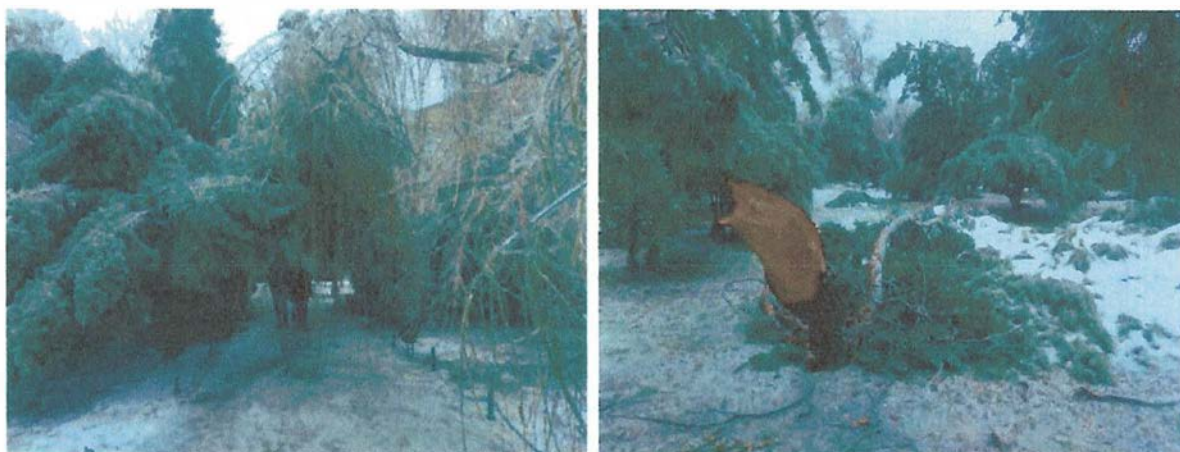
Fig. 77 - Conformația Grădinii de iarnă în timpul ploii de gheață din ianuarie 2019
Sursă: arhive personale (2019)

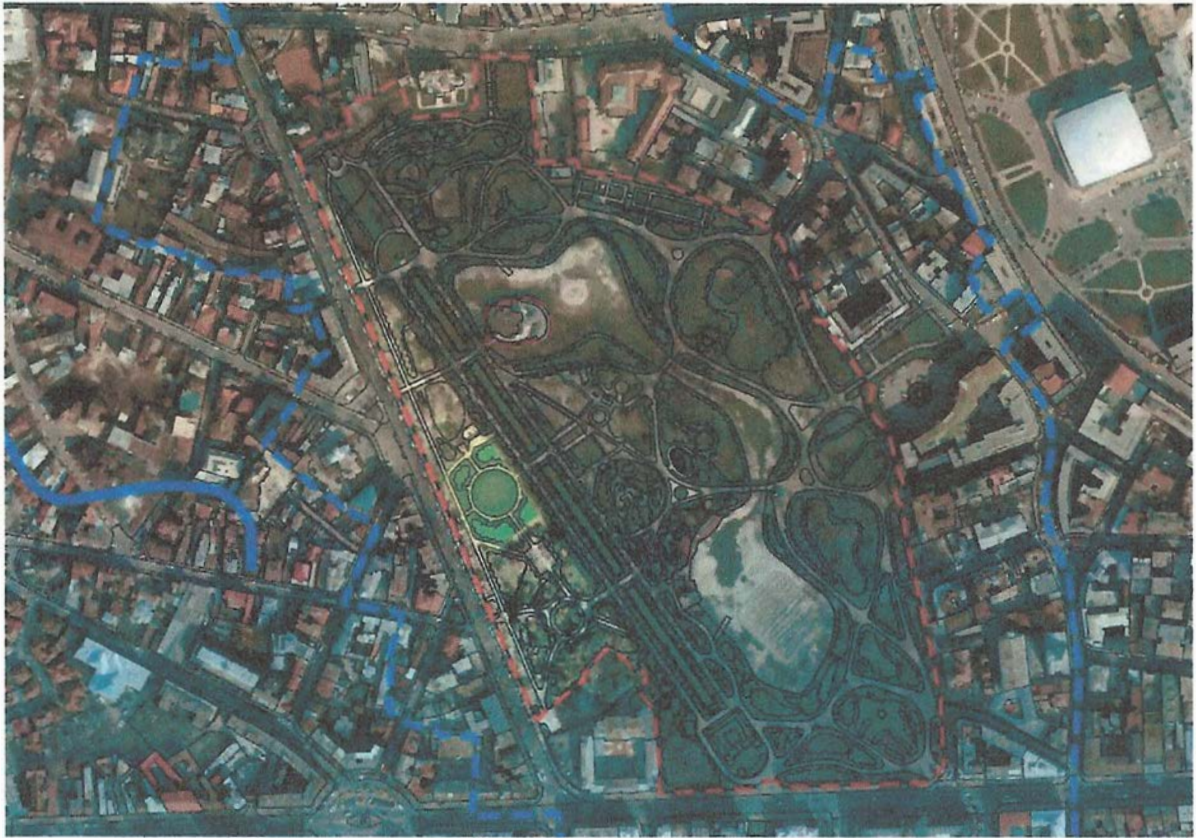
Fig. 79. Rondul Roman

Un alt exemplu de alterare a unui element compozițional ca urmare a unei întrețineri defectuoase este ansamblul Rondului Roman (Fig. 15). Conformația centripetă a acestuia este modificată astăzi în primul rând din cauza faptului că vederea este obturată de exemplarele de tisă care au crescut necontrolat. Acestea, împreună cu mai multe liane care au devenit prea mari pentru suportul care le-a fost desemnat împiedică perceperea spațiului așa cum acesta a fost configurat inițial.

Rondul Roman (Fig. 79), cunoscut și sub denumirea de Rotonda Scriitorilor, este un alt element extrem de ilustrativ pentru gestionarea precară a vegetației din Grădina Cișmigiu.

Din cauza gestionării precare, zona Rondului Roman lasă impresia unui haos generalizat, minimizând importanța acestui element emblematic al Grădini Cișmigiu. Din păcate, refacerea acestui element compozițional nu se mai poate realiza în mod real decât prin înlocuirea tuturor elementelor vegetale deoarece plantele se află într-un avansat stadiu de degradare, iar dimensiunile lor nu mai permit diverse intervenții (precum reducerea înălțimii). Peluza de vest (Fig. 84.), este bordată pe latura estică și la nord de o plantație ce înglobează arbori care fac parte din amenajarea istorică a Cișmigiuului. Mulți dintre arborii de aici au suferit importante debilitări, iar o parte dintre ei s-au și uscat deja. Dintre arborii speciali din această zonă se remarcă un exemplar de *Ulmus sp.* (ulm - vezi numărul 6 în anexa 58, planșa P03). Dimensiunile considerabile ale acestuia sunt cu atât mai importante cu cât această specie a fost eliminată din cadrul Grădinii Cișmigiu aproape complet de-a lungul timpului din cauza unor boli și dăunători specifici.

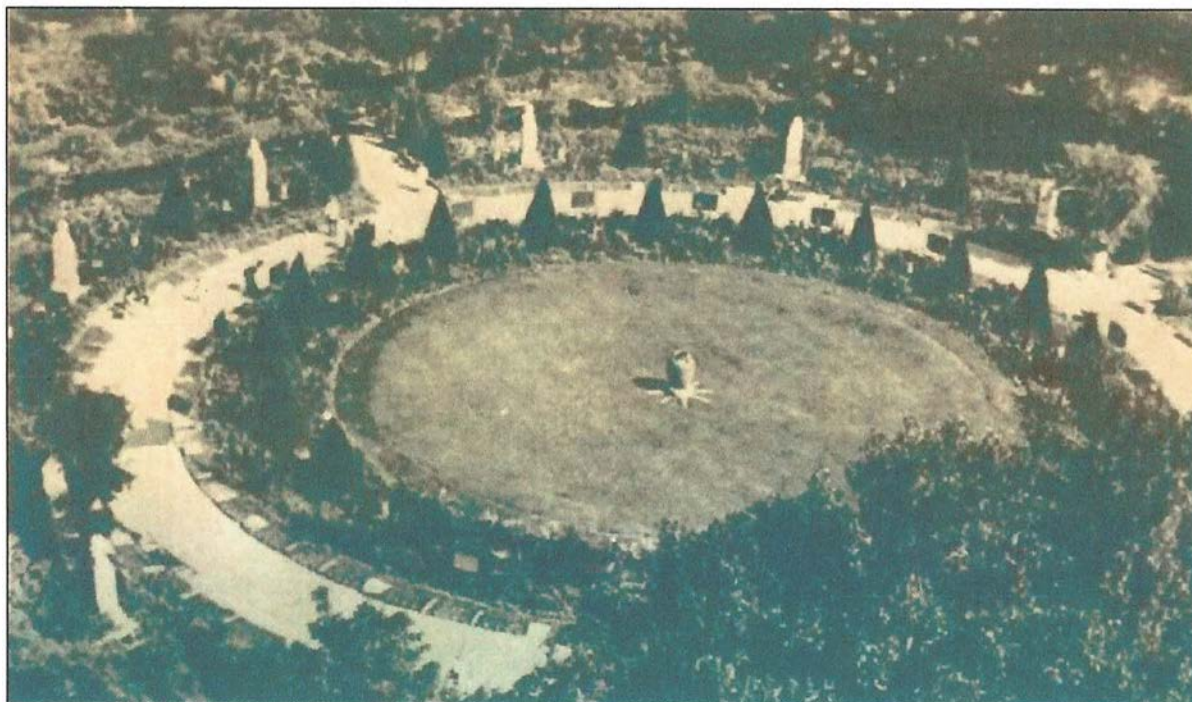
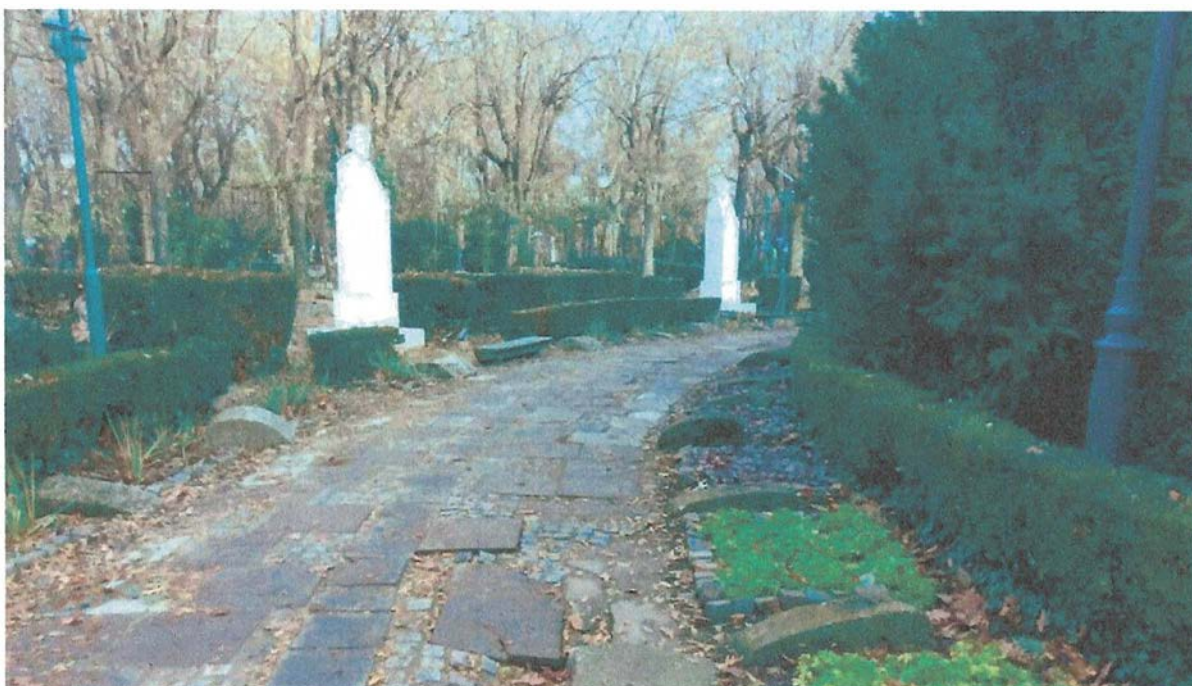
Conceptul centripet al amenajării s-a pierdut de foarte mult timp (Fig. 80 și 81). De asemenea, compoziția vegetală este puternic debilitată, spațiul fiind în prezent un amestec haotic de obiecte de artă și plante îmbătrânite, degarnisite sau deformate. Aici trebuie menționat faptul că, la origini, acest spațiu a fost amenajat cu ajutorul unui amalgam de elemente recuperate din dezafectarea altor construcții. Însă coerența amenajării a fost dată tocmai de compoziția vegetală care este azi destructurată.

Fig. 81. Conformația Rondului Roman la origini și în prezent
Sursă: arhive personale

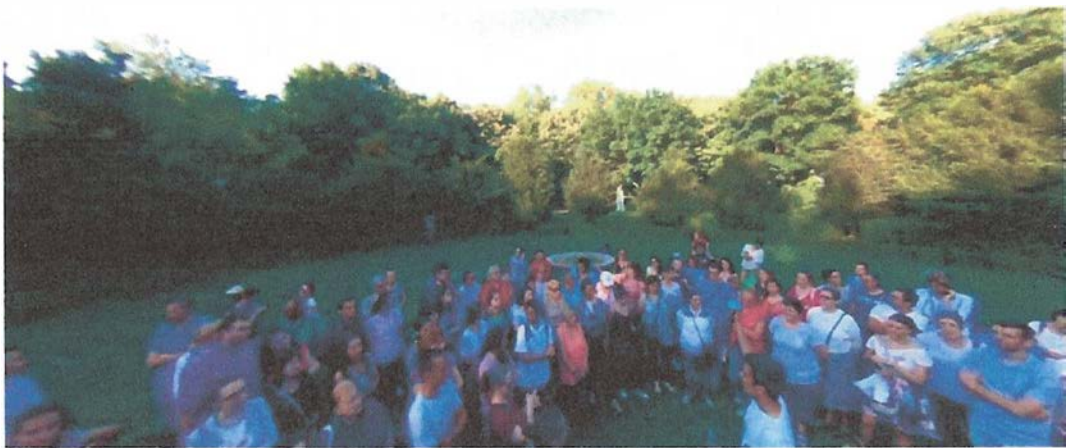
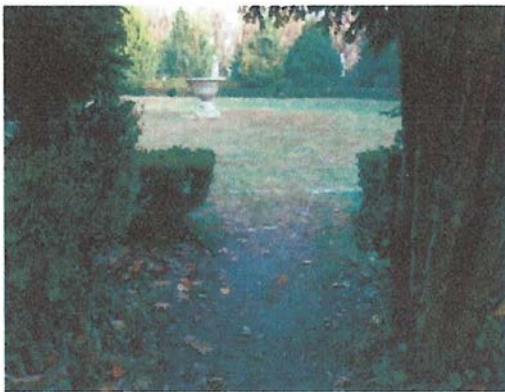
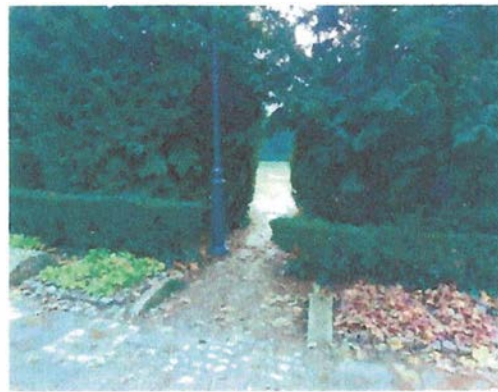
Tisele conice așezate în centrul amenajării au format între timp un adevărat zid verde care ascunde privirilor peluza centrală care găzduiește un vas decorativ (Fig. 82). Aceasta se zărește prin "spărturile" realizate de utilizatorii grădinii în partea de est și de vest în concordanță cu direcția principală de circulație prin această zonă. Din interiorul acestei incinte verzi, statuile celor 12 scriitori români nu sunt vizibile (Fig. 83 - sus), deși această compoziție vegetală le este dedicată și, ca urmare, trebuie să se subsumeze obiectelor de artă.

Fig. 82. Conformația zonei centrale a Rondului Roman
Sursă: arhive personale (2018)

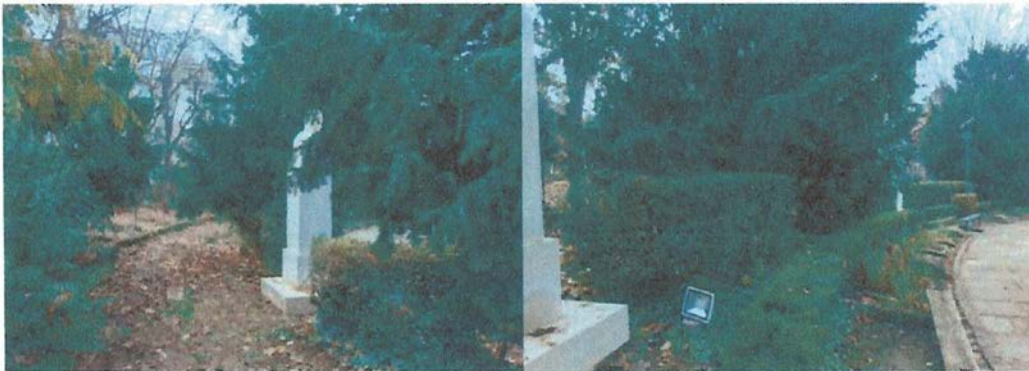
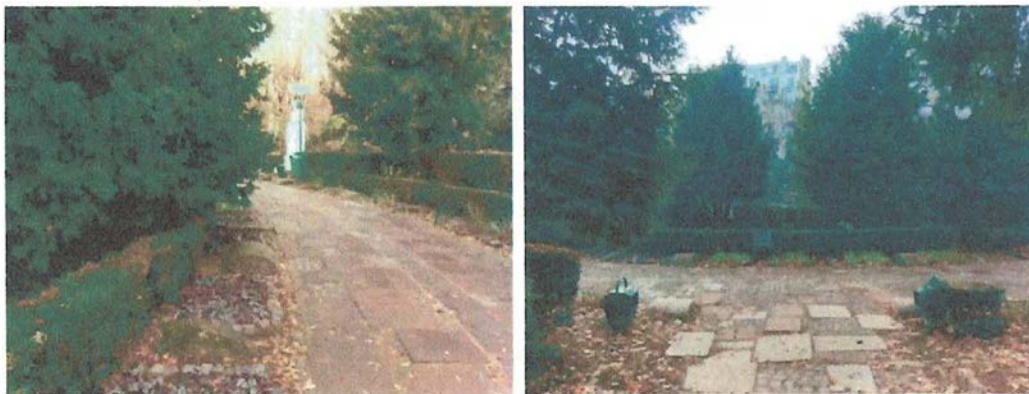
Exteriorul Rondului Scriitorilor era bordat odinioară de pergole de metal care constituiau suport pentru o serie de plante agățătoare (Fig. 83 - sus). Rolul acestor structuri înverzite era

Tisele amplasate alături de aceste elemente sunt și ele îmbătrânite și destructurate. Zona poziționată între pergole și statui este lipsită aproape în întregime de elemente vegetale (Fig. 83 - mijloc stânga). Bordurile formate din buxus au crescut foarte mult în înălțime și au un aspect foarte precar. Zona din fața statuilor (care înglobează și bănci) precum și cea de vis-a-

vis de acestea (adiacentă tiselor din centrul rondului) înglobează doar sporadic elemente vegetale erbacee (Fig. 83 - centru stânga și jos).

Fig. 83. Detalii ale zonei Rondului Roman
Sursă: arhive personale (2018)
