**REABILITAREA PEISAGISTICA A PARCULUI ISTORIC GRADINA
CISMIGIU**

Lac artificial Cișmigiu și debarcader

RAPORT DE EXPERTIZA TEHNICĂ

LAC ARTIFICIAL CISMIGIU SI DEBARCADER

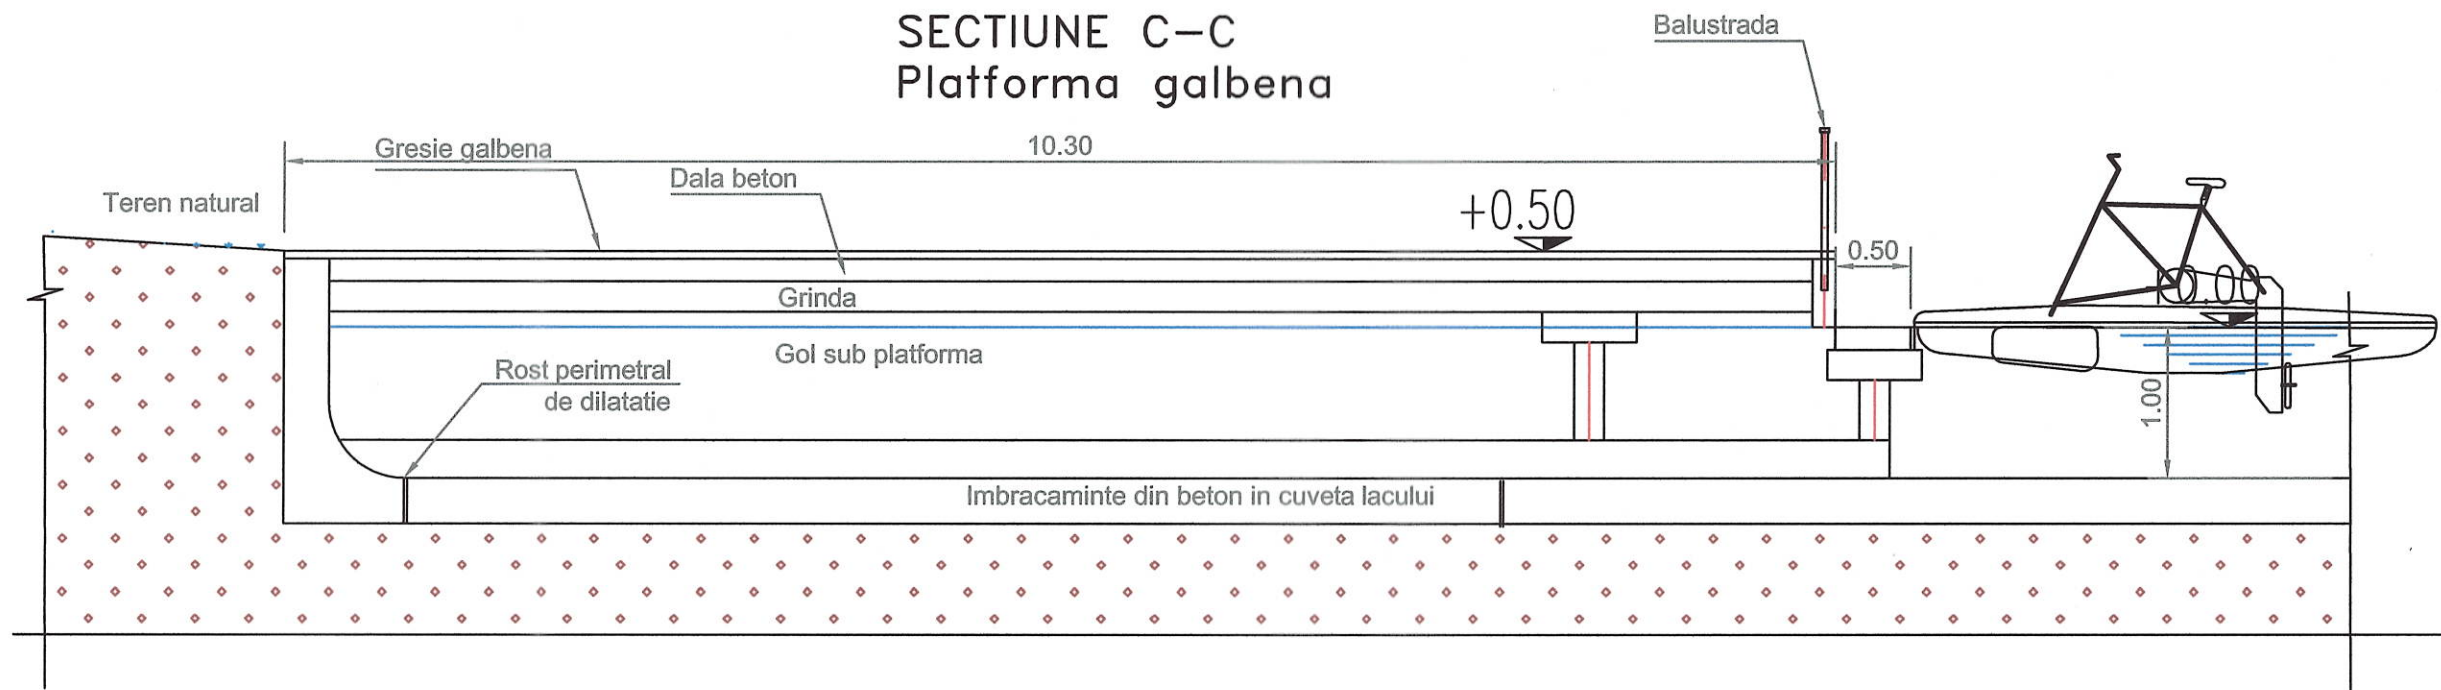
SECTIUNE C-C Platforma galbena

În anii următori 1994 până în 2004 a fost adăugată o platformă de cca 202mp realizată de asemenea pe piloni de beton cu grinzi din lemn aflate într-o stare de degradare foarte pronunțată, lemn putrezit platformă înclinată spre lac. Finisajul este realizat din gresie portocalie o parte și gresie roz cealaltă parte. Acestea au fost realizate fără a ține cont de structură și aspectul general al parcului.

Fig 8. Structura platformei galbene degradată ce riscă să se prăbușească.

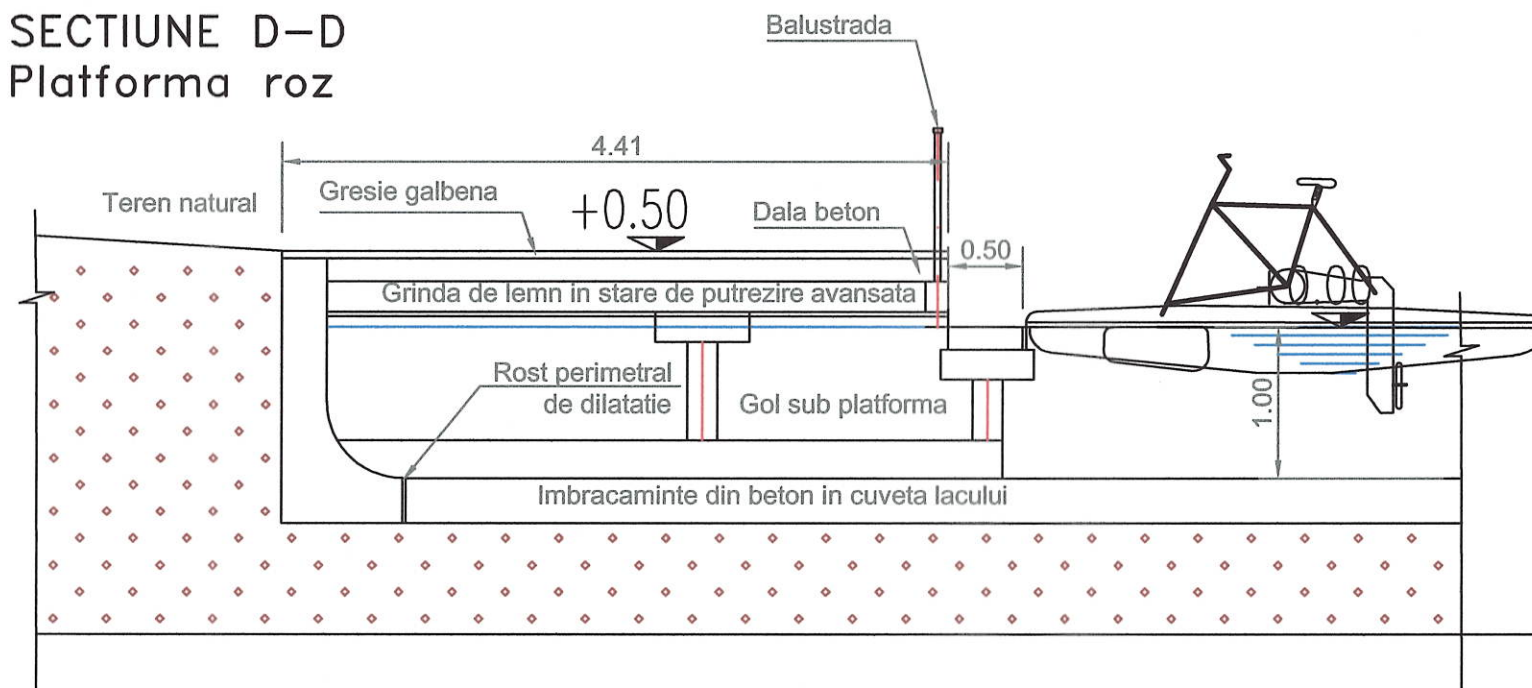
SECTIUNE D-D Platforma roz

Fig. 9 Structura platformei roz degradata partial cedata, armature la vedere
betonul de slaba calitate degradat atacat de agentii din apa lacului
