ELABORARE EXPERTIZA TEHNICA  
REABILITAREA PEISAGISTICA SI RESTAURARE  
A PARCULUI ISTORIC CISMIGIU  
(cod LMI B-II-a-A-19655), SECTOR 1, BUCURESTI

Beneficiari: ADMINISTRATIA LACURI, PARCURI SI AGREMENT BUCURESTI

236/21.05.2019

Denumire: **Expertiza tehnica exigenta A1- rezistenta si stabilitate**

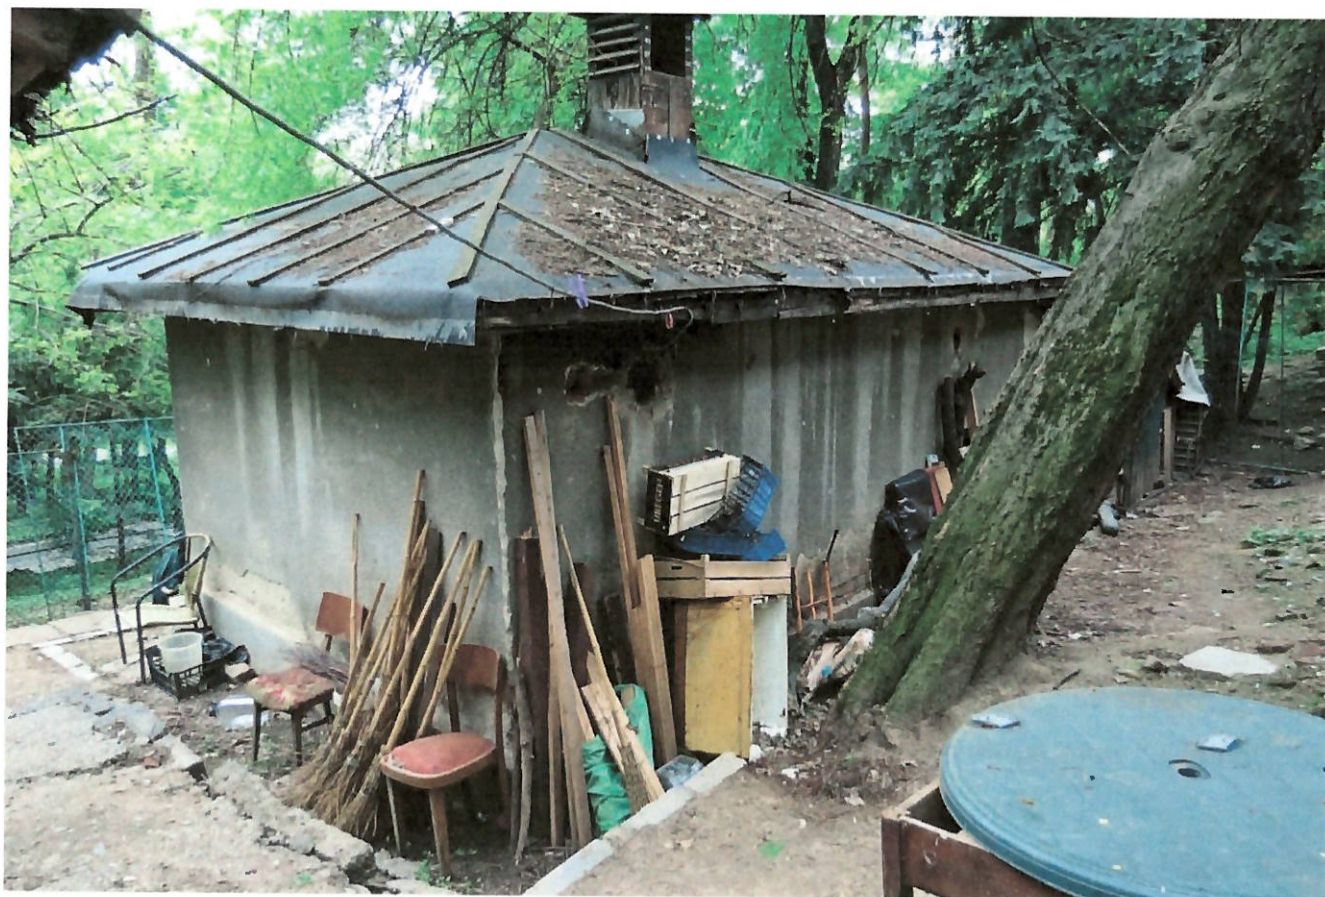
Figura 6. Clădire de birouri 1 - vedere de ansamblu

**degradări moderate.**

2. Calitatea zidăriei: **zidărie cu mortar de var, degradată**

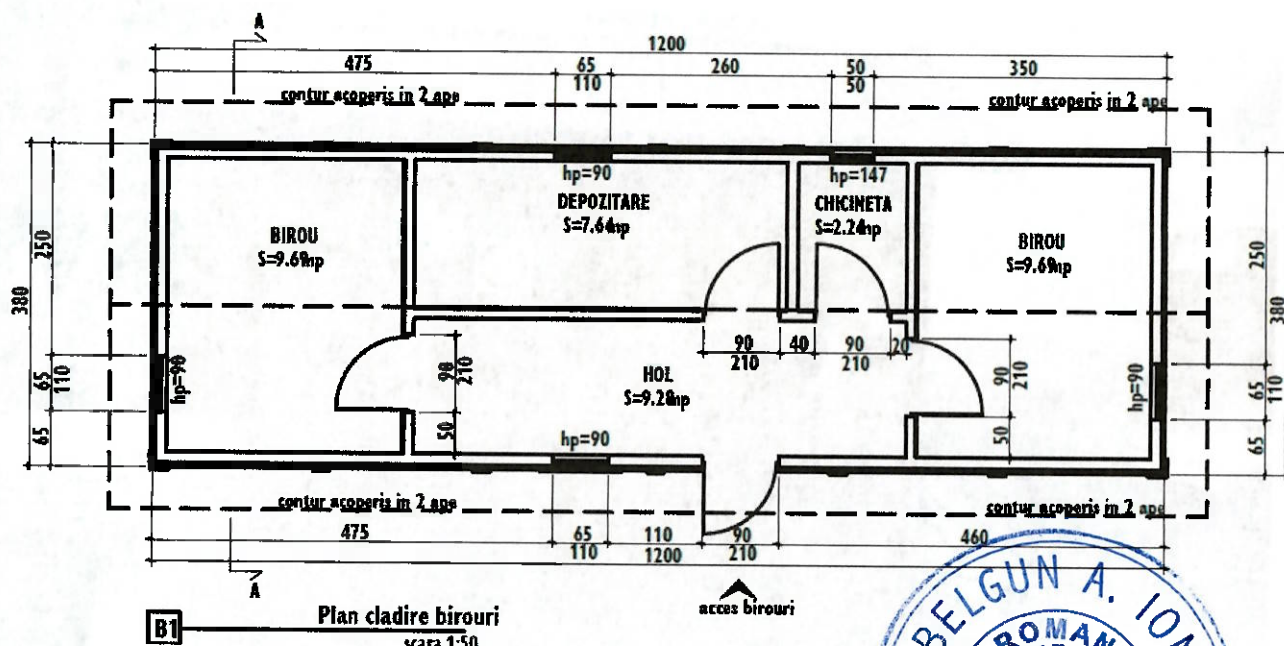
Figura 7. Plan birouri

Degradarile observate sunt minore de tipul vopsea degradata.

Conform proiectului de arhitectura se propune relocarea acestora. Se recomanda plasarea acestora pe o platforma betonata si evitarea interacțiunii cu apele pluviale.

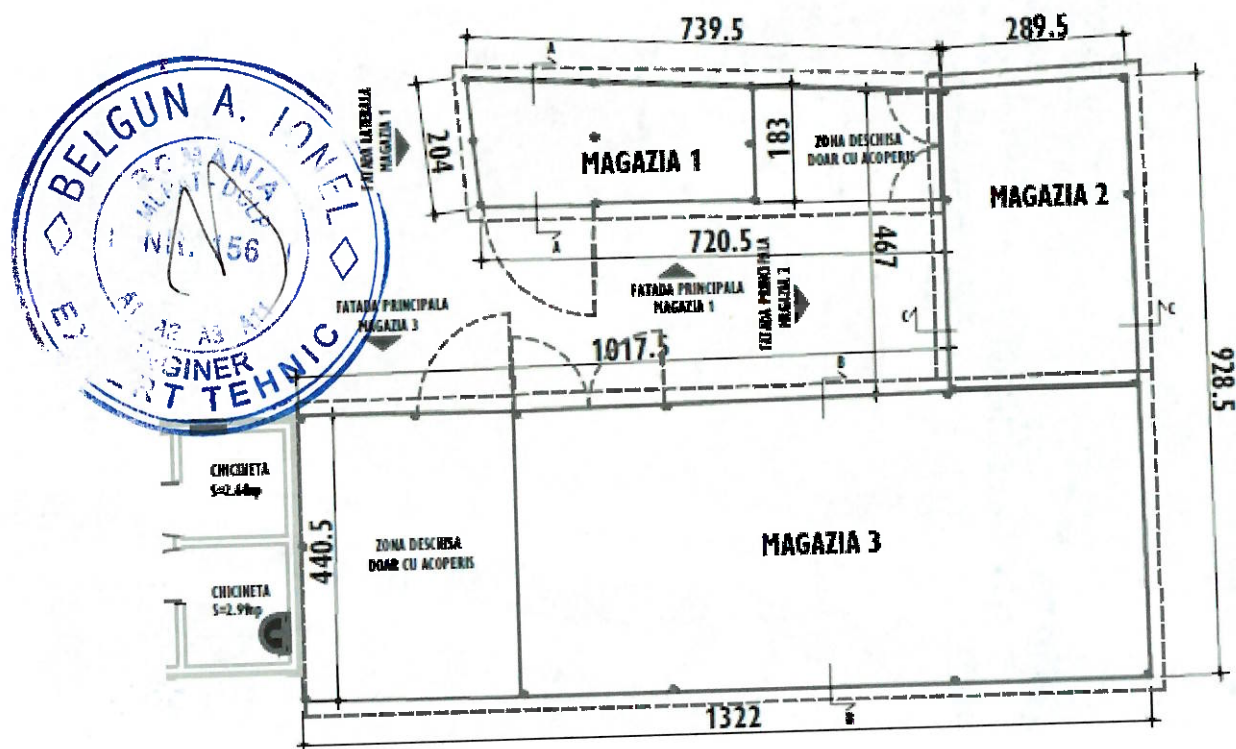
Figura 9. Plan magazii 1, 2 si 3

Sunt clădiri de tip provizoriu, improvizate parțial din lemn, parțial din oțel.

Degradările observate sunt minore de tipul vopsea degradată și elemente de lemn degradate și putrezite.

Conform proiectului de arhitectură se propune relocarea acestora. Se recomandă plasarea acestora pe o platformă betonată și evitarea interacțiunii cu apele pluviale.

Restul clădirilor cu structura din oțel sunt improvizații realizate de-a lungul timpului și se vor demola și se vor reface complet în forma propusă prin proiectul de arhitectură, de preferat tot din lemn, de tip provizoriu ca și celelalte.

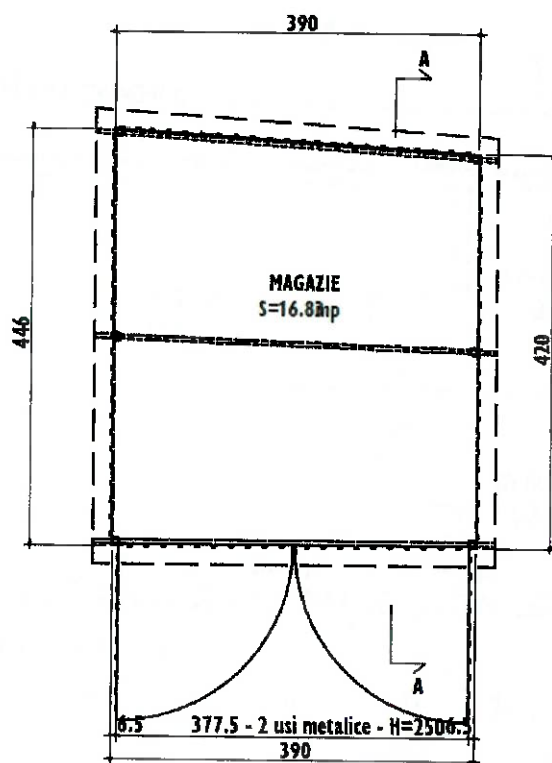
Figura 10. Plan magazie 4

Este o structura provizorie, improvizata, cu structura din otel. Se va demola si se vareface complet in forma propusa prin proiectul de arhitectura, de preferat tot din lemn, de tip provizoriu ca si celelalte.

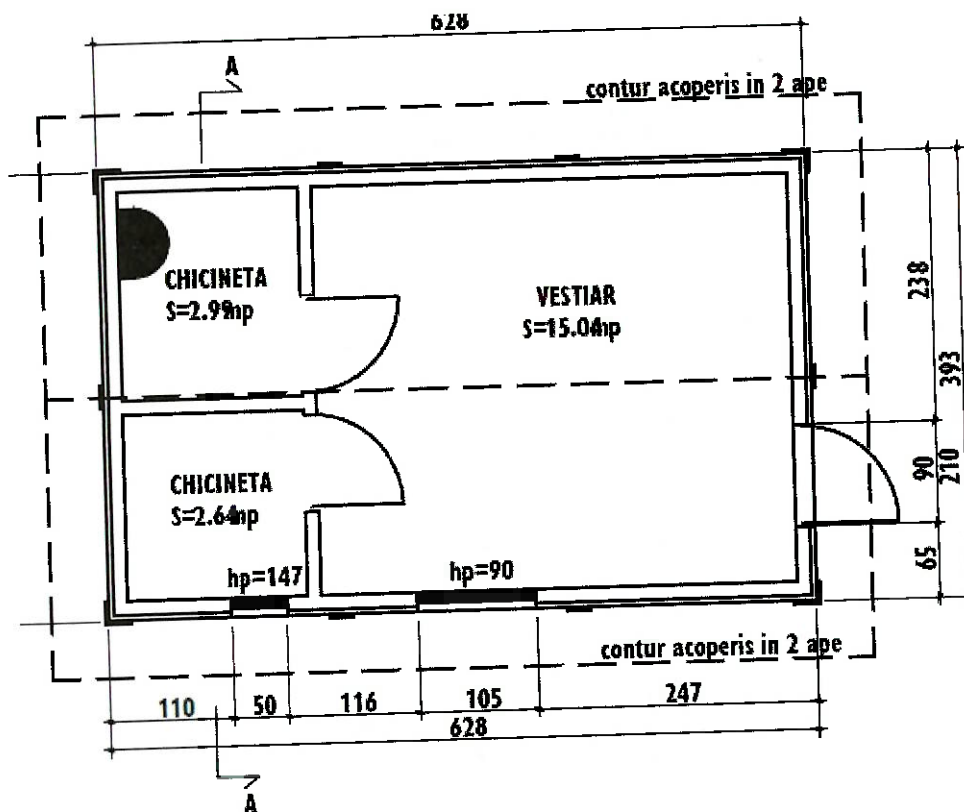
Figura 11. Plan vestiar

Degradările observate sunt minore de tipul vopsea degradată.

Conform proiectului de arhitectură se propune relocarea acestora. Se recomandă plasarea acestora pe o platformă betonată și evitarea interacțiunii cu apele pluviale. Se va înlocui învelitoarea.

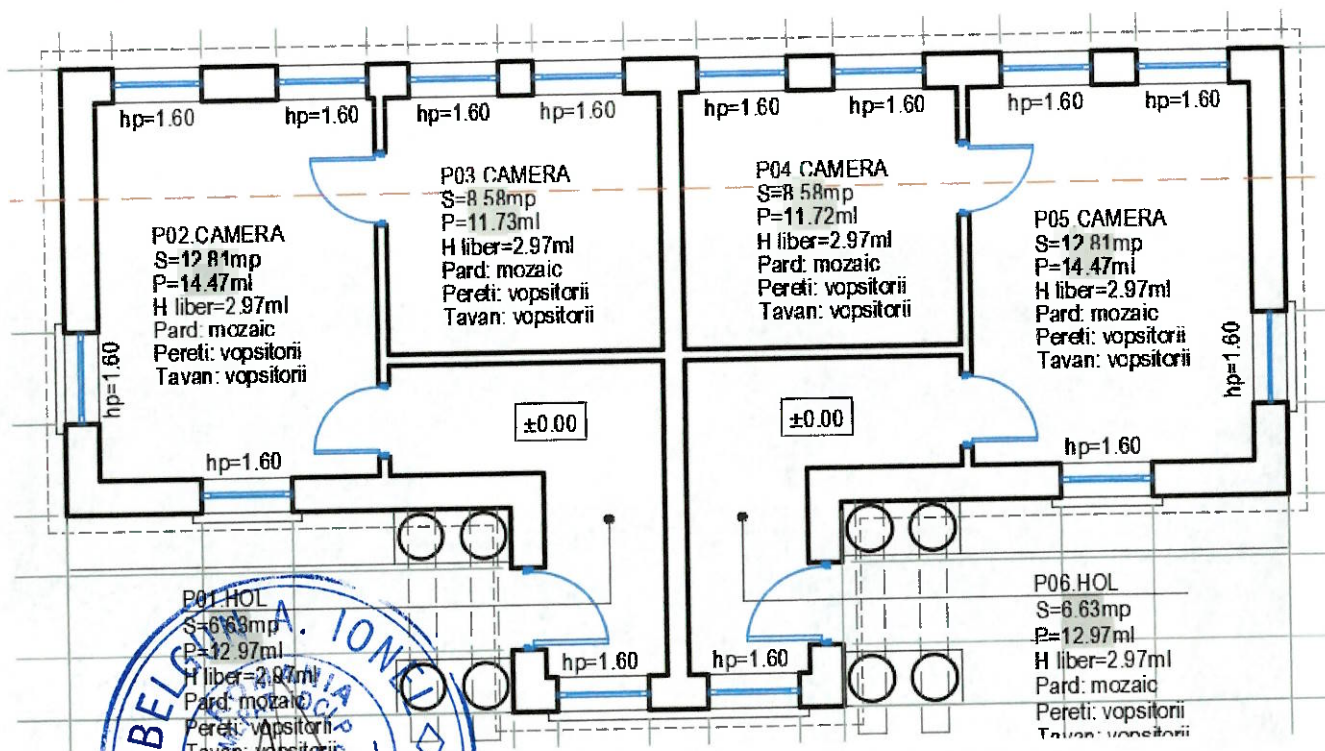
Figura 12 Plan parter

Grupul sanitar 1 este o cladire din zidarie portanta neconfinata cu regim de inaltime parter si acoperis de tip sarpanta. Planseul peste parter este din lemn. Zidaria exterioara are cca. 35cm grosime, la interior exista un singur zid de grosime 28cm, situat central. Inaltimea de nivel este de 3.30m.

Cladirea este dezafectat si se afla intr-o stare avansata de degradare, pe de o parte datorita exploatarei si pe de alta parte datorita starii de degradare.

Diferit fata de varianta minimala: camasuirea pe ambele fete ale tuturor peretilor cu cate 5cm de mortar armat cu plase sudate  $\phi 5/100$ . Cămășuirea fundației cu o grinda jumelata de 25cm. pe interior si pe exterior; grinda de fundatie se va aseza pe un bloc de beton simplu de minim 50cm grosime, ce se va realiza inclusiv sub fundatia existenta.

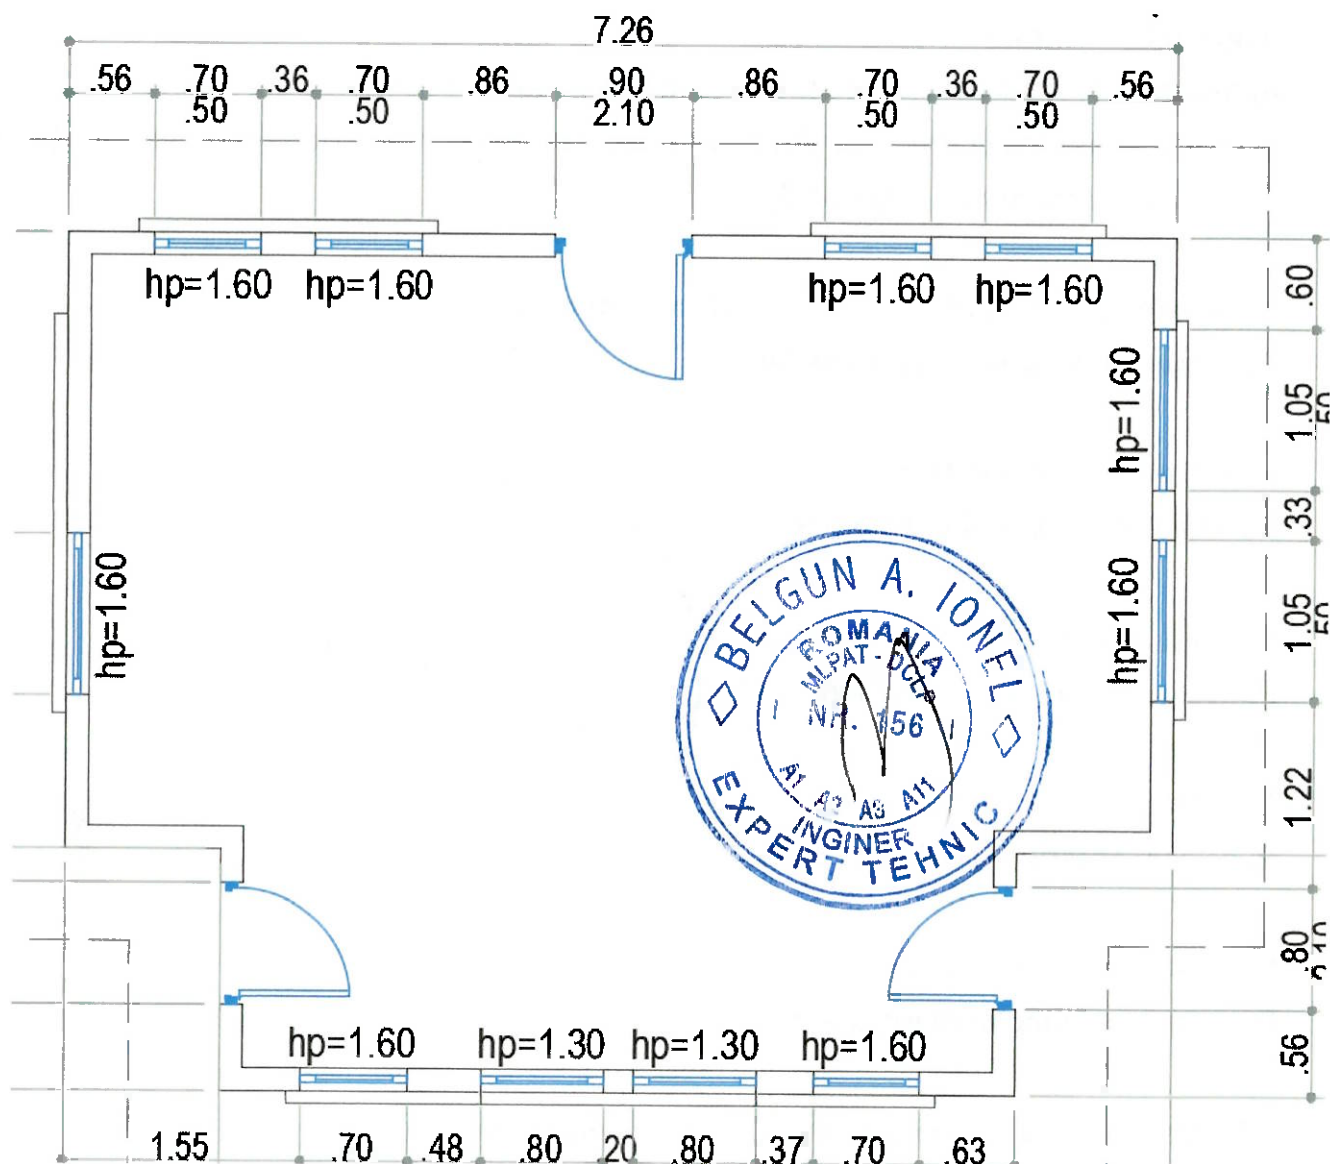
Figura 13. Plan parter

Grupul sanitar 2 este o cladire din zidarie portanta neconfinata cu regim de inaltime parter si acoperis de tip sarpanta. Planseul peste parter este din lemn. Zidaria exterioara are cca. 28cm grosime, la interior nu exista ziduri. Inaltimea de nivel este de 3.00m.

Cladirea este dezafectat si se afla intr-o stare avansata de degradare, pe de o parte datorita exploatarii si pe de alta parte datorita starii de degradare.

Din acest motiv se incadreaza in clasa de risc seismic Rsl si este necesara demolarea acesteia.

Din punct de vedere al capacitatii portante, s-a facut o evaluare prin calcul care a relevat ca aceasta nu poseda suficienta rezistenta la actiuni seismice. In acest context structura existenta nu se poate pastra si necesita refacerea conform normelor actuale. Proiectul de refacere va tine cont de planurile de arhitectura si de studiul istoric.

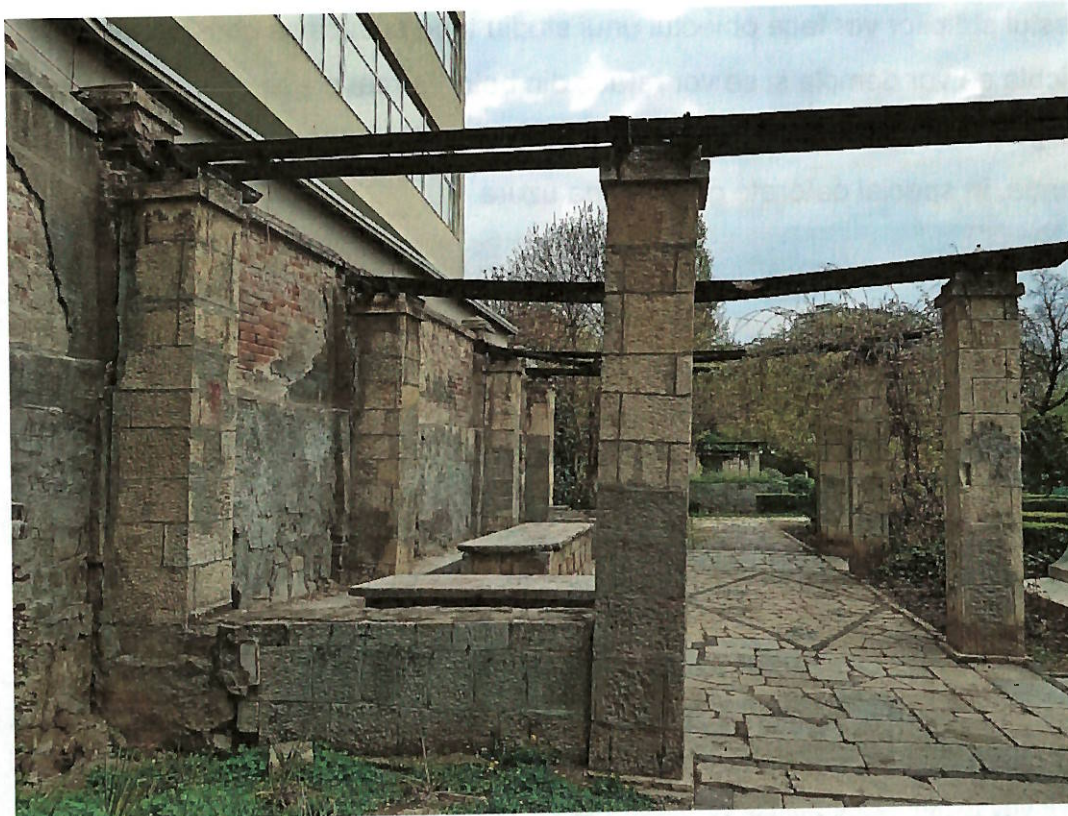
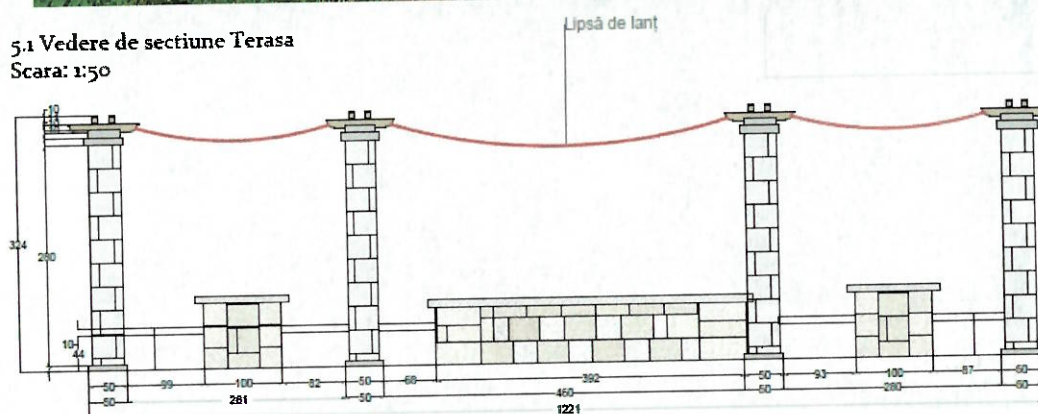
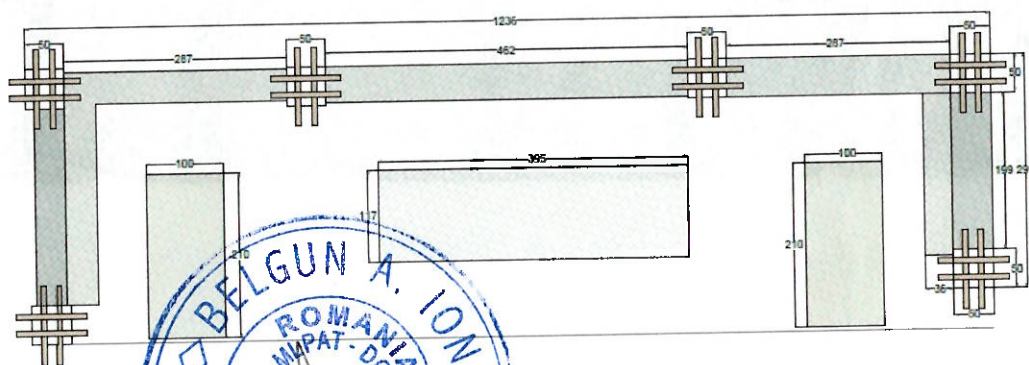
Figura 19. Plan și secțiune pergole

Pergola se încadrează în clasa de risc seismic R<sub>sII</sub> pentru care sunt necesare măsuri de intervenție, în special datorate gradului de uzură.

Restul stâlpilor vor face obiectul unui studiu topo și dacă se constată abaterea acestora de la verticală se vor demola și se vor reface din beton armat placat pe cât posibil cu piatră inițială.
